Förslag till åtgärder vid gång- och cykelpassagerna över Lennakattens spårområde

Gång- och cykelpassager längs Lennakatten

Uppsala kommun
2020-08-27

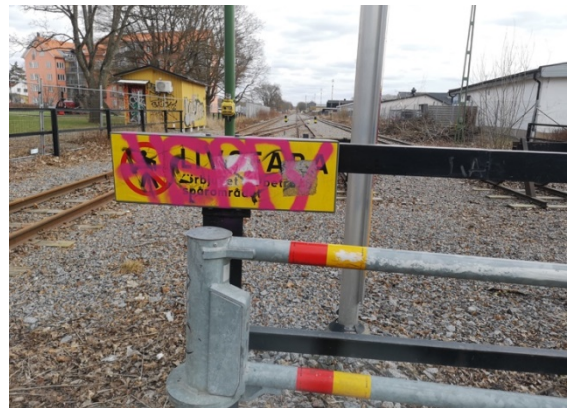
Klotter på varningsskylt.

Fällbommar skulle skapa ett bättre flöde och öka tillgängligheten för resenärer som går eller cyklar in till centralstationen. Passagen har idag ett behov av komplettering av nya reflexer, varningsskyltar och borttagning av klotter. Vegetationen runt passagen och längs spåret är idag relativt gles och låg, och behöver inte ses över.

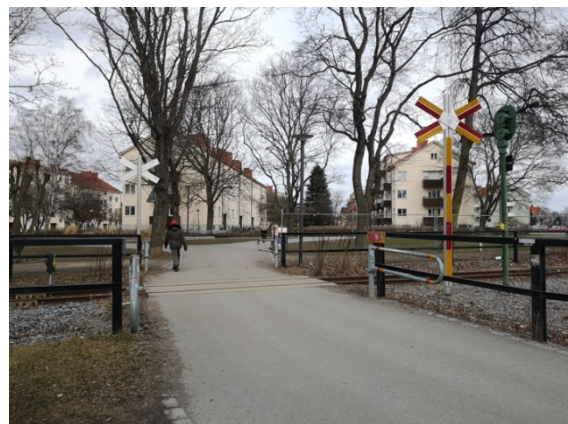
Lennakatten går igenom Bergsbrunnaparken vilket skapar en barriär mellan parkens norra och södra sida. För att binda samman de båda sidorna ligger en gc-passage i mitten av parken. Passagen är den mest centrala och ingår i ett av Uppsala kommuns viktigaste gång och cykelstråk vilket resulterat i ett högt flöde av fotgängare och cyklister under dagen. På grund av det höga flödet och att fällorna är utformade för att leda cykeln skapas det lätt köer under rusningstider som förvärras under högsäsongen (vår och sommar). Inom området rör sig mycket människor och passagen används både av besökare i parken och cyklister och gående som rör sig längs gång- och cykelleden. Cykelleden som går genom parken leder in på östra sidan av centralstationen och fortsätter sedan genom centrum. Gångfällorna är utformade enligt alternativ 2 och är i gott skick. Vissa reflexer saknas och skyltar har blivit överklotttrade. Oavsett om man närmar sig passagen från norr eller söder är sikten relativt god längs utmed järnvägens sträckning.

Vy från söder, passage.

Åtgärdsförslaget vid Bergsbrunnsparkens gc-passage är att dagens gångfällor ersätts med fällbommar med tillhörande ljus- och ljudsignaler. Detta med motivering att cykelstråket som går igenom Bergsbrunnsparken är en av Uppsala kommuns huvudcykelleder för att ta sig in mot resecentrum och Uppsalas innerstad. Ett alternativ som studerats och avförts är att leda cykeltrafiken under gång- och cykelbron via Strandbodkilen. Detta sågs ej som en lämplig lösning då en omledning av såväl fotgängare och cyklister skulle innebära att en del flöden skulle få en relativt kraftig försämring i och med de omvägar som skapas. En omledning skulle dessutom gå helt emot målsättningen om att skapa ett så finmaskigt nät för såväl fotgängare och cyklister som möjligt utifrån ambitionen att få fler att välja hållbara transportmedel. En viktig aspekt är också de trafiksäkerhetsmässiga fördelarna och nackdelarna som framkommit där en samlad bedömning varit att föreslagen omledning skulle ge upphov till fler olycksrisker i och med förhållandena utmed och i anslutning till Strandbodkilen.

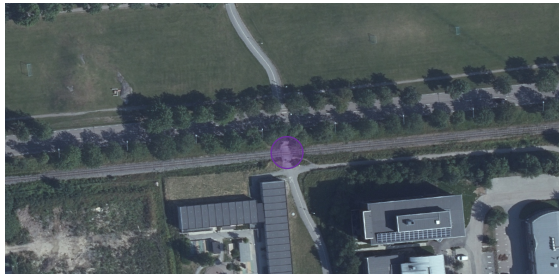
Passage vid Fålhagsleden förskola.

Passagen är belägen 1 km från centrum och går mellan Fålhagen och Boländerna. Gång- och cykelvägen korsar både Fålhagsleden och järnvägen. Söder om gc-passagen ligger Fålhagsledens förskola. Förskolan ligger några meter från passagen och en gång- och cykelväg går längs med skolans långsida och sedan vidare norr över tågspåret och Fålhagsleden in mot Fålhagen.

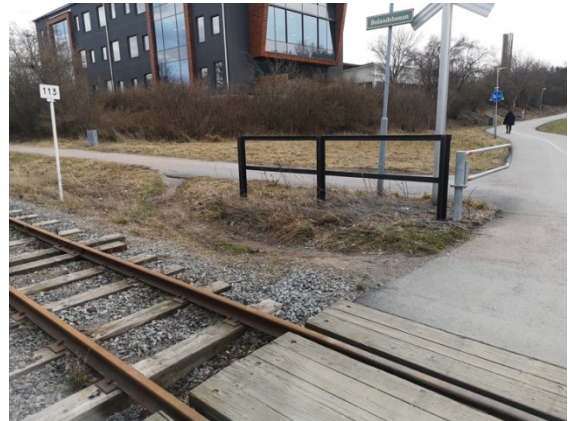
Vid sidorna av passagerna är grövre staket uppförda för att undvika att människor väljer att snedda över spåret. På platsen syns spår efter fotgängare och cyklister som valt att gå runt staketen istället för genom gångfållorna, vilket indikerar att staketen i dagsläget är för korta. Från norr är landskapet öppet och plant vilket ger en god översikt över järnvägen. Passagen är utformad enligt alternativ 1 och är i gott skick med undantag för klotter och bortskrapade reflexer.

Vy från norr, stig utanför cykelfållorna.

Åtgärdsförslaget är att se över måtten på gångfällorna som finns idag och justera måtten så de stämmer överens med mått som kommer tas fram i diskussion med Uppsala kommun och SRJmf i detaljstudien. Då cyklister och fotgängare idag smiter över järnvägen från sidan av passagen föreslås det att staketet på järnvägens vardera sida förlängs.

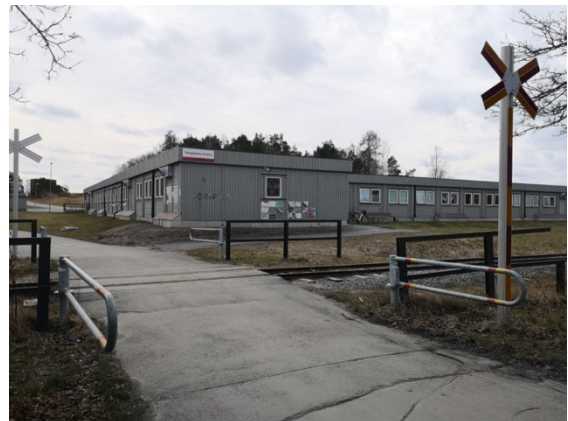
Vy från norr, passage.

Passagen är i gott skick men är i behov av komplettering av nya reflexer, varningsskyltar och borttagning av klotter. Vegetationen runt passagen och längs spåret är idag relativt gles och låg, men behöver ses över och gallras ut i förebyggande syfte.

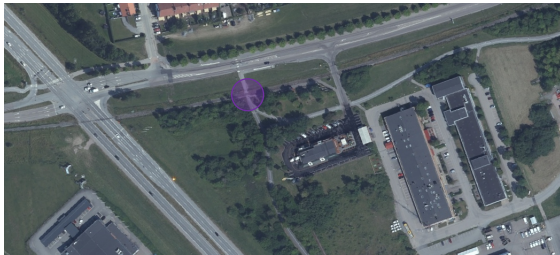
Fålhagsleden- McDonalds's.

Gång- och cykelpassagen är belägen i västra änden av Fyrislunds hållplats, mellan Tycho Hedéns väg och Fålhagsleden. Båda vägarna består av tung motortrafik. Cykelvägen som går över järnvägen kopplar samman Boländerna och Årsta, och är en av de mest utsatta passagerna, då cyklister väljer att köra ut vid McDonalds utfart. McDonalds med tillhörande parkering och bilväg är placerad intill gc-passagen.

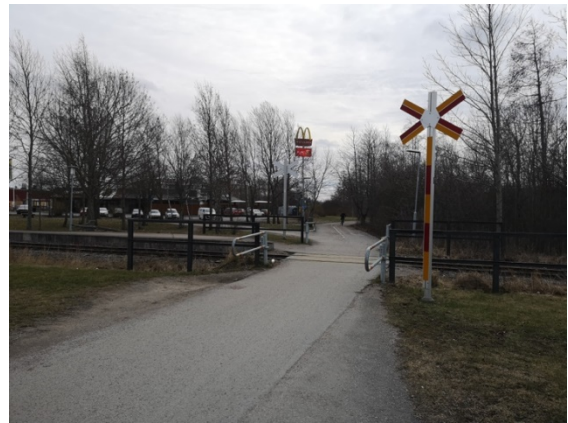
Stigar har idag skapats runt gångfållorna då folk väljer att gå runt istället för igenom. Passagen är utformad enligt alternativ 1 och är i gott skick med undantag för klotter och bortskrapade reflexer. I sydvästra hörnet av gc-passagen är vegetationen tät och ligger drygt 2 meter från järnvägen, vilket skapar en skymd sikt för fotgängare och cyklister som närmar sig passagen från söder.

Vy från norr, passage.

Åtgärdsförslaget vid Fålhagsleden/McDonalds är att den befintliga gc-passagen justeras enligt mått som bestäms i detaljstudie. Den befintliga passagen behöver även ses över när det kommer till åtgärder av klotter, reflexer och vegetation. Gallring gäller framförallt den sydvästra hörnet av passagen som idag består av relativt hög och tät växlighet. Idag finns även planer att uppföra en cykelöverfart över Fålhagsleden vid den befintliga passagen, med förhoppning att öka cyklisters och fotgängares framkomlighet.

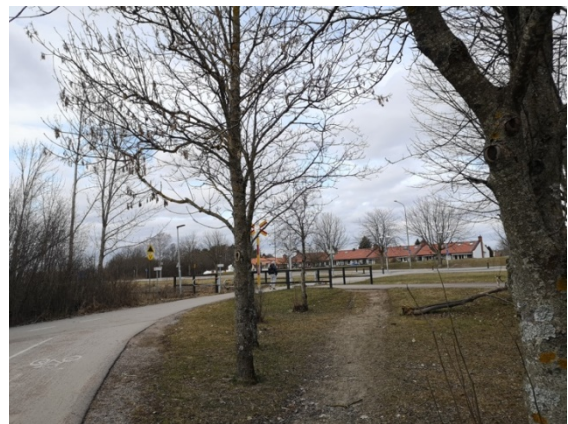
Vy från söder, passage.

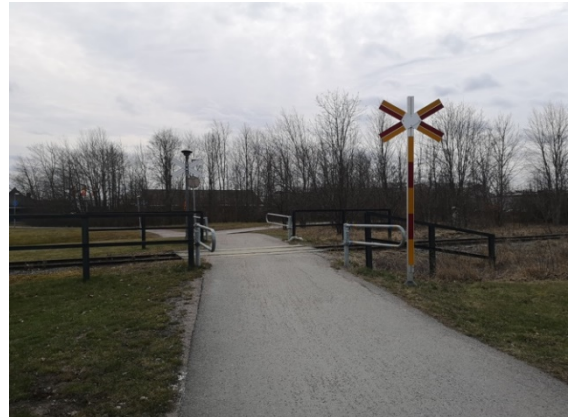
Väster om korsningen vid Fålhagsleden och Fyrislundsgatan ligger en gc-passage. Passagen är en av Uppsala kommuns huvudcykelleder som går mellan Årsta/ Salabacke och Boländerna/ Fyrislund. Lennakatten går parallellt med större delar av Fålhagsleden, vilket gör att gående och cyklister som passerar järnvägen även måste ta sig över Fålhagsleden. Då det inte finns några alternativa gång- och cykelvägar måste fotgängare och cyklister sänka hastigheten och stanna för att ta sig över Fålhagsleden vilket gör att flödet hur som påverkas oavsett om grindarna i gångfällorna är öppna eller stängda.

Vy från norr, passage.

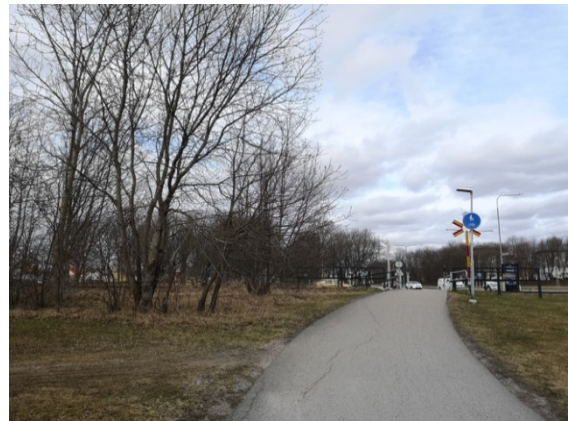
När tåg passerar stängs biltrafiken av längs Fyrislundsgatan med rödljus och nedfällda bommar och vid gc-passagen ringer en klocka. Detta i kombination med att Fyrislundsgatan ligger alldeles intill ökar fotgängare och cyklisters medvetenhet om att tåg nalkas. Från norr är landskapet platt och öppet vilket ger fotgängare och cyklister god översikt över järnvägen. Från söder är däremot sikten blockerad på grund av högre och tätare växlighet vilket gör det svårt att upptäcka tågtrafik.

Vy från söder, vegetation vänster i bild.

Passagen har god sikt från norr men begränsad sikt från söder där passagen har hög och tät vegetation i form av träd och buskar till väst. Åtgärdsförslaget är därmed att vegetationen i söder gallras ut för att förbättra sikten och öka säkerheten vid cykelpassagen. Passagen är i relativt gott skick men är i behov av komplettering av nya reflexer och varningsskyltar.

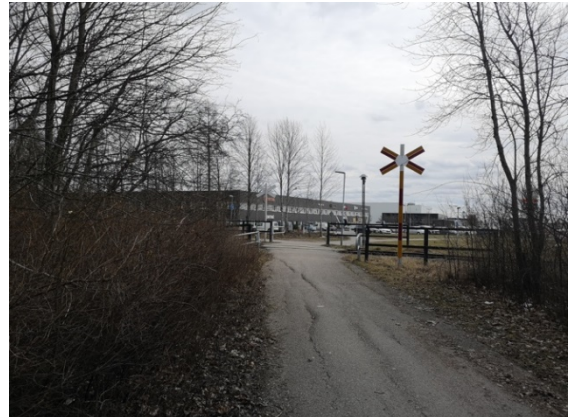
Vid den östra passagen är siktsituationen tvärtom. Sikten från söder är god men dålig från norr. Båda passagerna är utformade enligt alternativ 1 och är i övrigt i gott skick med undantag för klotter och bortskrapade reflexer.

Vy från norr, vegetation vänster i bild.

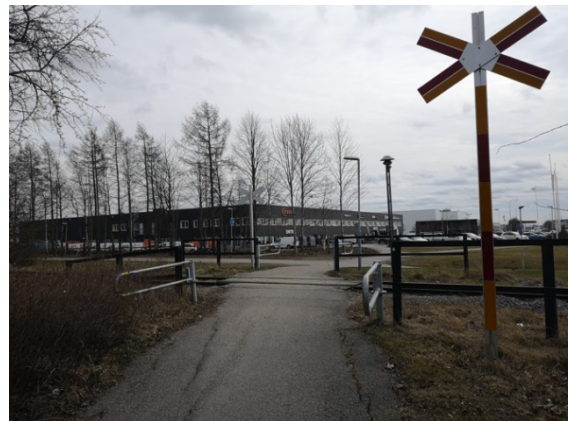
Vy från norr, passage.

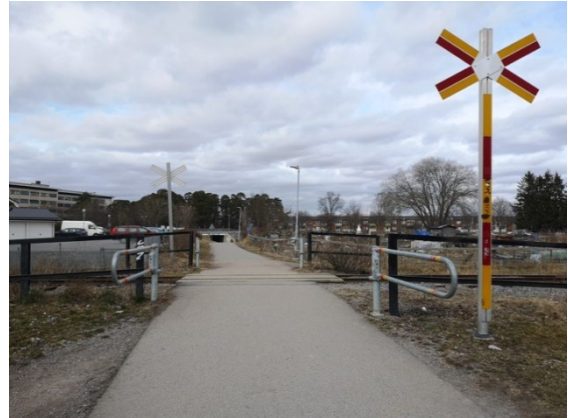
Gång- och cykelvägen går mellan Årsta och Fyrislund och kopplas samman med större cykelleder i norr och söder. Passagen är utformad enligt alternativ 1, vilket gör att fotgängare och cyklister går in mellan fällorna med blicken mot väst vilket ger dem en bättre sikt över trafiksituationen, trots en mer skyddad sikt på grund av den längre byggnaden. Grindar och kryssmärken är i gott skick med undantag för klotter och bortskrapade reflexer.

Vy från norr, passage.

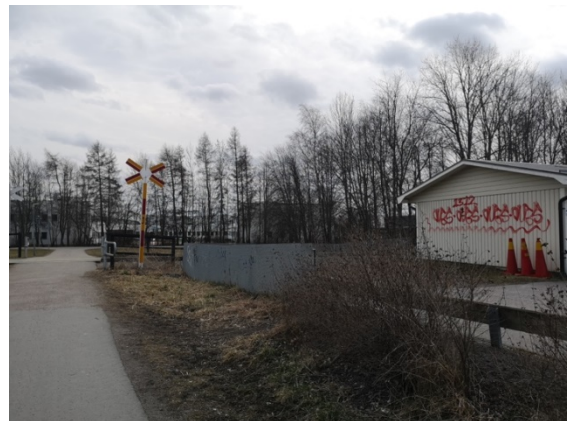
Gång- och cykelpassagen ligger vid Årstas odlingsförening Årstablomman. Väster om passagen (mot centrum) omges den av växtlighet och i nordvästra kvadranten en lägre byggnad. Från norr är sikten blockerad till väst av den längre avlånga byggnaden som är placerad jämsides med järnvägen samt blockeras sikten av högre växtlighet, vilket gör det svårt för fotgängare och cyklister att upptäcka tågtrafik på avstånd. Öster om passagen är omgivningen öppen och plan vilket ger trafikanten en bra översikt.

Vy från söder, blockerad sikt höger i bild.

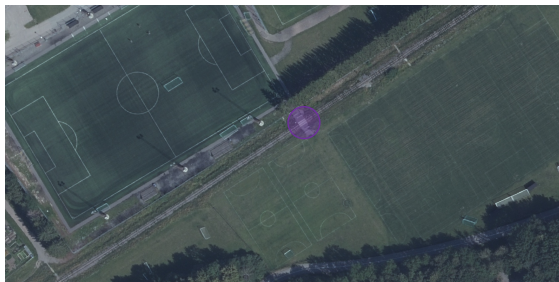
Årsta IP konstgräs.

Passage mellan fotbollsplanerna vid Årsta IP används för att gå emellan fotbollsplanerna. Passagen används framför allt av föreningar som använder planerna för fotbollsträning. Idag är passagen från norr blockerad med en planka för att minska att allmänheten cyklar mellan planerna. Vegetationen längs järnvägen är gles och landskapet platt vilket skapar en god sikt för de som rör sig mellan planerna. Passagen är utformad enligt alternativ 2 och är i gott skick.

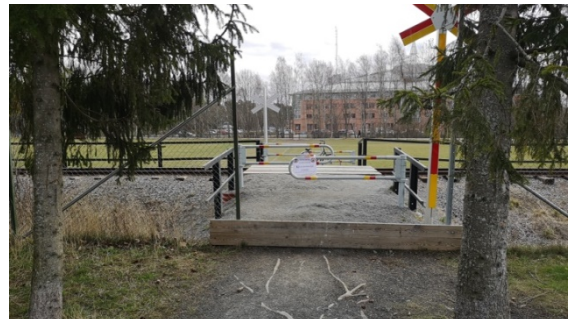
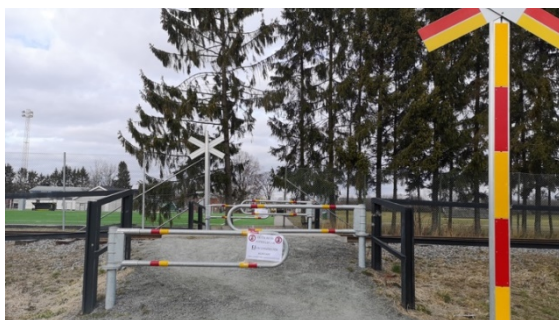
Vy från söder, passage.

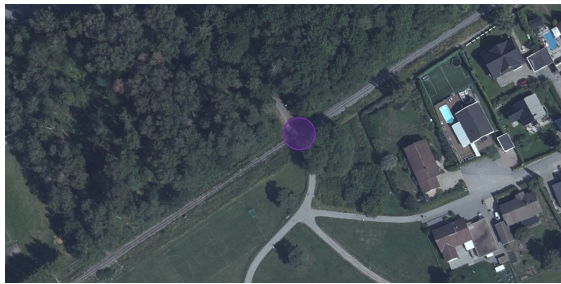
Årsta, Körvelgatan.

Öster om Årsta IP går en mindre och kortare cykelled. Leden har ingen koppling till större cykelstråk och har ett lägre flöde av fotgängare och cyklister. Vegetationen runt passagen är tät och hög vilket gör att det är dålig sikt längst med järnvägen och runt om passagen. Passagen är utformad enligt alternativ 1 och är i övrigt i gott skick med undantag för klotter och bortskrapade reflexer.

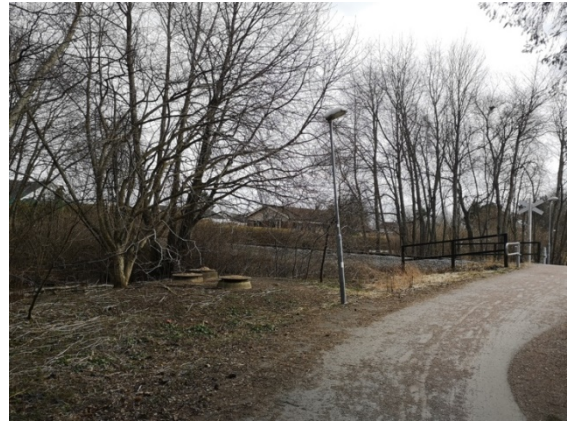
Vy från norr, vegetation till vänster.

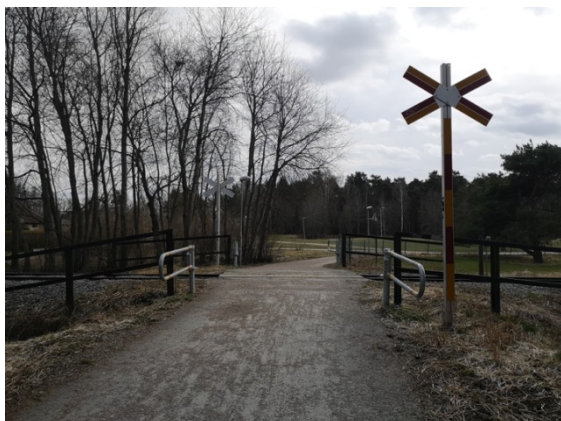
Vy från norr, passage.

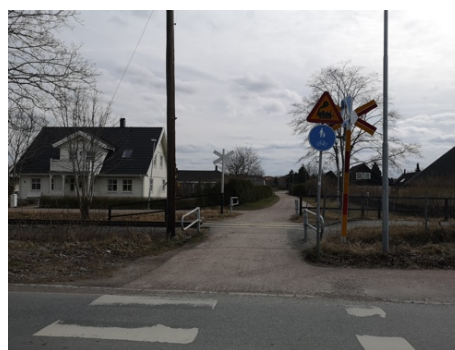
Passagen är utformad enligt alternativ 1 och är i gott skick med undantag för klotter och bortskrapade reflexer, säkerheten längs järnvägen och vid järnvägs- och busshållplatsen behöver ses över.

Vy från norr, trottoar från busshållplats till höger.

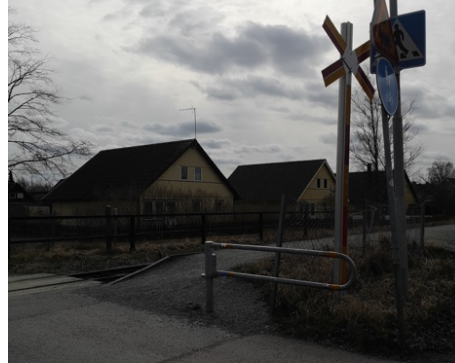
Perrongen ansluter till passagen mellan gångfällan och spåret.

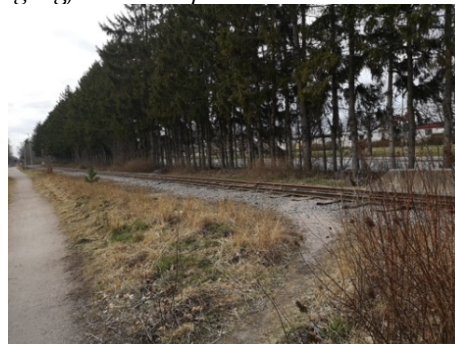
Den låga glesa växtligheten, plattformen och i övrigt inga eller endast grunda diken samt öppenheten längs järnvägen gör det enkelt för fotgängare och cyklister att gena över spåret på ställen som ej är avsedda för passage. På dessa ställen har det bildats temporära stigar och gångar. Längs med järnvägen omedelbart invid Lennakattens perrong, väster om passagen ligger en busshållplats. Från busshållplatsen är det genare att gå via perrongen och ner på passagen mellan gångfällorna än att använda trottoaren längs Fålhagsleden fram till GC-vägen.

Stig över järnvägen väster om perrongen

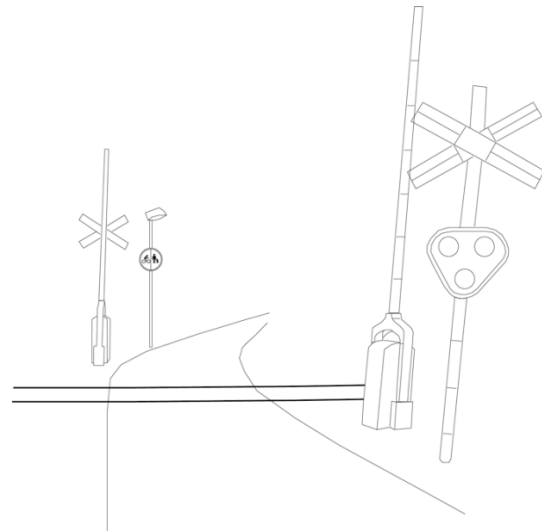
En vägskyddsanläggning, fällbommar med ljus- och ljudsignaler, innebär att gc-passagen utformas med en fällbom på varje sida. Bommarna är alltid uppfällda förutom när tåg passerar passagen. Detta kommer för enkla för gående och cyklister att passera, vilket kommer resultera i bättre tillgänglighet och ett jämnare flöde av fotgängare och cyklister.

Vid uppförande av fällbommar ska platsen innehålla kryssmärken, reflexer, vägljussignaler, ljudsignaler och bommar. Mer detaljerade riktlinjer kring uppförandet finns att

Skiss, uppfällbara bommar vid Lennakattens gång- och cykelpassager.

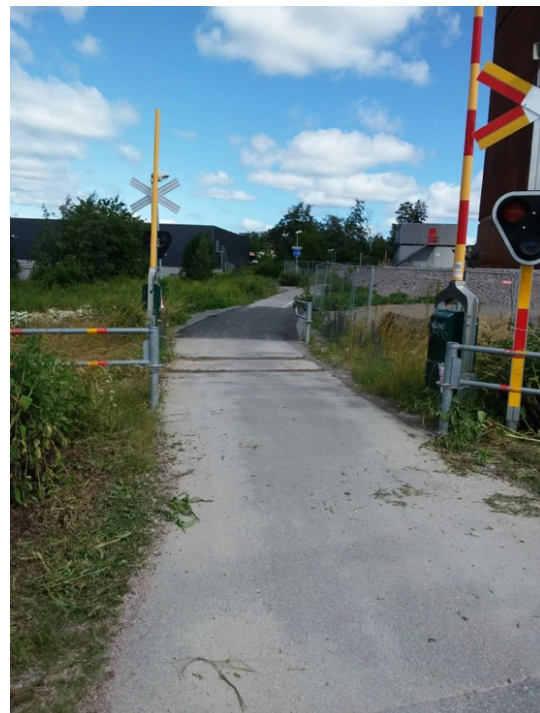
Idag finns det en gc-passagen inom Uppsala som är utformad med fällbommar. Passagen ligger bakom Vattenfalls fjärrvärmecentral i Boländerna. Kostnaderna för att uppföra fällbommar, inklusive installation av nya kablar och signalsystem, är beräknade att ligga på 2 miljoner per plats.

Gång- och cykelpassage Vattenfall, Boländerna.

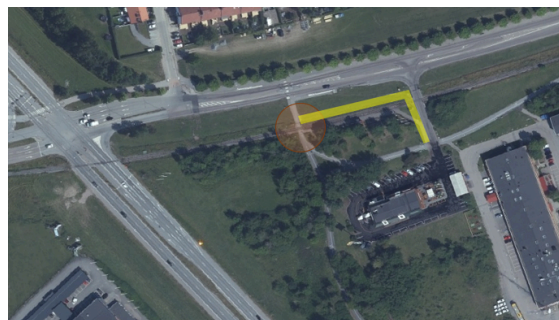
Den nya gc-vägen (med minsta mått 4,5 meter ink. skyddsremsa om 0,5 m. mot körbanan) kommer i så fall att uppföras längs utfartens västra sida. Utfarten föreslås dock breddas till öst. Därmed behöver endast två kryssmärken och ena bommen flytta och kostnadsdrivande flyttning av bomkur och en signal på västra sidan undviks. Körbanan beräknas behöva uppgå till 5,5 meter i bredd efter genomförd åtgärd, med intilliggande gc-bana innebär det en total vägbredd om 10,0 m.

Förslagen sträckning över ny gc-väg.

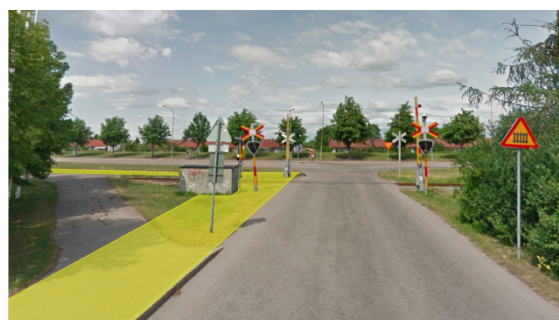
Genom att flytta delar av bomanläggningen kan den nya gång- och cykelpassagen ta del av de befintliga fällbommarna, vilket reducerar investerings- och driftkostnaderna. Den nya gc-vägen kommer sedan att ansluta till den befintliga gc-passagen och den planerade cykelöverfarten. Med hänsyn till att kuren för styrning av vägskyddsanläggningen och järnvägens signal för vägen är placerade på västra sidan är det mer fördelaktigt att bredda körbanan österut. Med en total vägbredd om 10 m behövs dock två nya bommar. Om vägbredden kan minskas till 9 meter kan detta undvikas. En djupare detaljstudie kommer göras för att finna den totalt sett bästa utformningen av passagen med hänsyn till samtliga erforderliga åtgärder och kostnader.

Principiellt förslag på ny passage bredvid utfart.
