## Remiss angående utredningsvillkor U2 om dagvattenutredning vid Uppsala Flygplats (Ärna) på fastigheterna Fullerö 18:48 m fl

## Yttrande över remiss angående utredningsvillkor U2 om dagvattenutredning vid Uppsala Flygplats (Ärna) på fastigheterna Fullerö 18:48 m fl

## Mätning dagvatten Uppsala Garnison

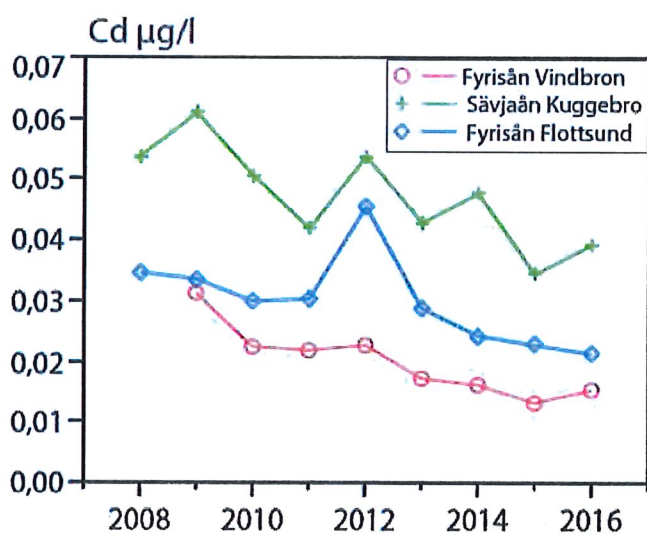
Figur 11. Uppmätta halter av kadmium i Fyrisån. Mätstationerna är belägna nedströms Uppsala. Källa: Fyrisåns vattenförbund.

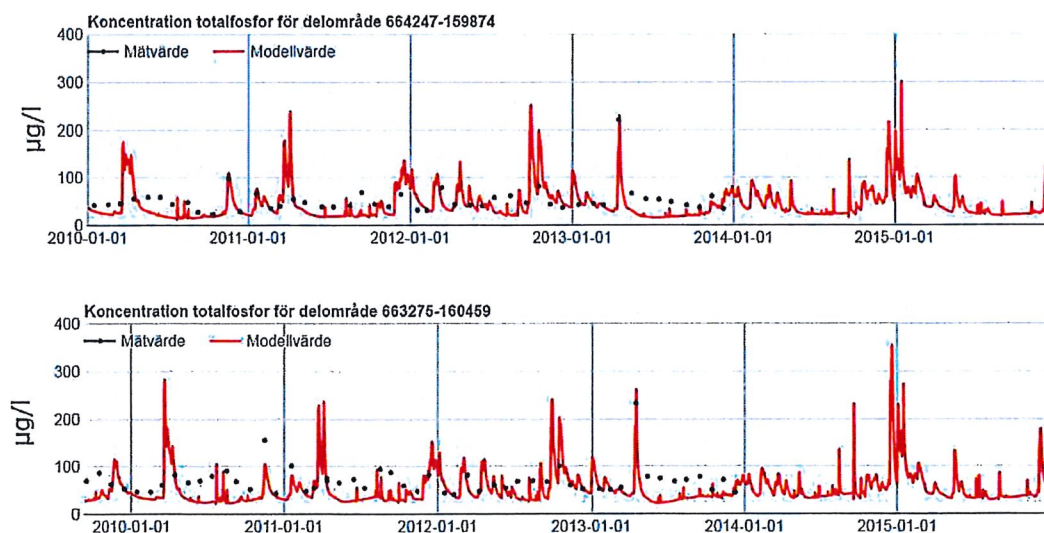
Figur 13. Fosforhalter i Fyrisån vid Klastorp (övre) och Flottsund (nedre). Källa: SMHI Vattenwebb.

Variationerna av fosforhalten i Fyrisån under åren 2010 - 2015 framgår av Figur 13 som visar mätningar från Klastorp och Flottsund.

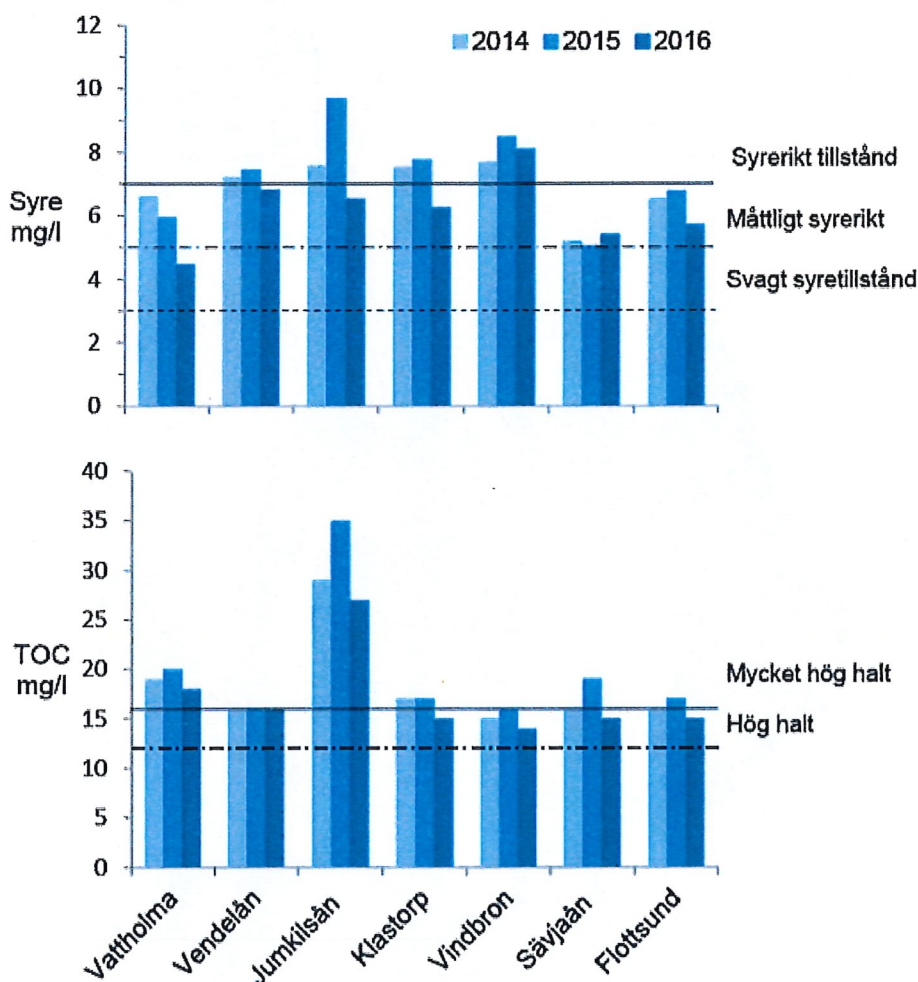
Figur 16. Årsmedel av syrgasminimum samt TOC i Fyrisån. Källa: Fyrisåns vattenförbund.

Vattnets innehåll av syrgastärkande ämnen kan bland annat mätas som totalhalten av organiskt kol (TOC). Uppmätta årsmedelhalter av syre och TOC i Fyrisån framgår av Figur 16.

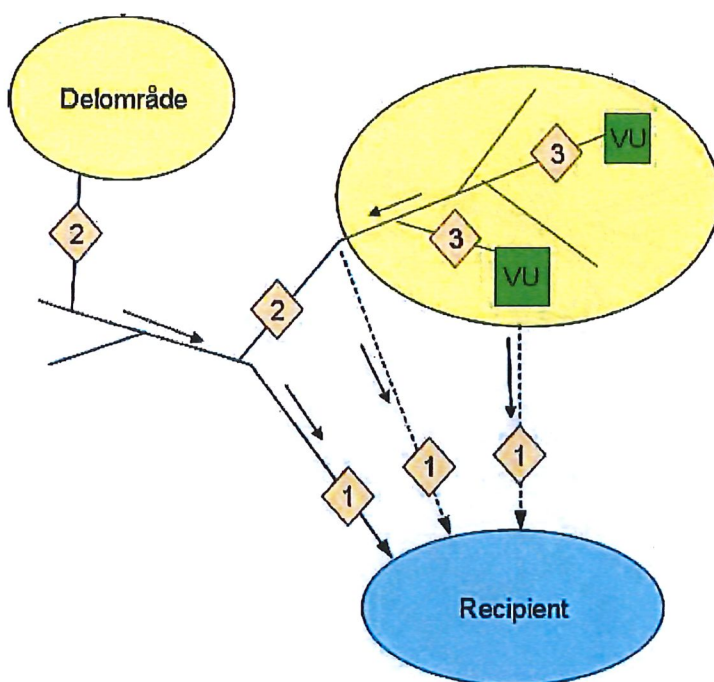
Figur 19. Schematisk bild över riktvärdesstrukturen för dagvattenutsläpp. De olika kategorierna baseras på dagvattennätets utformning och närhet till recipient. VU = verksamhetsutövare. Källa: Regionala dagvattennätverket i Stockholms län.

I förslaget från Regionala dagvattennätverket i Stockholms län har riktvärden tagits fram för olika typer av dagvatten och recipientförhållanden, se Figur 19.

- Mindre sjöar, vattendrag och havsvikar
  - 1M: Direktutsläpp till recipient
  - 2M: Utsläpp till delavrinningsområde uppströms utsläppspunkt i recipient.
- Större sjöar och hav
  - 1S: Direktutsläpp till recipient
  - 2S: Utsläpp till delavrinningsområde uppströms utsläppspunkt i recipient
- Verksamhetsutövare
  - 3VU: Förbindelsepunkt till ett sammanhängande dagvattensystem oavsett recipienttyp.

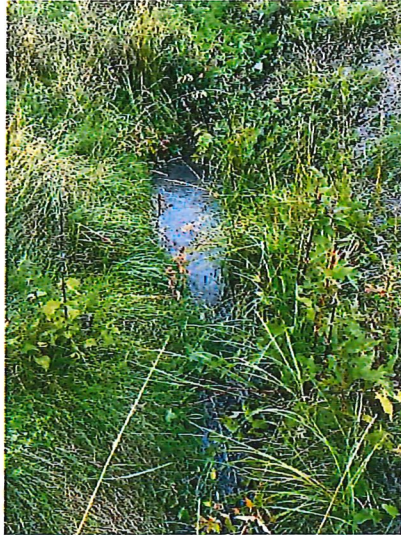
Utlopp 5, 20170931  
Markförlagd dagvattenledning övergår till dike ca 600m från Fyrisån.  
Provtagning utförd med stickprov.

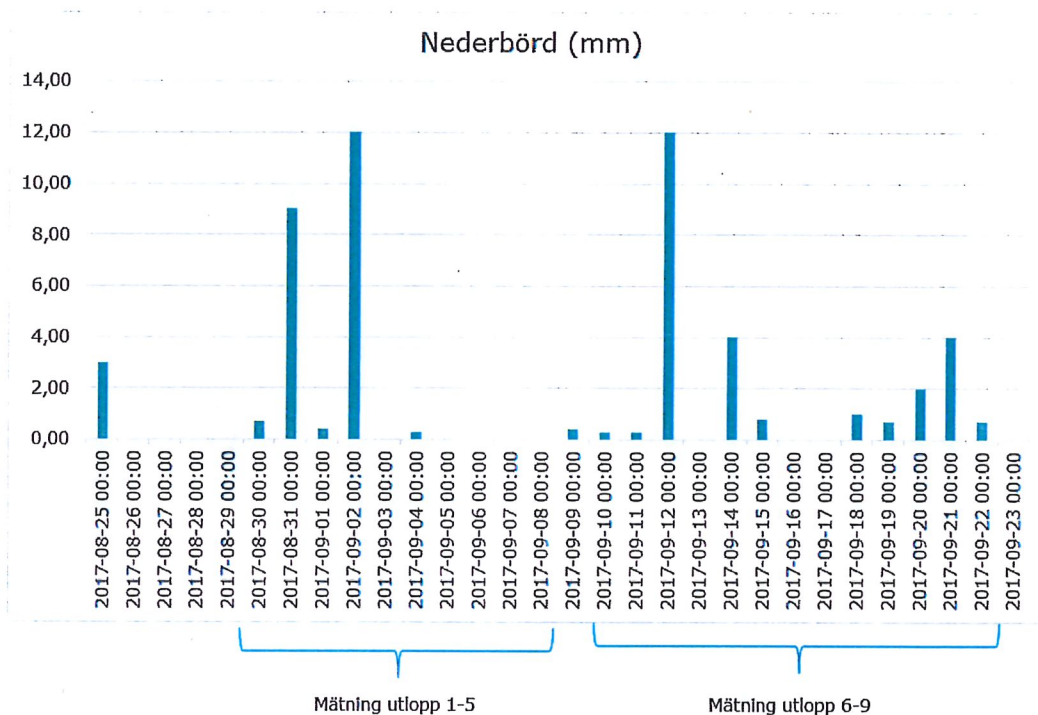
Figur 21. Nederbördsdata från SMHI:s mätstation Uppsala flygplats. Mätperioderna för utlopp 1-5 samt utlopp 6-9 är markerade.

Då antalet utrustningar var begränsade har provtagning utförts i 4 - 5 punkter samtidigt under två perioder. Provtagning pågick med start i slutet av augusti till slutet av september 2017. Provtagningsperioderna startade dagen före ett ankommande regn vilket har planerats efter SMHI:s prognos. Nederbördsdata från SMHI över perioden framgår av Figur 21 där även provtagningsperioderna är markerade. Provtagning vid de olika utloppen utfördes enligt:

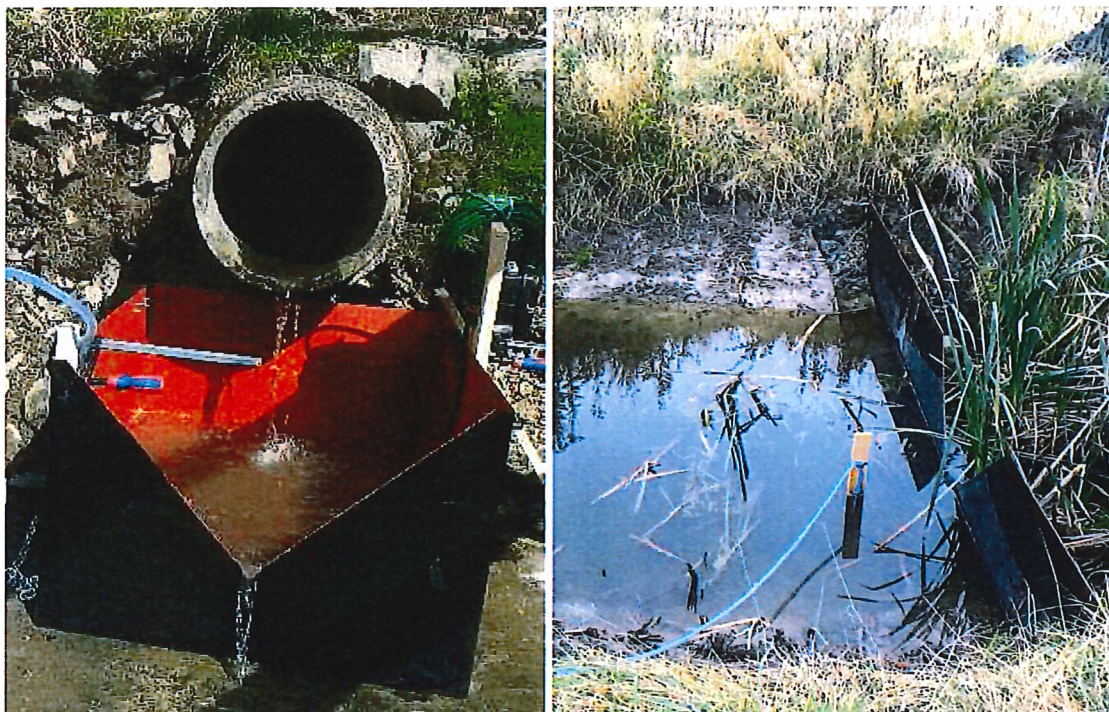
Figur 22. Exempel på V-formade mätöverfall, så kallade Thomsonöverfall, där vattnet strömmar över en specificerad vinkel. Till vänster ses mätplats vid utlopp 4 och till höger utlopp 9.

V-formade Thomsonöverfall med 90°- vinkel har installerats vid utlopp 1, 2, 4, 6, 7, 8 och 9, se exempel i Figur 22. Flödet har beräknats med hjälp av mätöverfallets geometri och uppmätt vattennivå innan utloppet. Vattennivån registrerades av en tryckgivare varannan minut. Flödet och vattennivån kalibrerades vid varje utlopp innan mätningen började. Kontrollmätningar med hink och tidtagarur har utförts vid flera tillfällen.

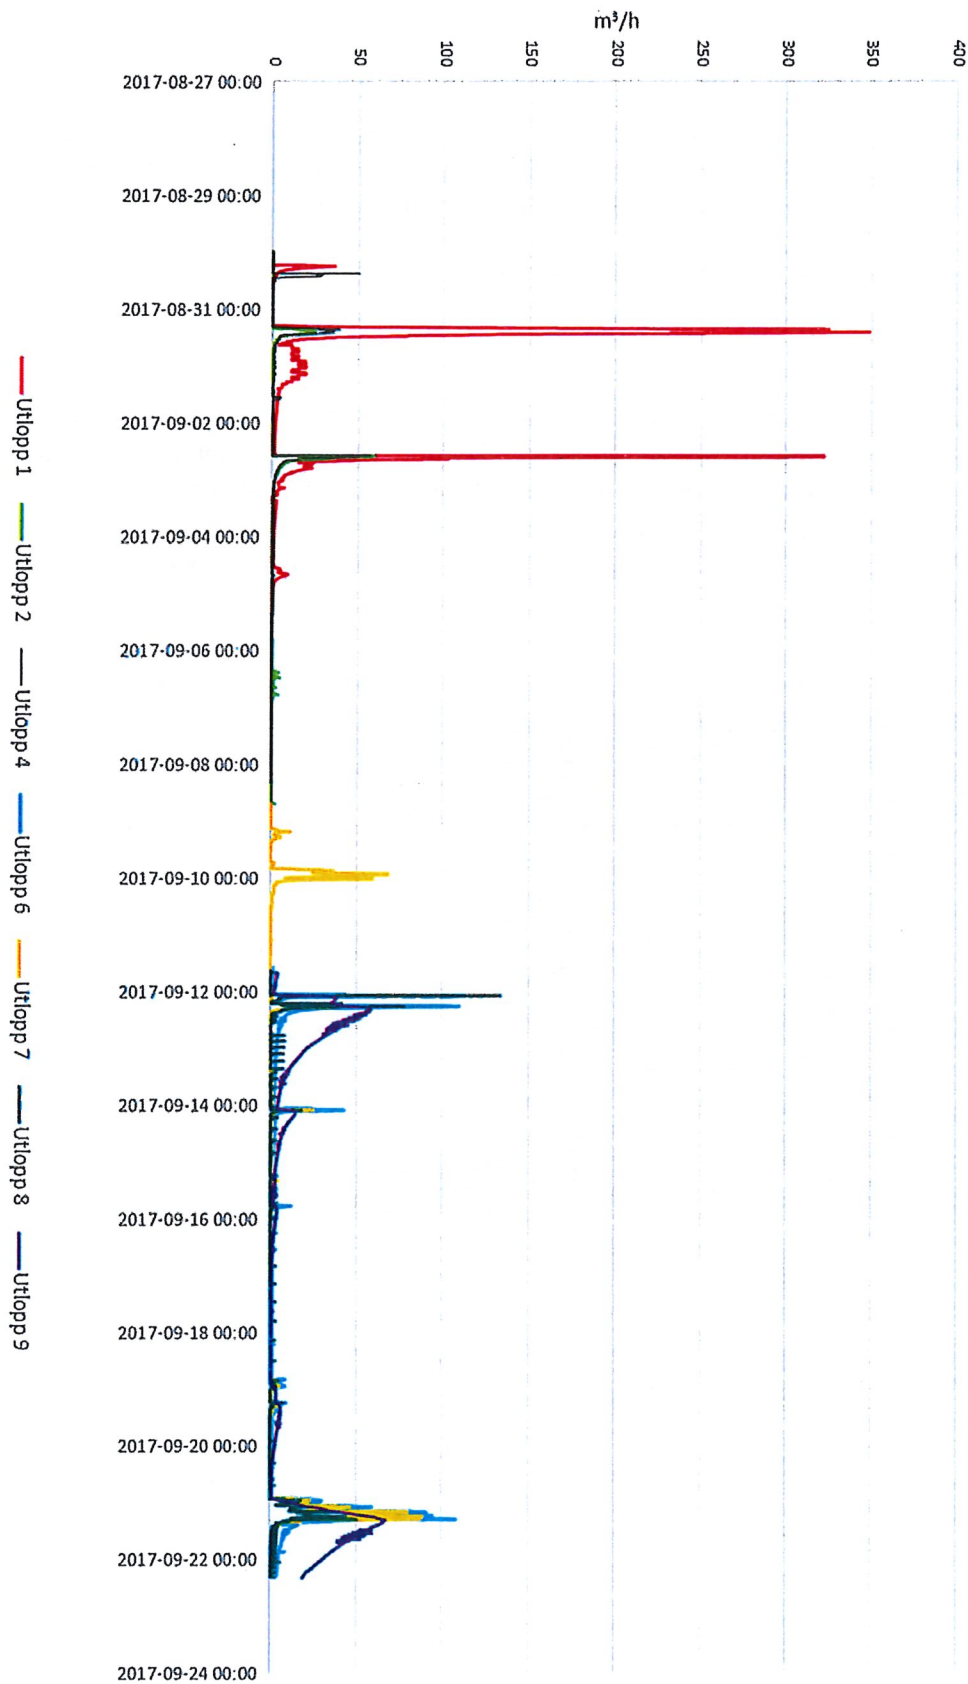
Figur 23. Uppmätt flöden vid dagvattenutlopp till Fyrisån.

Vid provtagningsperiodens start fanns flöden vid samtliga utlopp till följd av tidigare nederbörd. Flödesmätningar har utförts vid utlopp 1, 2, 4 och 6 - 9 och redovisas i Tabell 3, Figur 23 samt i Bilaga 1.

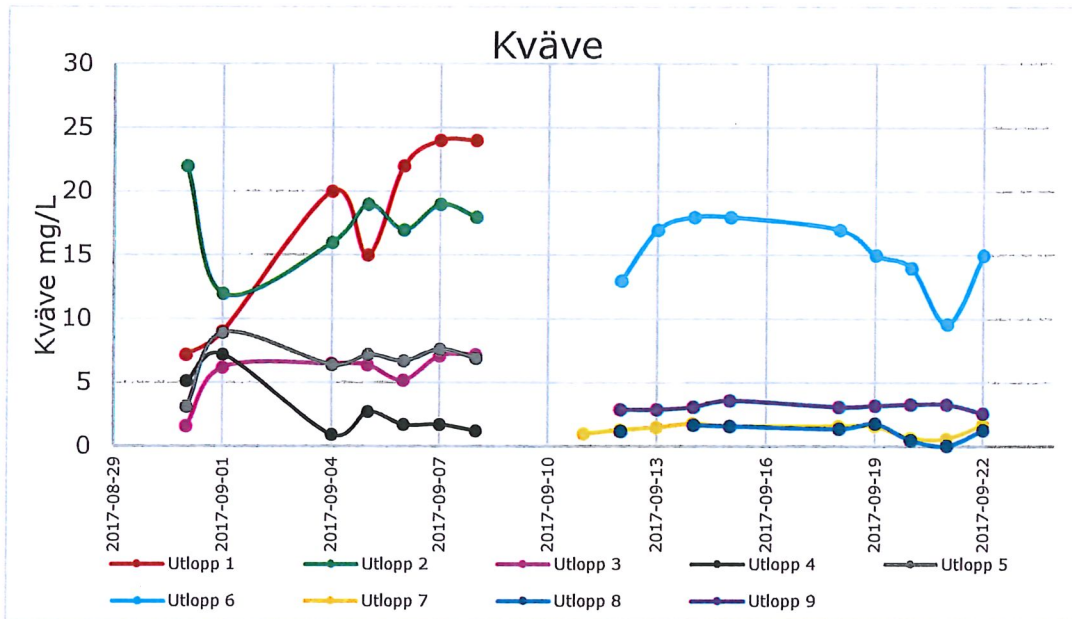
Figur 24. Uppmätt kvävehalt vid respektive utlopp under mätperiod 1 och 2.
