# NATURVÄRDESMONITORERING OCH BIOTOPKARTERING I JUMKILSÅN

## DETALJPLAN ULVA

| Uppdragsnamn | Ulva GC - Detaljprojektering handläggning |
| Datum | 2022-07-14 |

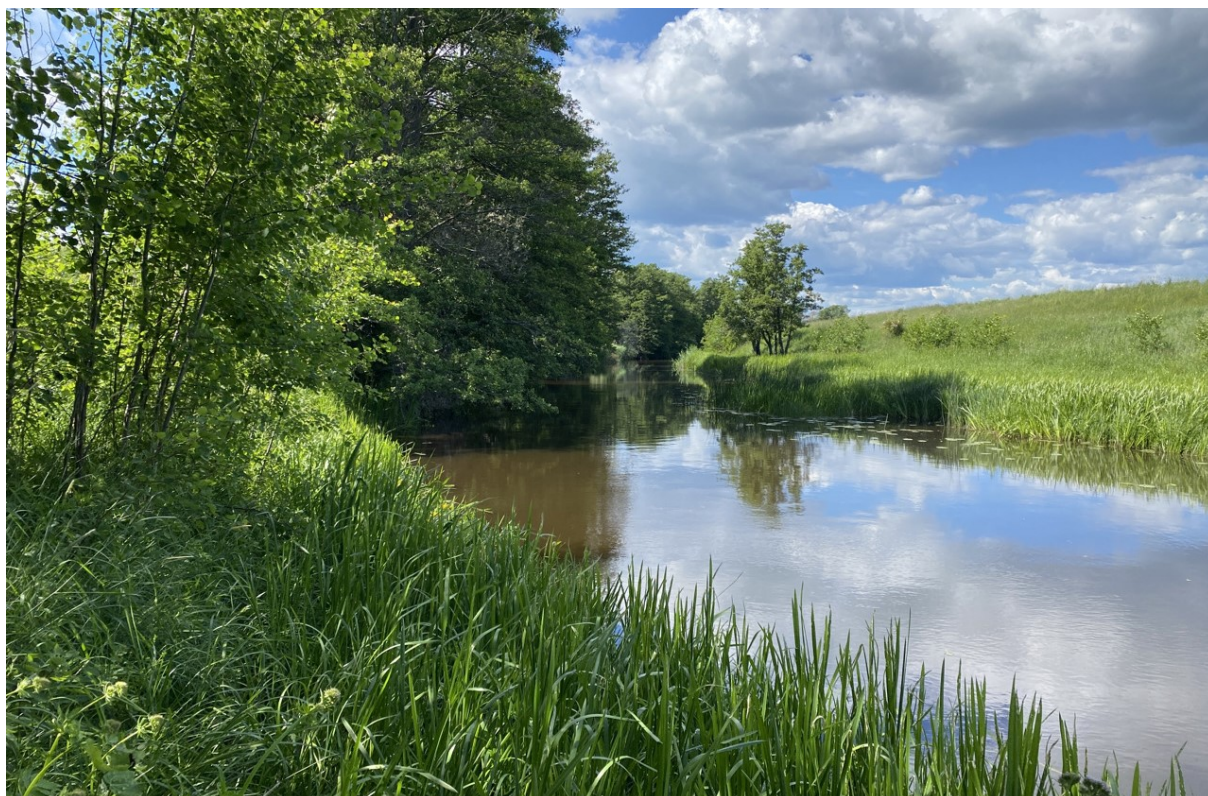
Den karterade sträckan består av en överfördjupad sträcka i finkorniga sediment (Fö) som uppstår när vattendraget har tappat kontakt med sitt naturliga svämplan som numera är åkermark. Det kan i sin tur leda till att vattendraget skär ner i landskapet med en erosion av finkornigt material från botten vilket leder till ytterligare minskad kontakt med de ursprungliga svämplanen (Figur 7). I ett ursprungligt tillstånd hade sträckans hydromorfologiska typ varit vattendrag i finkorniga sediment (Ex) och svämplanen hade då varit bredare och fåran mer meandrande. Med en lång historia av jordbruk i området har utvecklingen mot överfördjupning skett under en väldigt lång tid. De svämplan som nu finns längs sträckan är sekundära svämplan som skapats efter att ån förlorat kontakten med de naturliga svämplanen som har blivit s.k. recenta terrasser (numera odlingsmark).

Figur 7. Foto från den karterade sträckan i Fyrisån. Vattendraget har en måttlig inneslutning och längs kanterna har nya sekundära svämplan bildats efter att kontakten med de ursprungliga svämplanen försämrats. De ursprungliga svämplanen är numera recenta terrasser.

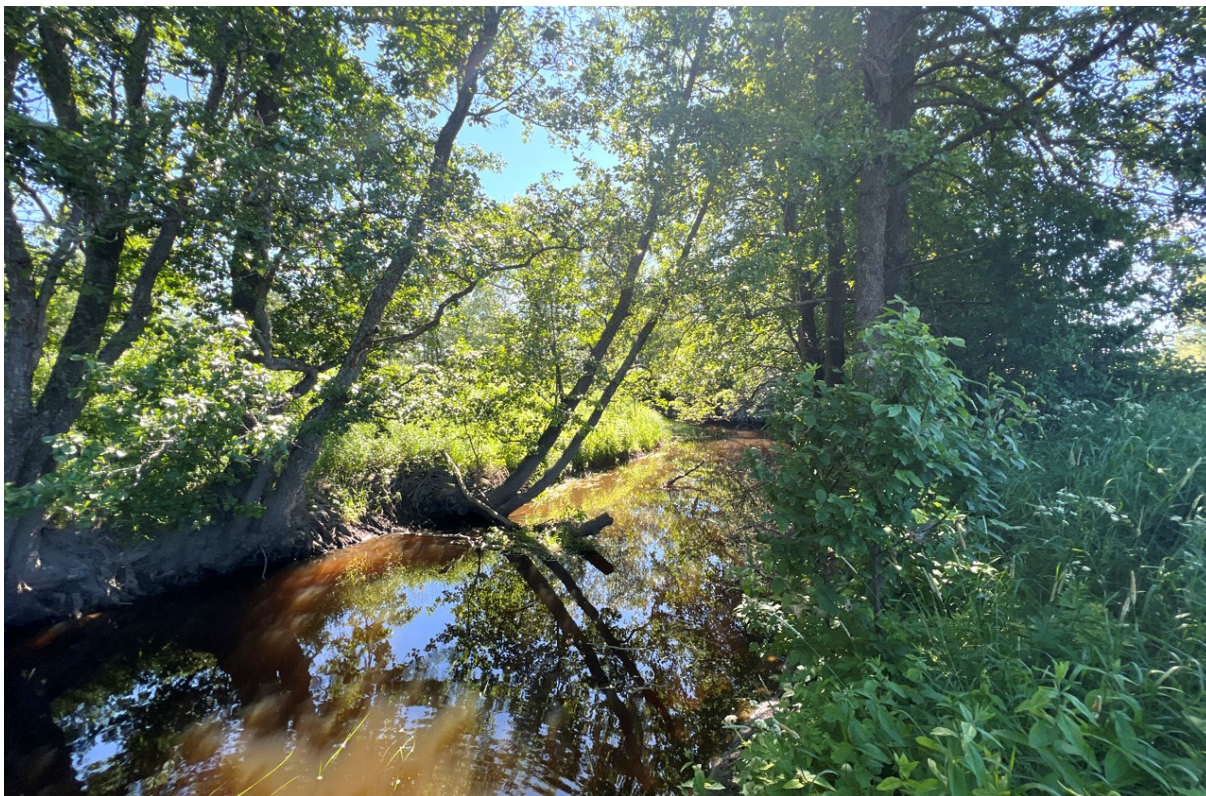
På vissa avsnitt inom delsträcka 2 och 3 kan fortfarande viss påverkan av överfördjupning observeras, men sträckorna bedöms huvudsakligen som vattendrag i finkorniga sediment (Ex) och inte som överfördjupade. Längs sträckorna sker både erosion och sedimentation vilket bildat sekundära svämplan längs ena sidan och blottade rötter från erosion längs den andra (Figur 9 och Figur 10). Den södra sidan av området där bron planeras (delområde 1) ligger vid delen av meanderbågen där erosionsprocessen är som störst. Det är en naturlig process för ett meandrande vattendrag som Jumkilsån och på sikt hade det lett till en ny fåra genom nuvarande åkermark och bildandet av en (liten) korvsjö vid bågen som hade blivit isolerad.

Figur 9. Foto från delsträcka 2 i Jumkilsån. Delsträckan har sannolikt dikats eller grävts om men har sedan dess återgått till hydromorfologiska typen Ex. Tecken på erosion kan ses med blottade rötter och "L-formade" träd (se det lutande trädet i mitten av bilden) längs ena sidan av vattendraget som är ett tecken på pågående erosion.

Vid utformning av bron bör man beakta den pågående erosionen som sker i området där bron planeras och se över behovet och utformningen av ett erosionsskydd.

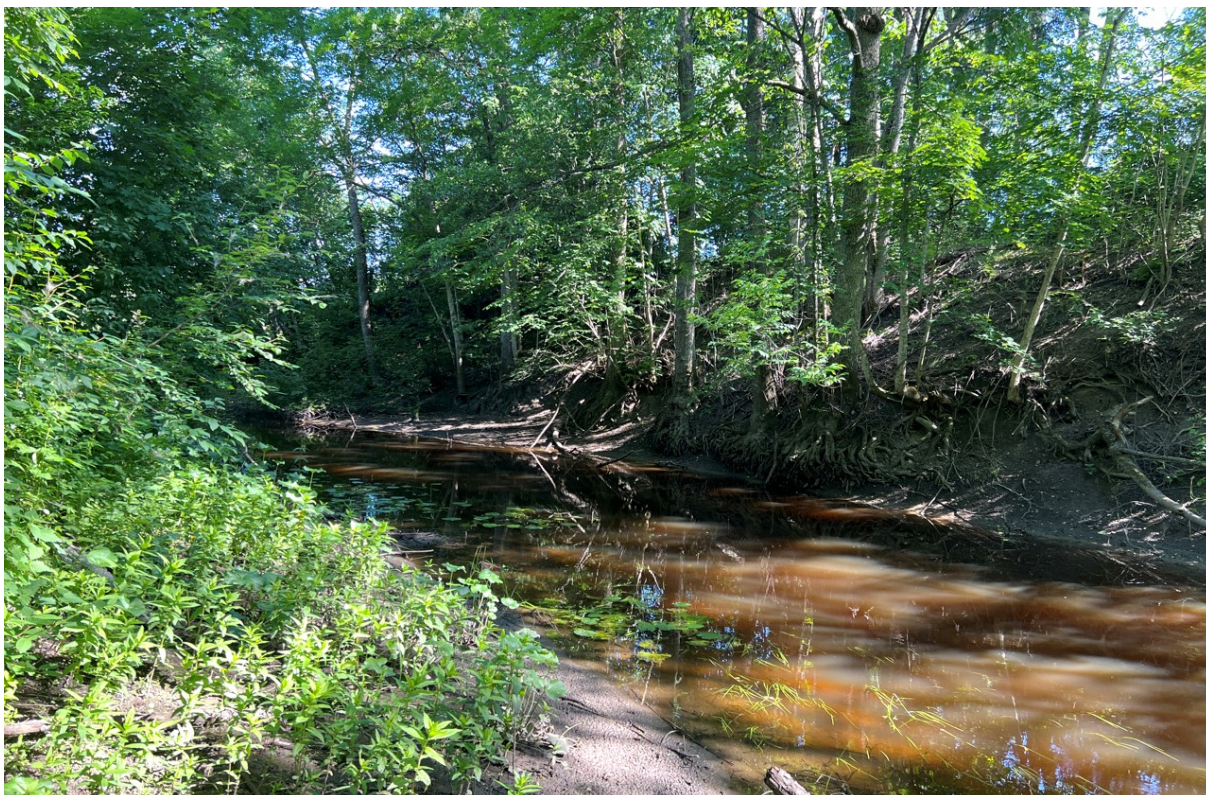
Figur 10. Foto från delsträcka 3 i Jumkilsån. Delsträckan har sannolikt dikats eller grävts om men har sedan dess återgått till hydromorfologiska typen Ex. Tecken på erosion kan ses på båda sidor med blottade rötter men även sedimentation kan ses i form av uppbyggnad av sekundära svämplan.
