# Antikvarisk förundersökning

Kv Hugin  
Uppsala kommun

2017-02-27

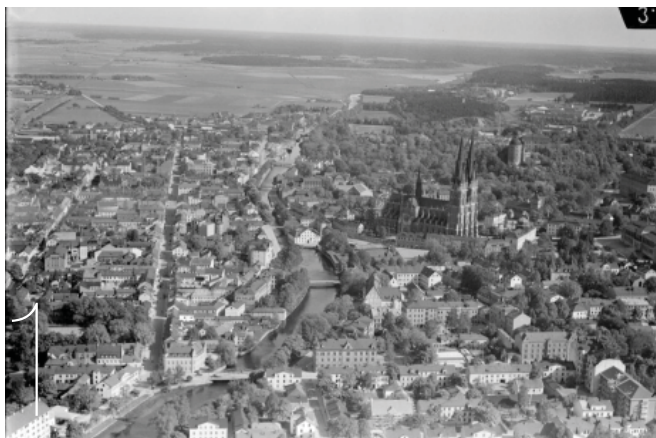
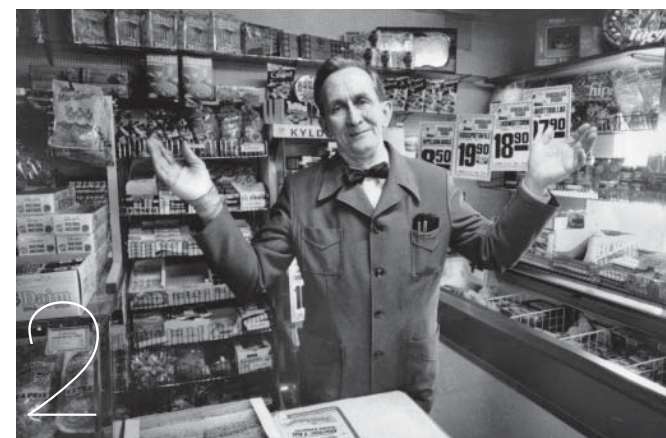
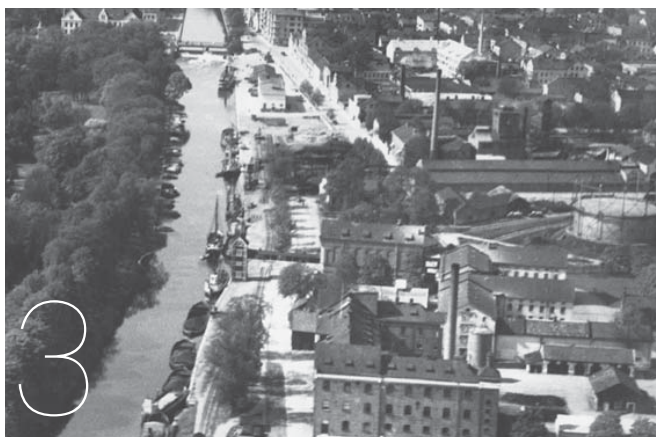
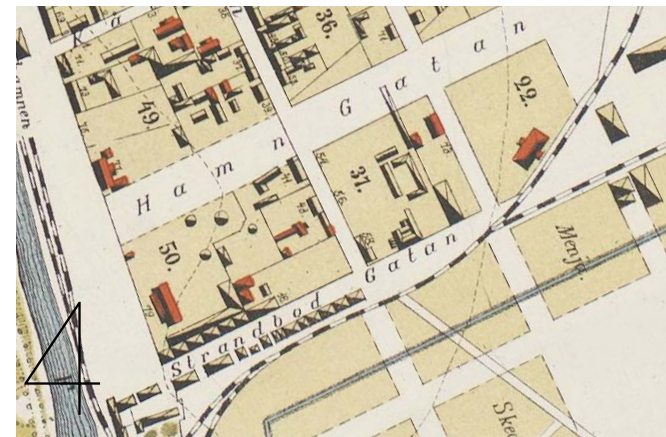
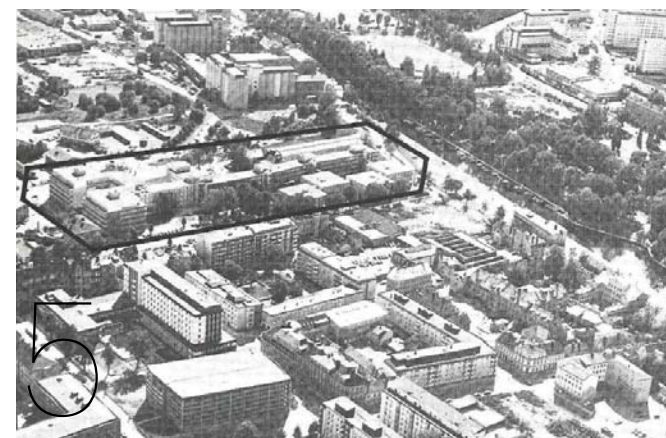
1. Flygfoto över uppsala 1936, Källa: Digitalt museum
2. Ingvar Frisk, i sin livsmedelsbutik Frisks Livs, densista skeppshandeln, beläget vid Kungsängs torg. Källa: Digitalt museum
3. Flygfoto över Fyrisån och Kungsängen. Källa: Oscar Bladh Flygbilder
4. Karta över kv Hugin och Munin, 1882, Källa: Uppsala Kartan,
5. Flygfoto över Kv.Hugin 1977, Källa: Tidskriften Arkitektur

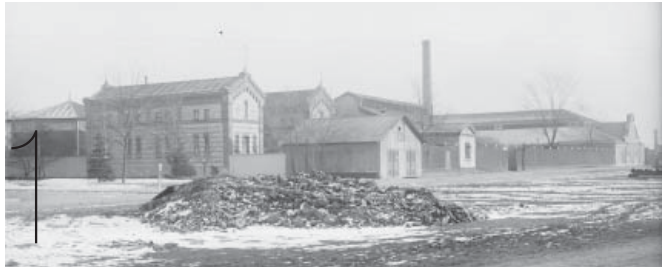
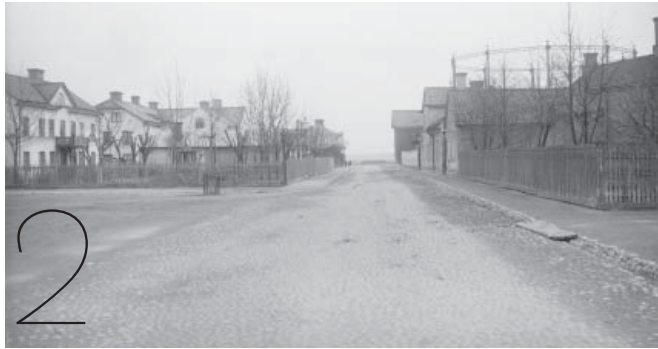
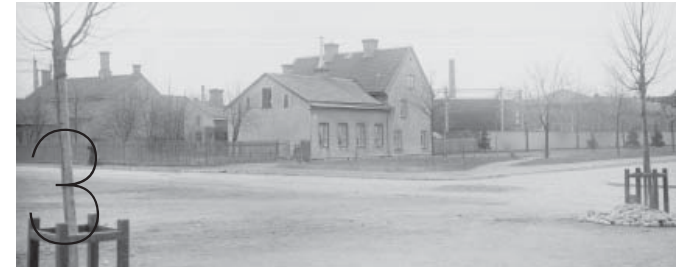
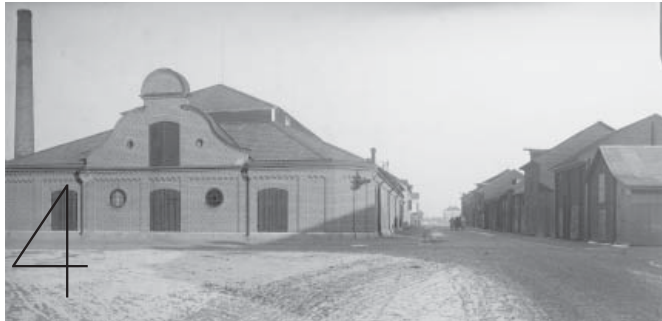
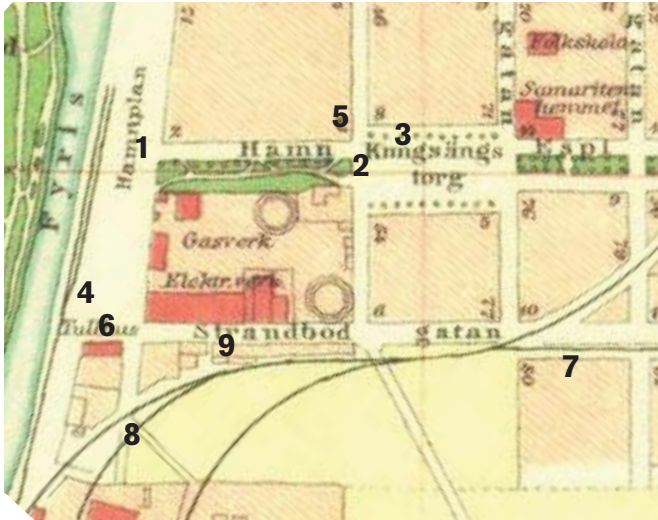
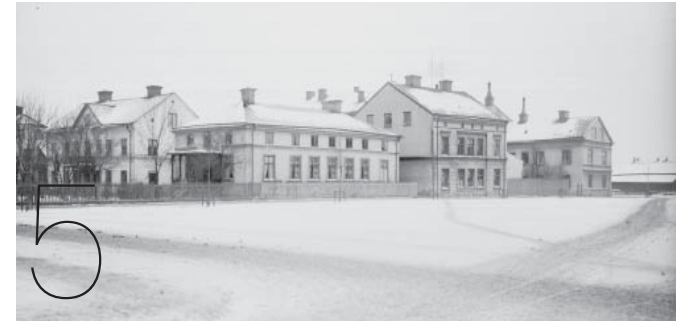
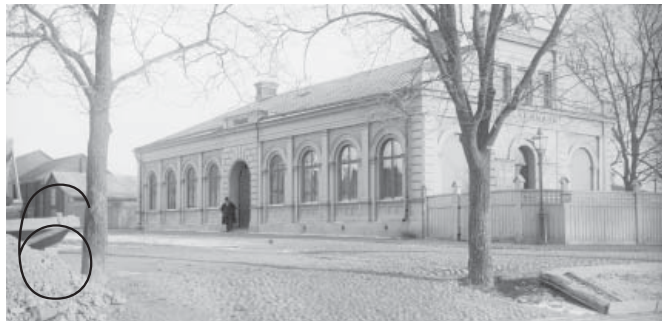
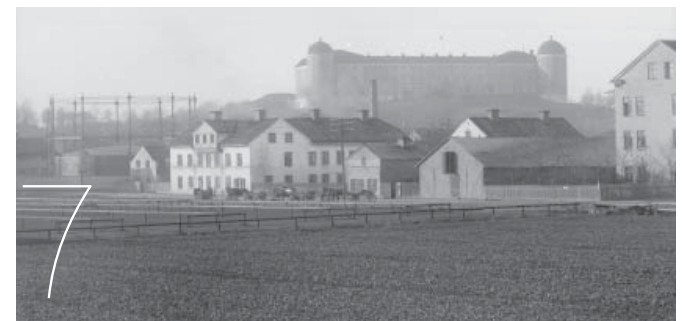
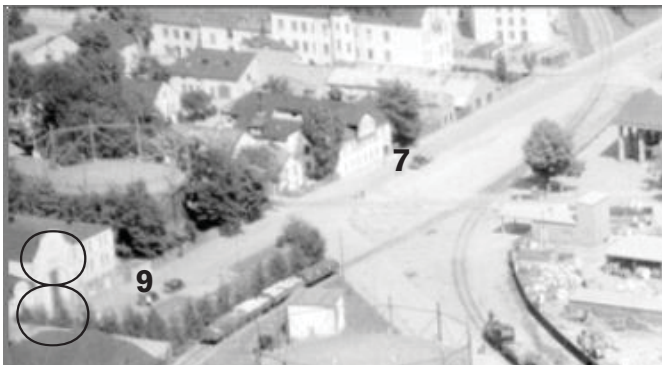
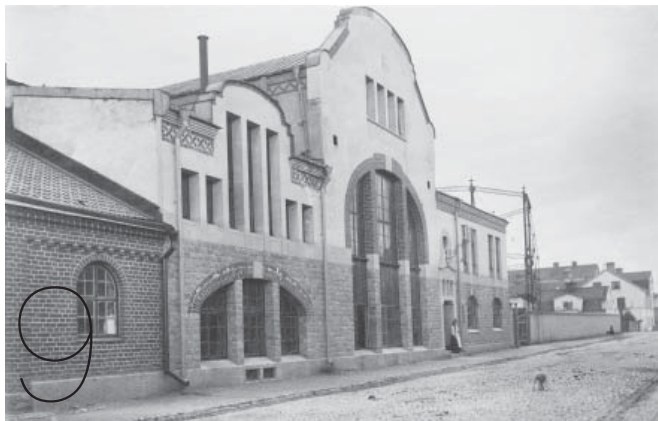
Karta: Kv. Hugin och Munin, 1909, Källa: Uppsala kartan

1. Hörnet Östra Ågatan-Hamnesplanaden

2. Kungsängsgatan söder ut.

3. Hörnet Kungsängsgatan- Hamnesplanaden

4. Strandbodgatan österut.

5. Hamnesplanaden Kungsängsgatan åt nord väst

6. Tullhuset Strandbodgatan

7. Vy över kvarteret med Uppsala slott i bakgrunden

8. Dlygfoto hörnet Strandbodgatan-Kungsängsgatan.

9. Elektricitetverket

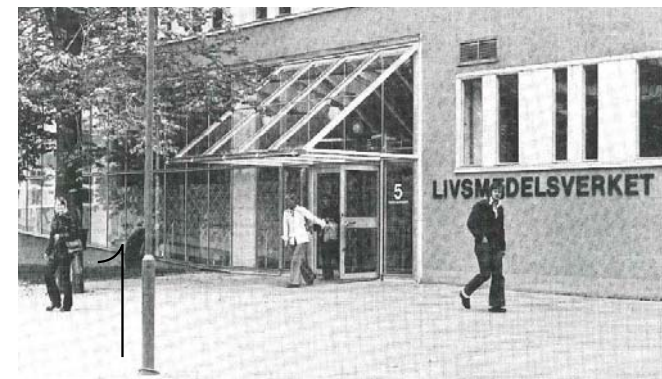
1. Livsmedelsverkets huvudentré 1977.

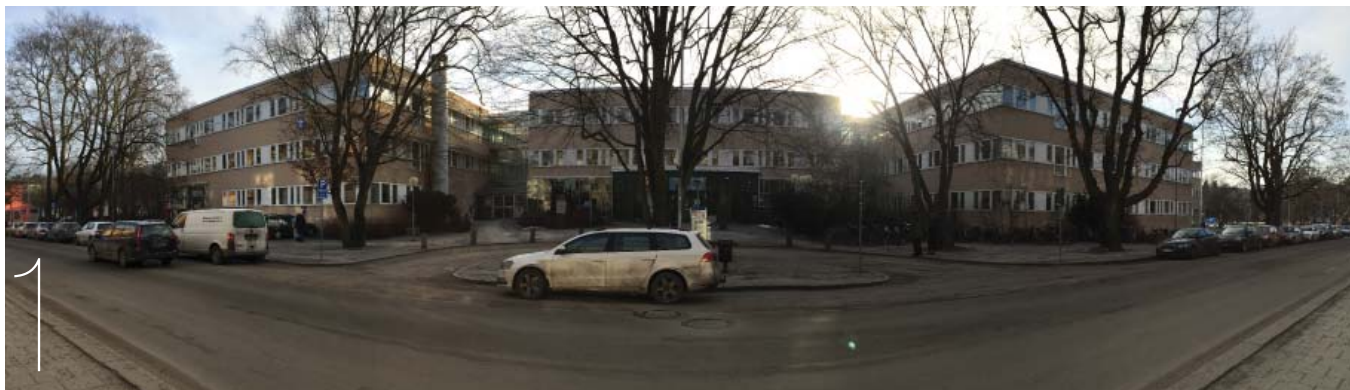
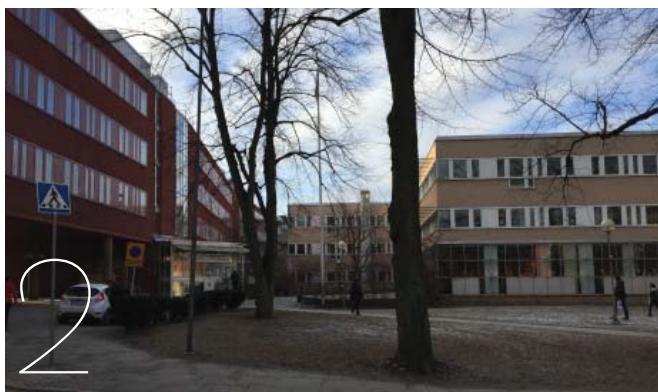
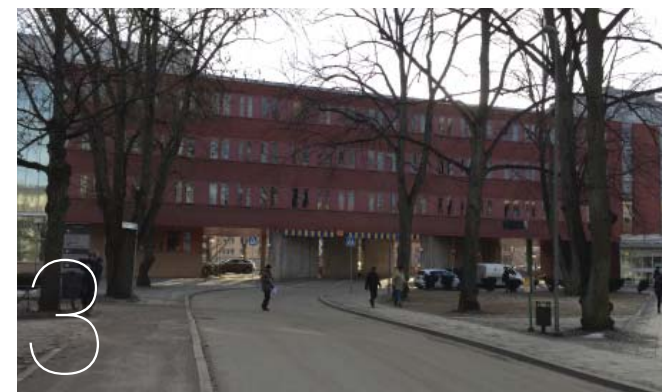
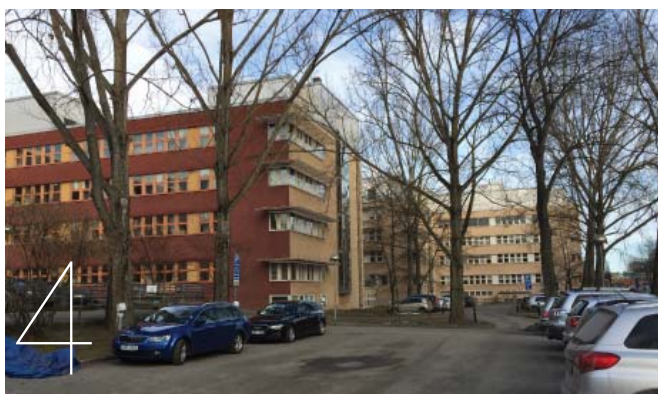
1. Länsstyrelsens punkthus sett från Hamnesplanaden.  
2. Länsstyrelsen och Skatteverket, sett från Kungsängsgatan.  
3. Genomfarten och den tydliga barriären över Kungsängsgatan.

4. Livsmedelsverkets sydöstra delar.  
5. Karta över byggnaden från uppförandet, Källa: Stadens ansikte: uppsatser i arkitektur- och bebyggelsehistoria.

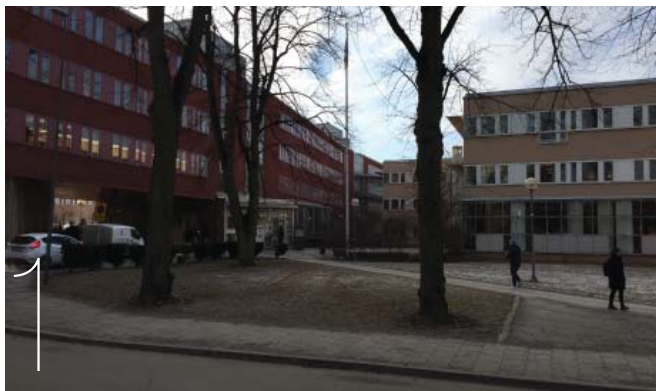
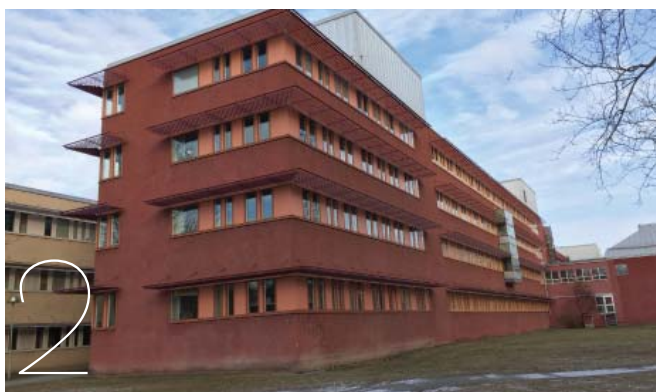
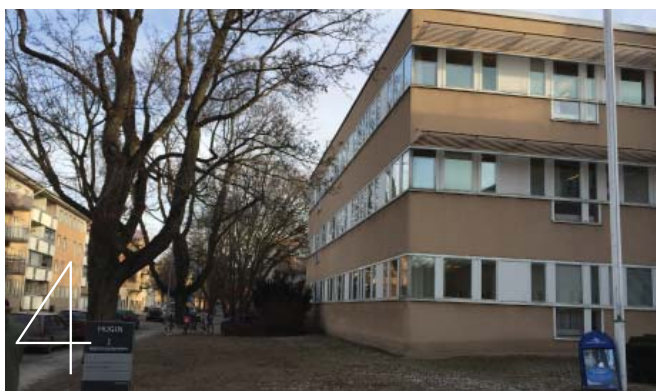
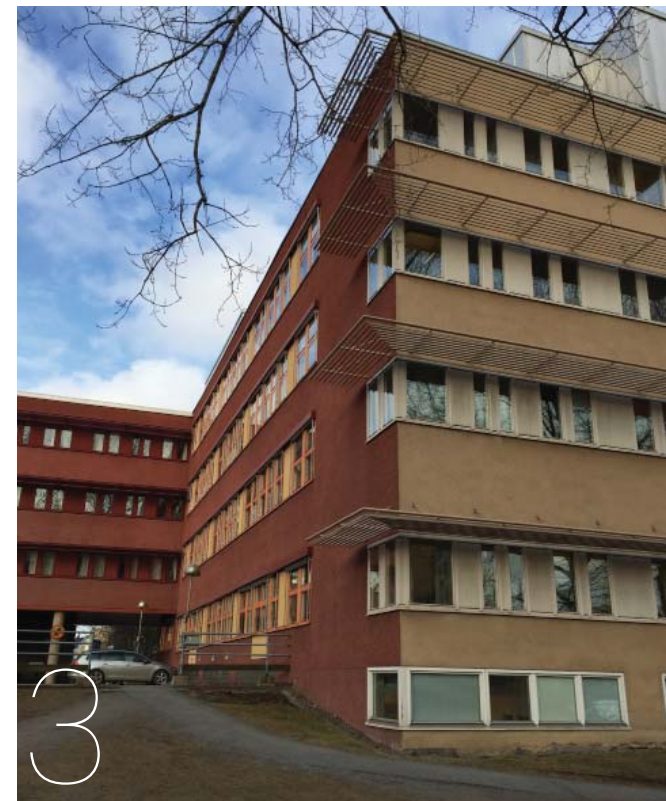
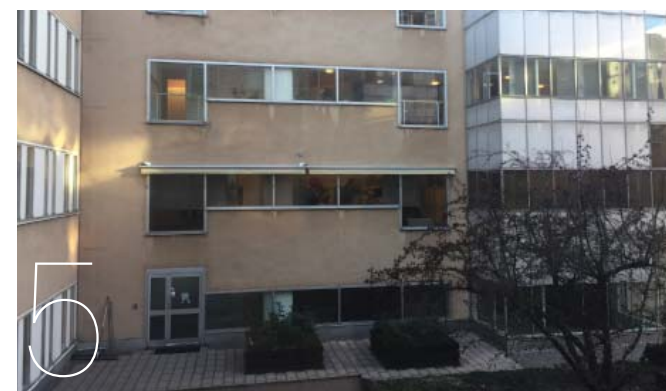
1. Länsstyrelsen och skatteverket
2. Skatteverket sett från Östra Ågatan
3. Typisk färgsättning för byggnaden, fasad åt Strandbodgatan

4. Länsstyrelsen åt Hamnesplanaden
5. Innergård mellan laboratorieblocken med karaktäristiskt burspråk i metall.

Byggnaden karaktäriseras av de olika materialvalen med puts, metall och trä. Differensen i material och färgsättning hjälper till att bryta upp byggnadsvolymen. Fasader som vetter åt samma vädersträck delas upp med olika kulörer vilket skiljer de olika byggnadskropparna beroende på vart ifrån man betraktar byggnaden. Utformningen på fönsterbanden är enhetliga men färgsättningen särskiljer de olika delarna och fasaderna åt.

Det tydligt horisontella uttrycket i den långa byggnadskroppen återkommer i de mindre blocken. I de fyra kuberna åt norr har horisontallitet tagits upp i fönsterbanden som tillsammans med våningshöjden, den raka takfoten och den låga sockeln visuellt hjälper till att förlänga de geometriska formerna och motverka det fyrkantiga. De större laboratorieblocken som avslutar den långa byggnadskroppen har större volymer och ter sig mer vertikala sin extravåning för fläktar. Fönsterbanden uppfattas inte lika långdragna på denna byggnadsvolym som på de mindre volymerna längs med Hamnesplanaden.

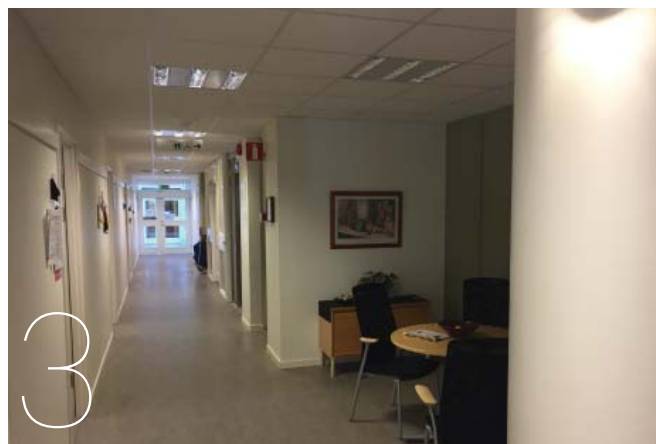
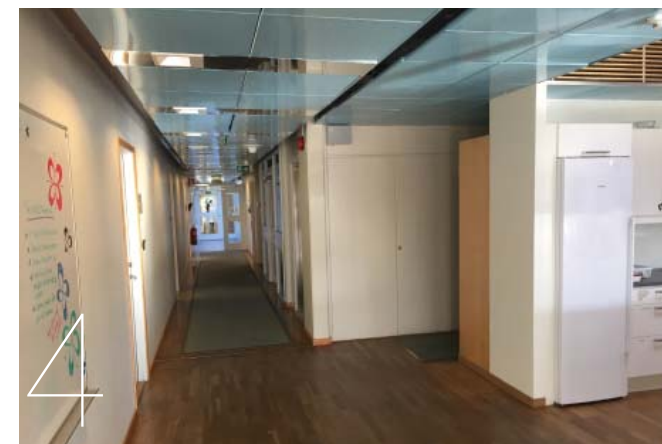
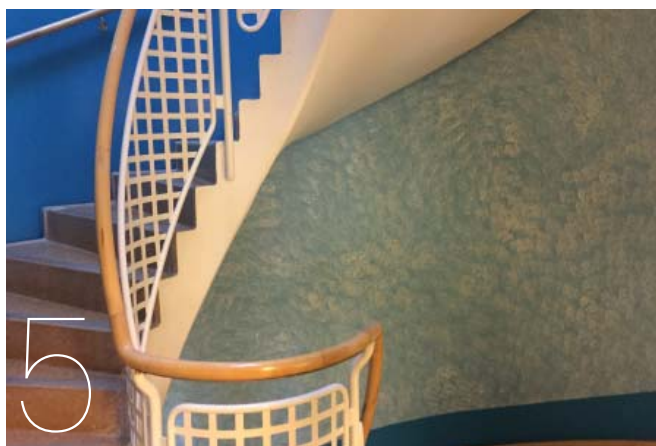
1. Planritning Länsstyrelsen och Skatteverket, Plan 3. Typisk för cellkontoren.
2. Entre Länsstyrelsen.
3. Länsstyrelsens korridor, nya ytskikt.
4. Länsstyrelsens representationsvåning med ursprungligt innertak.
5. Typiskt trapphus i Länsstyrelsens byggnad
3. Cellkontor i Länsstyrelsen byggnad

Byggnaderna är utformade innifrån och ut med funktionalitet och användning som utgångspunkt. Invändigt karakteriseras byggnaden av de långa korridorerna, cellkontoren och de enkla materialerna i ljusa kulörer.

Planlösningarna är repetitiva mellan våningplanen. Mindre ändringar i planlösningarna har skett genom åren. Punkthusen och de två laboratorieblocken karakteriseras av trapphusen som är belägna i mitten tillsammans med ventilationschakt, förråd, kopieringsrum och WC-paket. Runt denna mörka del löper en korridor och cellkontoren längs fasaderna.

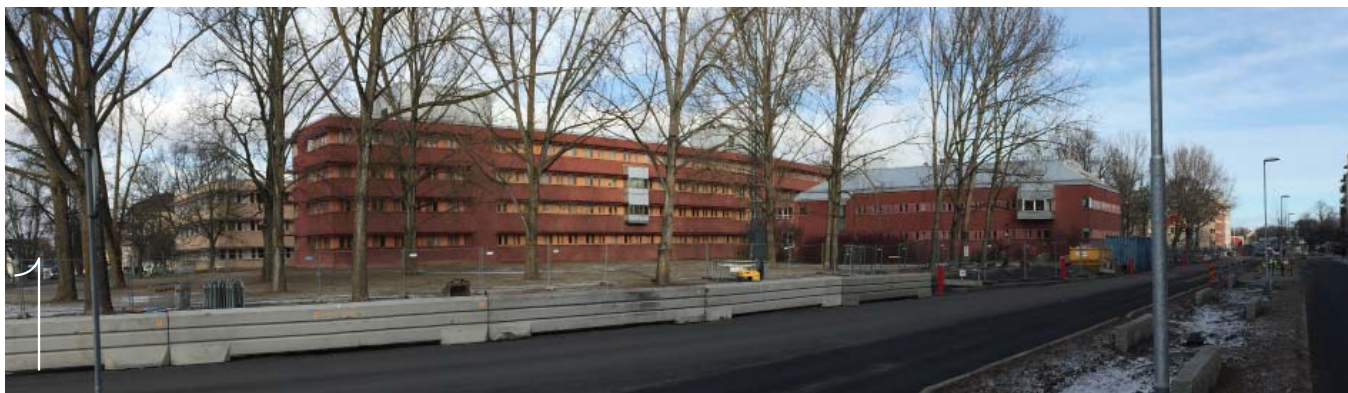
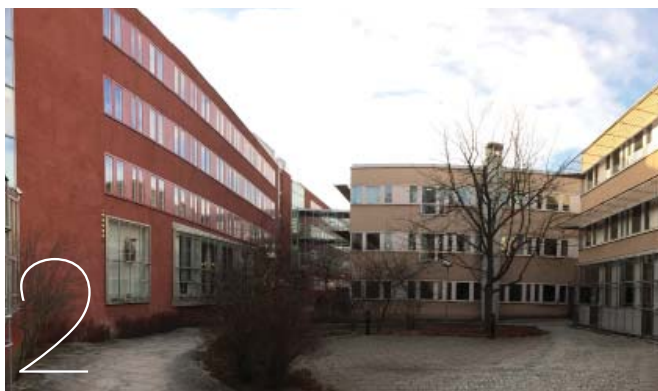
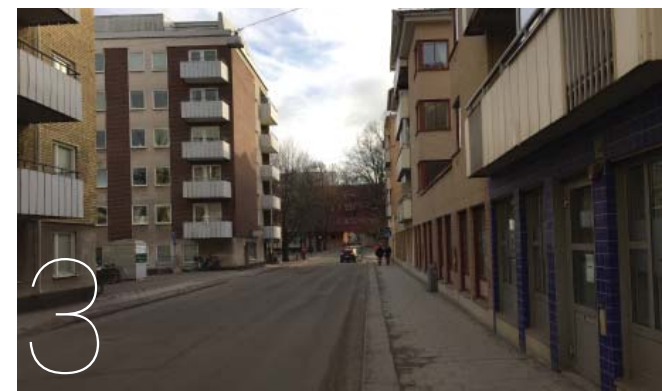
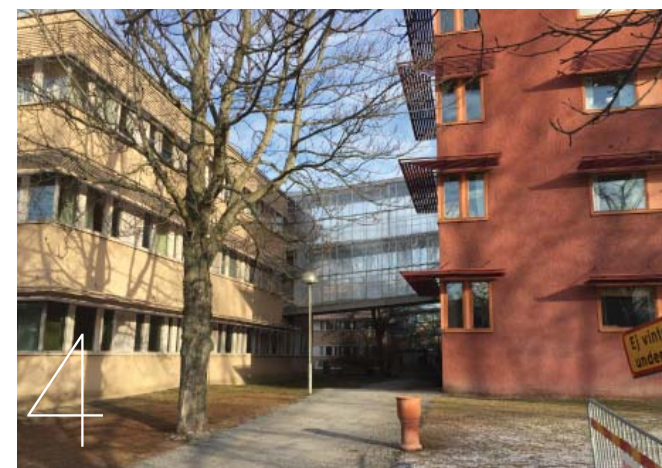
1. Skatteverket med utbyggnad från 1991, sett från Strandbodgatan.
2. Innergård mellan Länsstyrelsen och Skatteverket
3. Bruten siktlinje från norr, Kungsängsgatan.
4. Skatteverket och Länsstyrelsen med karaktäristisk glasgång.
