Datum
2022-11-10
Projekt ID
215279

Kund
Uppsala Kommun Skolfastigheter AB

Översiktlig miljöteknisk markundersökning, Uppsävja förskola, Uppsala kommun

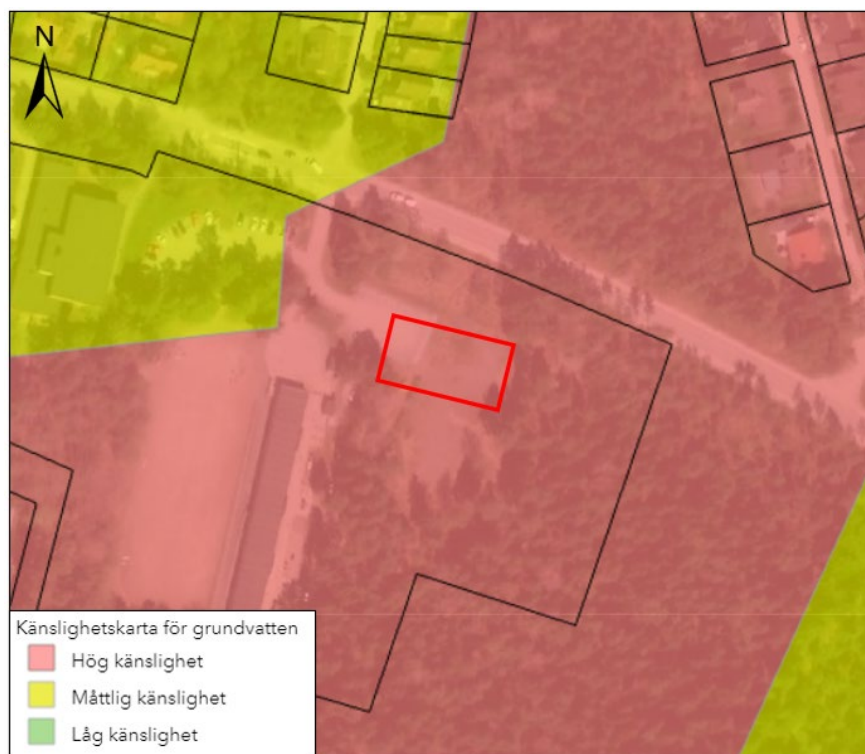
PAH-H har påträffats i halter mellan KM och MKM i ett par punkter inom undersökningsområdet. Inga förhöjda halter av analyserade parametrar har påträffats i grundvattnet. Det bör dock nämnas att uttaget grundvattenprov bedöms vara uttaget uppströms påträffade föroreningar i jord.

Figur 13. Känslighetskarta för grundvatten. Planerat läge för den nya förskolan (markerad med röd linje) ligger inom ett område med hög känslighet. Källa: Uppsala kommun, 2022.

Då risken för skadehändelsen "Spridning från kända förorenade områden", i detta fall spridning av PAH-H till grundvattnet, riskklassas som "Förhöjd risk" bedömer AFRY att riskreducering för denna skadehändelse ej är erforderlig med tanke på risken för grundvattnet.
