Datum  
2015-08-21

Diarienummer  
KSN-2015-1630

## Remiss angående slutrapport om perfluorerade substanser (PFAS), Uppsala flygplats, Ärna 5:16, Uppsala kommun

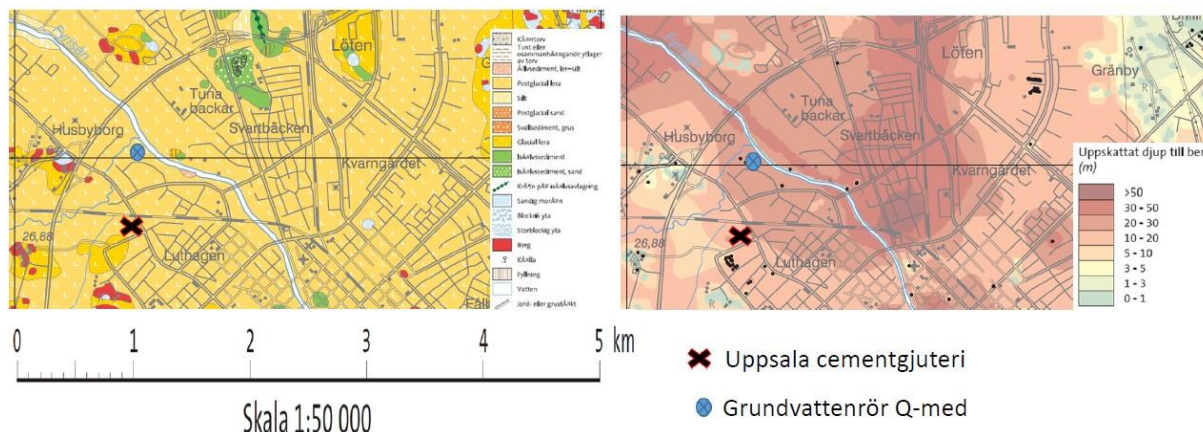
Objektet är lokaliserat nedströms både S:t Eriks betong och Svefluor AB, söder om den plats där Jumkilsåsen och Uppsalaåsen löper samman. Jordlagrets mäktighet på platsen bedöms uppgå till mellan 10–20 m, se även figur 27. Lera utgör ytjordart, men under ytliga tätande lager föreligger - enligt det hydrogeologiska basmaterialet för området (SGU:s hydrogeologiska karta) - jordlager med goda uttagsmöjligheter för grundvatten, sannolikt glacifluvium tillhörande Uppsalaåsens grundvattensystem.

I samband med byggnationen av bostäder på området har det genomförts schaktning av jordmassor, samt med stor sannolikhet även spontning och pålning. Det kan inte uteslutas att genomförda mark- och anläggningsarbeten har påverkat spridningsförutsättningarna vid objektet, t.ex. med ökad spridning av eventuellt PFAS-förorenat markvatten i djupled som följd. En eventuell PFAS-förorening i jord och grundvatten vid objektet skulle teoretiskt sett kunna transporteras till centrala delar av Uppsalaåsen via en grundvattenström riktad mot öster eller söderut, och därmed påverka de nedströms liggande uttagsbrunnarna i Stads-trädgården respektive Kronåsen. Föroreningspåverkan på grundvattenröret NIRAS Fyrishov öster om objektet kan heller inte uteslutas utifrån det underlag som föreligger. Objektet bör, liksom flertalet av de övriga tänkbara PFAS-källorna som finns lokaliserade ovanpå eller i omedelbar anslutning till Uppsalaåsen, närmare utredas med avseende på förorenings- och spridningsförhållanden, innan det helt kan avfärdas.

**Figur 27.** Kartor från SGU:s underlag (SGU ser Ae 113) vilka visar jordart och jorddjup i området där objektet Uppsala cementgjuteri är beläget.

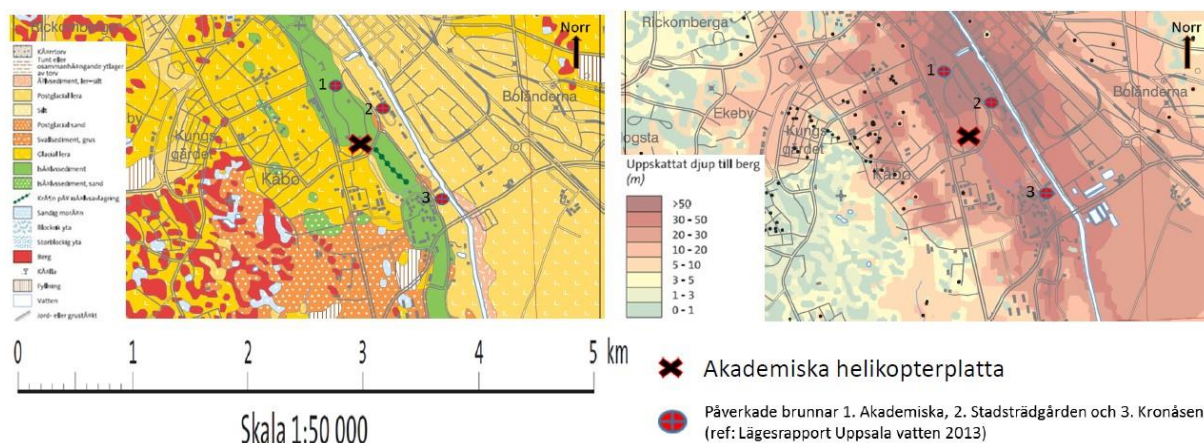
Det är riktigt som Uppsala Vatten skriver att grundvattenflödet i Uppsalaåsen vid objektet i huvudsak är riktat söderut (Uppsala Vatten AB, 2013 och 2014). Det är dock inte i detalj klarlagt på vilket sätt eller i vilken riktning helikopterplattan dräneras och det kan således inte uteslutas att eventuellt PFAS-förorenat spillvatten från helikopterplattan infiltrerats till Uppsalaåsens grundvattensystem på annan plats än vid själva helikopterplattan. Troligen utgörs det övre jordlagret på platsen av sandiga svallsediment vilka antingen underlagras direkt av glacifluvium tillhörande Uppsalaåsen, eller av ett tunt lager postglacial lera. I det senare fallet kan eventuellt PFAS-förorenat ytgrundvatten vid objektet dräneras en relativt lång sträcka innan det infiltrerar till åsakviferen. Lerlagrets lutning är i ett dylikt fall styrande för ytgrundvattnets strömningsriktning, vilken inte behöver vara i överensstämmelse med grundvattenflödet i den underliggande primära åsakviferen. Att en PFAS-förorening vid Akademiska sjukhusets helikopterplatta skulle medföra förhöjda PFAS-halter vid grundvattenröret Niras Fyrishov beläget 2,5 km uppströms området är mindre troligt, men det kan inte uteslutas att uttagsbrunnarna/grundvattenrören i Stadsträdgården respektive Kronåsen påverkats av en eventuell PFAS-spridning från objektet.

**Figur 28.** Kartor från SGU:s underlag (SGU ser Ae 113) vilka visar jordart och jorddjup i området där objektet Akademiskas helikopterplatsa är belägen. Vidare visas de brunnar som är påverkade av PFAS (Akademiska, Stadsträdgården och Kronåsen).

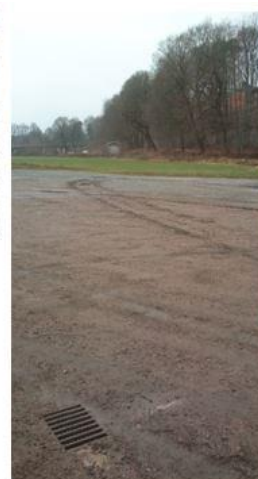
**Figur 29.** Foton tagna vid Kap där det tidigare varit en brandövningsplats.

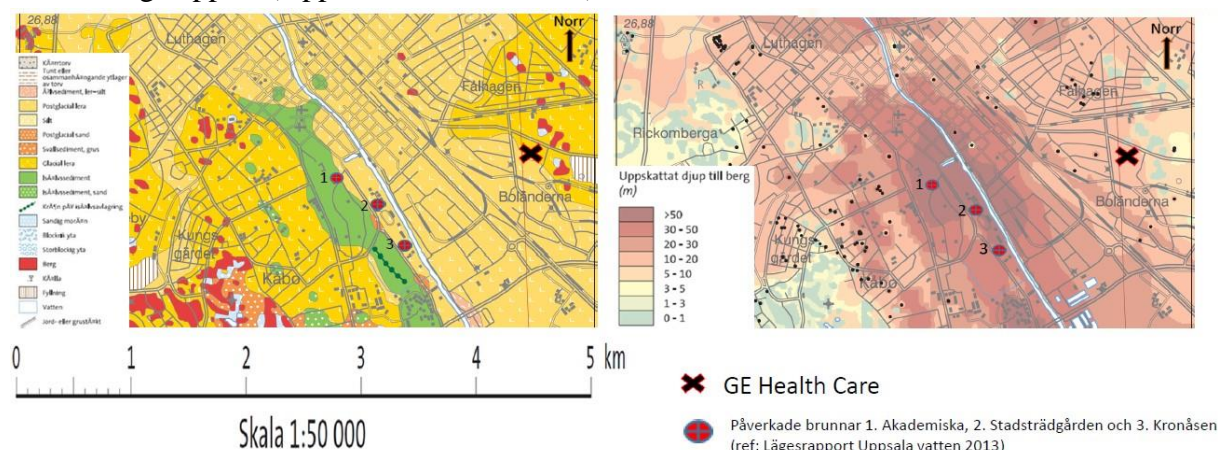
djupled kan en spridning av eventuellt PFAS-förorenat ytligt grundvatten ske i horisontalled, t.ex. i riktning mot något av de uppstickande moränpartier som finns i anslutning till objektet, se figur 33. Via moränakviferen skulle en eventuell PFAS-plym – på motsvarande sätt som vid brandövningsområdet på Uppsala flygplats – kunna spridas vidare till Uppsalalåsens grundvattenakvifer. Det finns således en teoretisk möjlighet att en PFAS-förening i marken vid GE Health Care skulle kunna transporteras via grundvattnet så långt norrut som till Bärbyleden strax söder om Uppsala flygplats.

**Figur 33.** Kartor från SGU:s underlag (SGU ser Ae 113) vilka visar jordart och jorddjup i området där objektet GE Health Care är beläget. Vidare visas de brunnar som är påverkade av PFAS (Akademiska, Stadsträdgården och Kronåsen).

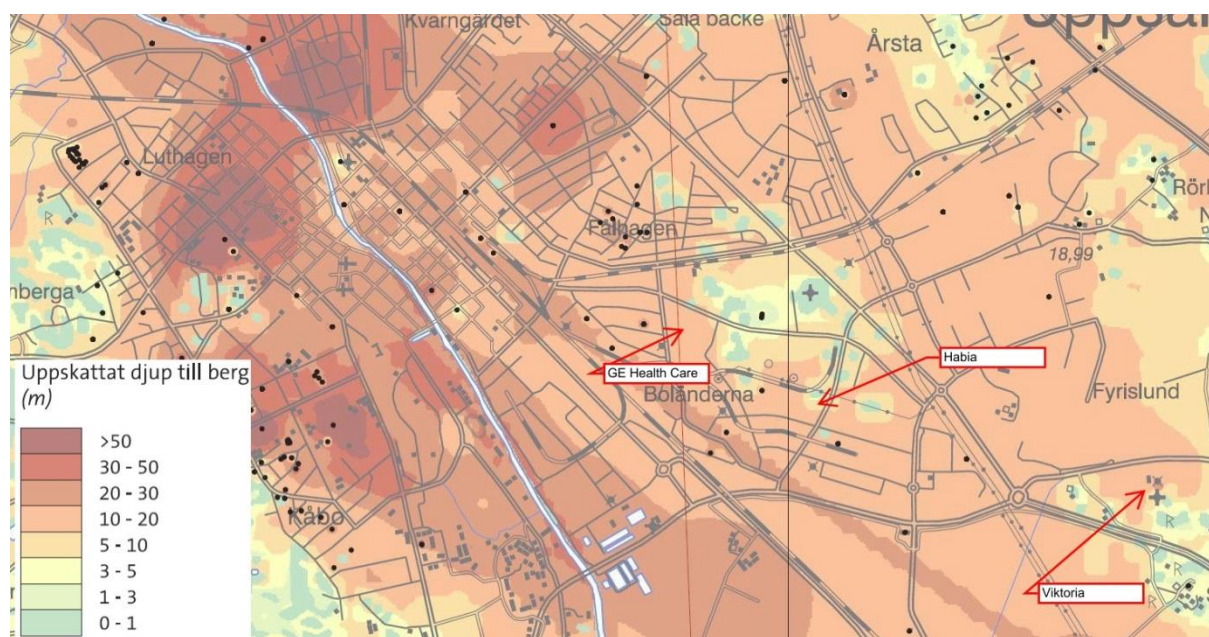
Bedömningen ovan förutsätter dock att den information om anläggningen som kommunen erhållit är korrekt och att någon PFAS-hantering vid objektet inte förekommit längre tillbaka i tiden. Enligt SGUs jorddjupskarta, se figur 34, är djupet till berg ställvis mycket litet i anslutning till objektet. Jordlagrets mäktighet kan på sina håll underskrida en meter. Av SGU:s hydrogeologiska karta, se figur 20 framgår att vattenförande lager, sannolikt i form av glacifluvium tillhörande Uppsalaåsens grundvattensystem, förekommer omedelbart under eller invid objektet. Ett spridnings samband med Uppsalaåsens centrala delar, liknande det som beskrivits för GE Health Care ovan, skulle således kunna föreligga.

**Figur 34.** Kartor från SGU:s underlag (SGU ser Ae 113) vilka visar jordart och jorddjup i området där objekten GE Health Care, Habia Teknofluor AB och Viktoria brandövningsfält är belägna.

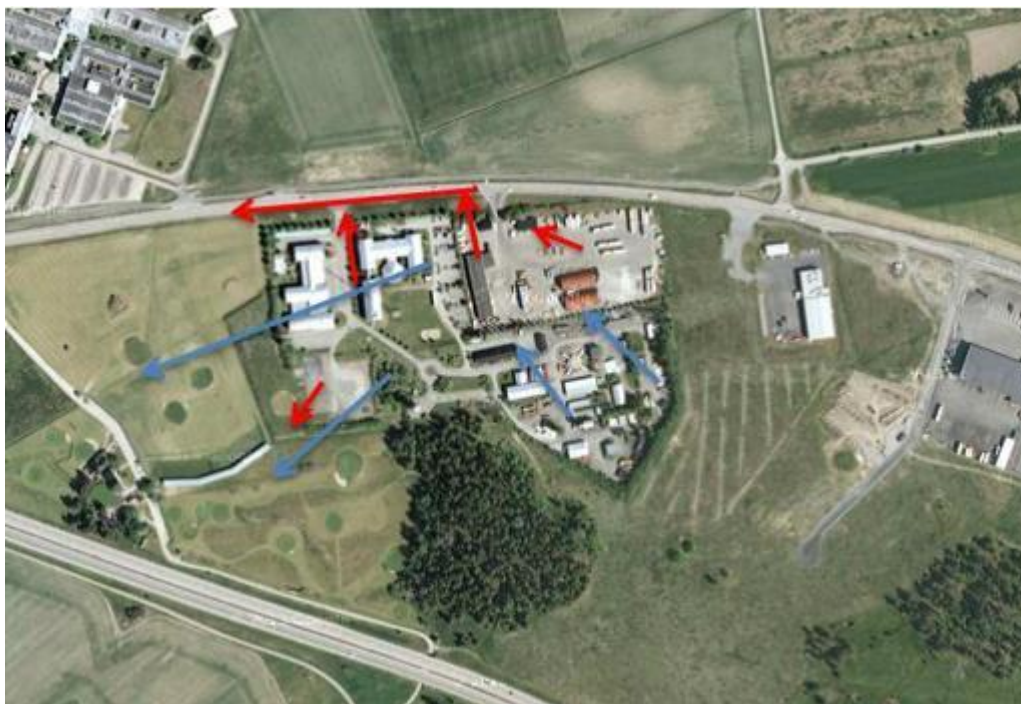
I samband med byggnation av handelsplatsen väster om Viktoria brandövningsfält, installerade konsultföretaget Structor ett antal grundvattenrör för bl.a. nivåkontroll av grundvatten i anslutning till området. Enligt Structors rapport (Structor, 2013) är den huvudsakliga strömningsriktningen för ytligt markvatten inom området nord-nordvästlig, medan Bjerking ABs undersökningsarbeten indikerar en strömningsriktning för grundvatten mot nordväst som därefter ”bryter av” mot sydväst (Bjerking AB, 2014), se även figur 36.

**Figur 36.** Bedömd strömningsriktning för markvatten (röda pilar) och grundvatten (blå pilar), Bilden hämtad från Bjerking ABs rapport ”PM vattenprovtagning perfluorerade ämnen” (Bjerking AB, 2014).

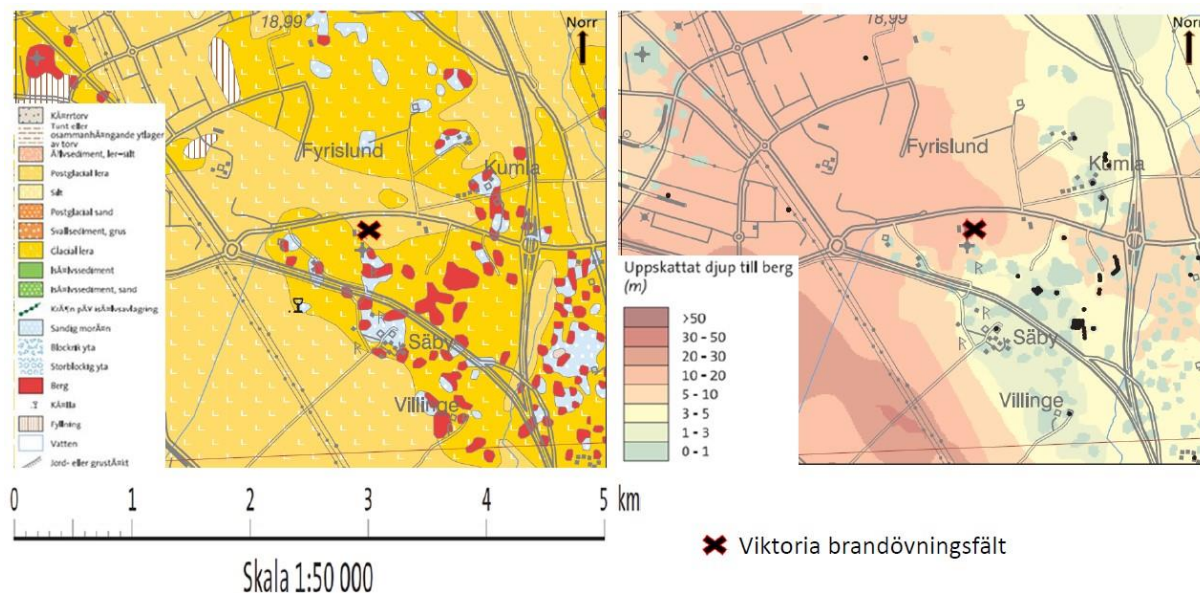
Det har inte i någon av de ovan nämnda undersökningsarbetena redovisats någon bedömning av spridningsrisken avseende den inom området konstaterade PFAS-föroreningen till grundvatten i Uppsalaåsen. Jorddjupet på området uppgår till mellan 20–30 m enligt SGU:s jorddjupskarta, se figur 37. I området strax söder om övningsområdet har jordlagret mycket liten mäktighet. Partier med sandig morän återfinns omedelbart söder om övningsområdet. Enligt SGUs hydrogeologiska karta över Uppsalaområdet är objektet lokaliserat i omedelbar anslutning till ett område där vattenförande jordlager, sannolikt glacifluvium tillhörande en ”utlöpare” av Uppsalaåsen, överlagras av ytliga tätande jordlager, se figur 19. Grundvattnets strömningsriktning, som presenteras i Bjerking PM från 2014, tyder på att grundvattnet rör sig i sydvästlig riktning från området. Enligt SGU:s hydrogeologiska kartblad utbreder sig en gren av Uppsalaåsen 400–500 m väster/sydväst om brandövningsområdet. Grundvattenströmningen i denna åsgren sker, utifrån tillgängligt kartunderlag från SGU, i riktning norrut, d.v.s. mot Uppsalaåsens centrala delar (SGU ser Ah nr 5). Ett spridningsmönster liknande det som konstaterats vid Uppsala flygplats, där PFAS-föroreningen inledningsvis infiltrerar i en lokal moränakvifer med bedömd spridningsförbindelse med nedströms liggande glacifluviala avlagringar, kan heller inte uteslutas beträffande PFAS-föroreningen vid Viktoria brandövningsfält. Sammanfattningsvis kan en spridningsförbindelse med Uppsalaåsen inte

uteslutas med mindre än att både de hydrogeologiska förhållandena och föroreningsituationen avseende PFAS vid objektet närmare utreds.

**Figur 37.** Kartor från SGU:s underlag (SGU ser Ae 113) vilka visar jordart och jorddjup i området där objektet Viktoria brandövningsfält är beläget.

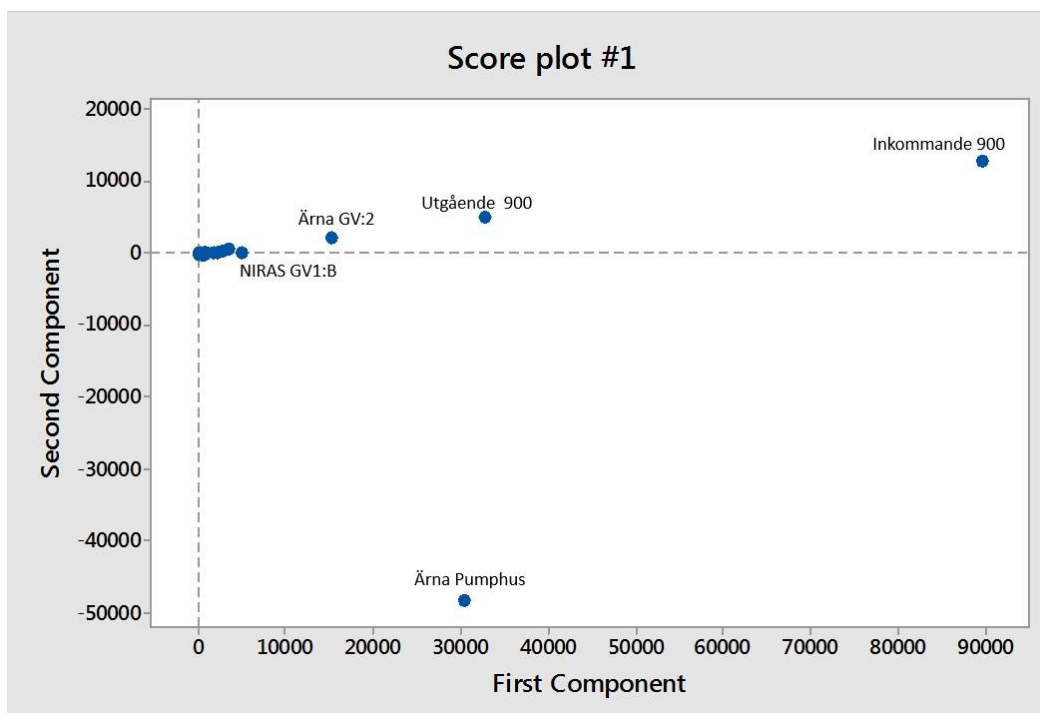
**Figur 39.** Score-plot över PC1 och PC2 för PCA-analys #1. Inga tydliga grupperingar kan ses. Man ser dock att proven NIRAS GV1:B, Ärna GV:2, Inkommande 900, utgående 900 och Ärna Pumphus skiljer ut sig från övriga prov i PCA-analysen.

I ett diagram där PC1 sätts på x-axeln och PC2 på y-axeln, en så kallad scoreplot som visas i figur 39, syns inte någon tydlig gruppering av vattenprov från de olika provtagningspunkterna. Några provpunkter skiljer dock ut sig från resterande provpunkter utan att bilda någon gemensam grupp (NIRAS GV1:B, Inkommande 900, Utgående 900, Ärna GV:2 och Ärna pumphus). Provet med benämning Ärna pumphus är ett vattenprov på spillvatten. I övrigt är punkterna fördelade kring de två axlarna i en gruppering.

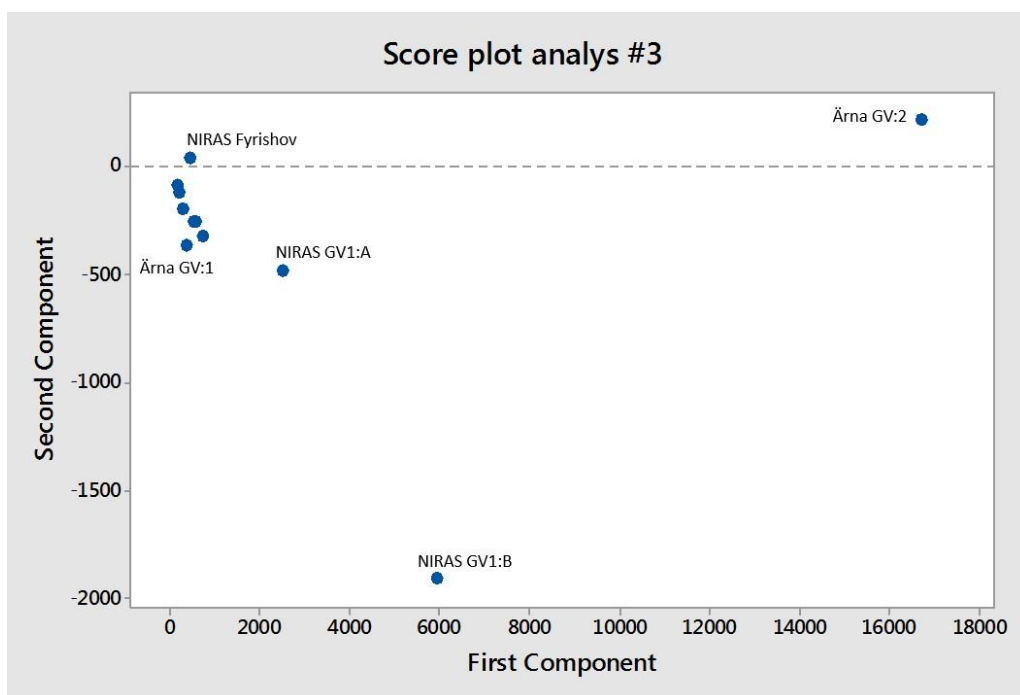
**Figur 45.** Score-plot över PC1 och PC2 för PCA-analys #3. Punkterna NIRAS GV1:A, NIRAS GV1:B och Ärna GV:2 skiljer ut sig mot de övriga proven. Dock grupper de sig inte tillsammans. Proven Ärna GV:1 och NIRAS Fyrishov grupperar sig bland de andra fast ligger i ”ytterkant” av gruppen.

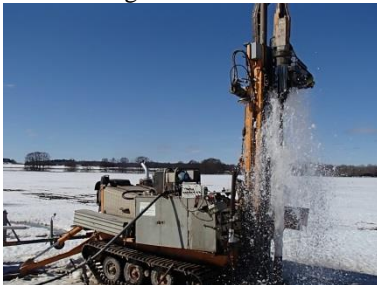
Foto 10. Uppskutande grundvatten
