# Trädinventering Bergsbrunnsparken, Uppsala

En analys av trädens biologiska värden, potential som livsmiljö för fladdermöss och översiktlig riskbedömning

November 2024

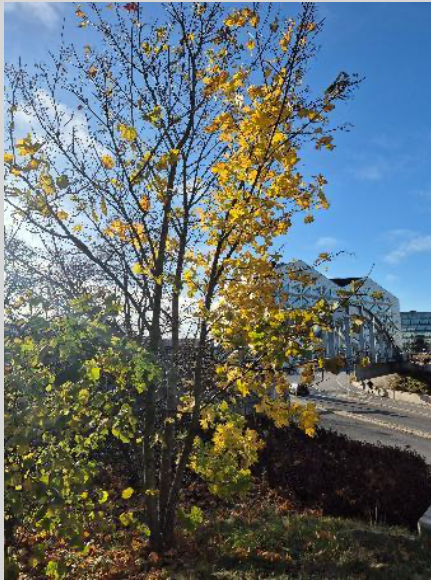
| ID | Art | Biologiskt värde (klass) | Beskrivning | Bild |
|---|---|---|---|---|
| 1 | Skogslönn<br><i>Acer platanoides</i> | 4 | <b>Naturvärde:</b> Ung flerstammig skogslönn vid god vitalitet (dbh 11 cm).<br>Biologiskt värde bedöms som lågt.<br><br><b>Riskbedömning:</b> Låg risk (riskklass 1) | |

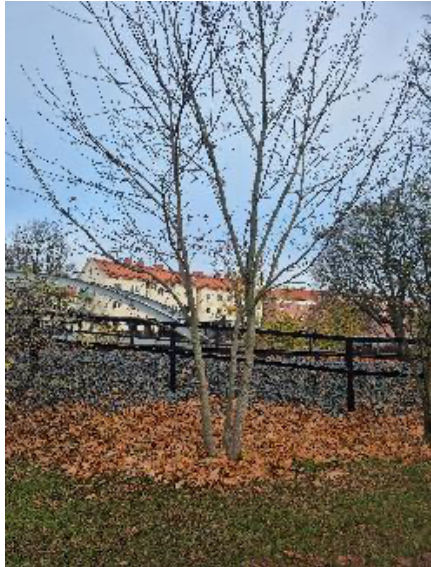
| ID | Art | Biologiskt värde (klass) | Beskrivning | Bild |
|---|---|---|---|---|
| 2 | Skogslönn<br><i>Acer platanoides</i> | 4 | <b>Naturvärde:</b> Ung flerstammig skogslönn vid god vitalitet (dbh 12 cm).<br>Biologiskt värde bedöms som lågt.<br><br><b>Riskbedömning:</b> Låg risk (riskklass 1) | |

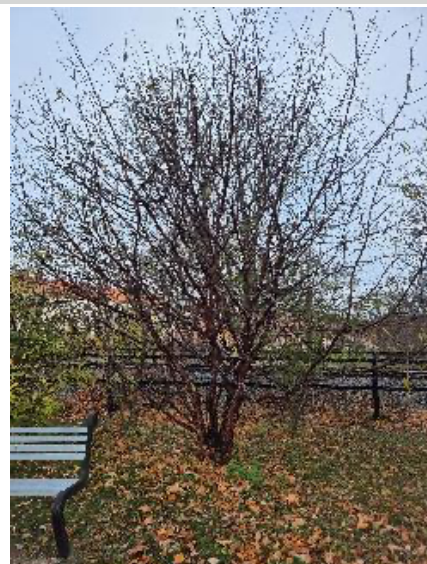
5 Oxel  
*Sorbus intermedia*

**Naturvärde:** Ung flerstammig oxel vid god vitalitet (dbh 11 cm). Blommande och fruktbarande träd vilket bidrar till dess ekologiska betydelse som födokälla för pollinatörer och fåglar. Biologiskt värde bedöms kunna förekomma.

**Riskbedömning:** Låg risk (riskklass 1)

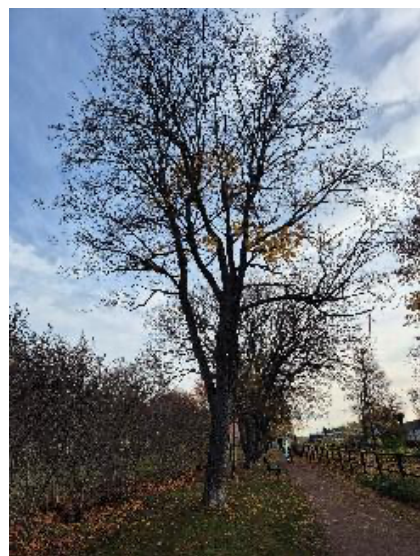
7

**Naturvärde:** Vuxen skogslönn vid god vitalitet (dbh 62 cm). Trädet har inga strukturer som indikerar högre naturvärde, men på grund av trädets grovlek och åldersklass bedöms biologiskt värde kunna förekomma (klass 3).

**Riskbedömning:** Misstanke om jordkompaktering orsakad av intilliggande stig (riskklass 2)

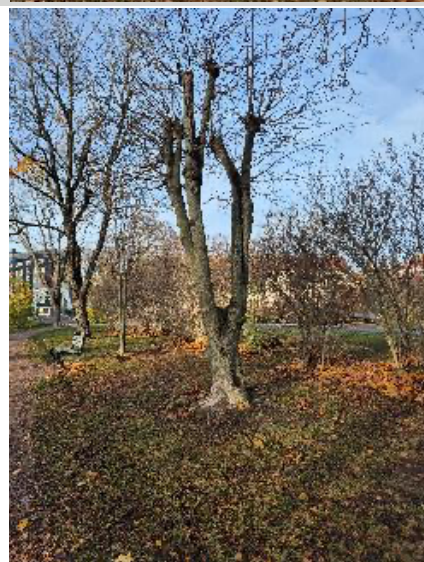
11

**Naturvärde:** Vuxen skogslönn vid god vitalitet (dbh 63 cm). Grovt träd med viss förekomst av döda grenar > 5 cm i kronan. Biologiskt värde bedöms kunna förekomma.

**Riskbedömning:** Skador från gräsklippning på rötter och misstanke om jordkompaktering orsakad av intilliggande stig (riskklass 2)

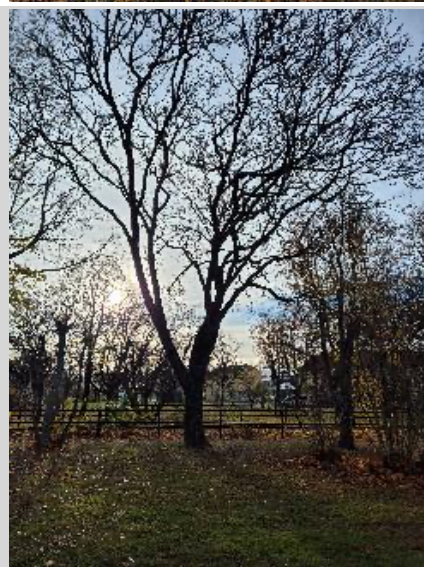
12

**Naturvärde:** Gammal parklind med måttlig vitalitet (dbh 25 cm). Trädet är flerstamigt och hamlat. Biologiskt värde bedöms som högt.

**Riskbedömning:** Håligheter, stam med lös bark och mindre bra vitalitet kan påverka stabiliteten negativt (riskklass 2)

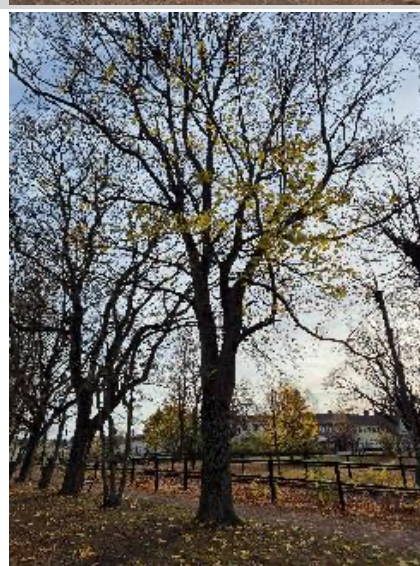
15

**Naturvärde:** Gammal parklind med måttlig vitalitet (dbh 16 cm). barkförlust och delvis död stam, 10-15 % död ved. Biologiskt värde bedöms som högt.

**Riskbedömning:** Håligheter, stam med barkförlust och mindre bra vitalitet kan påverka stabiliteten negativt (riskklass 2)

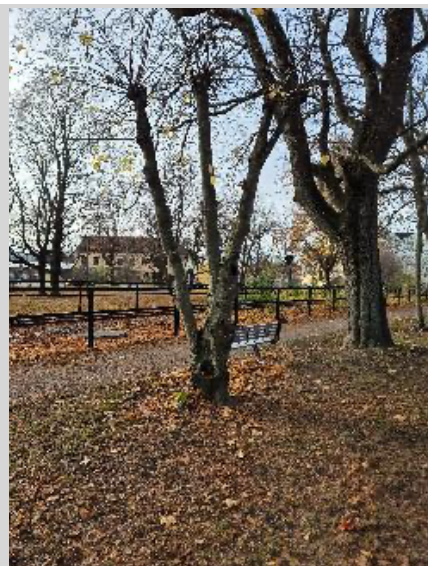
20

**Naturvärde:** Ung parklind vid god vitalitet (dbh 16 cm). Lind producerar nektar, och kan vara viktig för pollinerare. Biologiskt värde bedöms kunna förekomma.

**Riskbedömning:** Låg risk (riskklass 1)

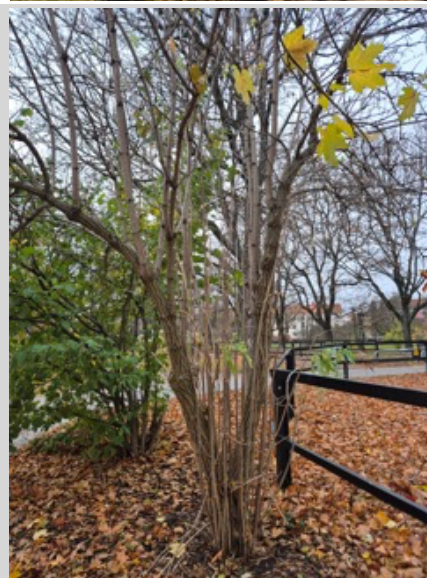
32

**Naturvärde:** Vuxen parklind vid god vitalitet (dbh 54 cm). Trädet har grov stamstruktur och viss förekomst av döda grenar > 5 cm i kronan. Blommande träd. Biologiskt värde bedöms kunna förekomma.

**Riskbedömning:** Något lutande träd med trolig jordkompaktering inom rotzonen (riskklass 2).

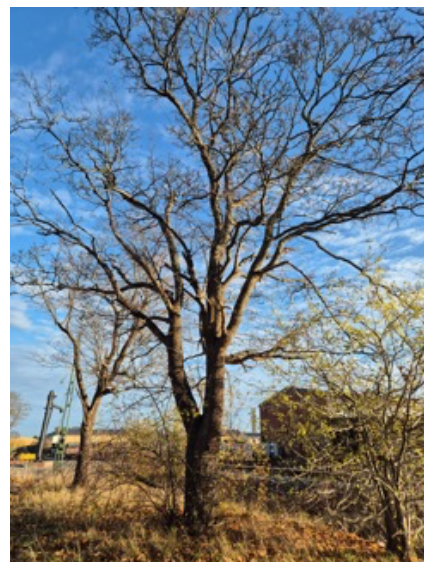
49 Skogslönn  
*Acer platanoides* 2

**Naturvärde:** Vuxen skogslönn vid god vitalitet (dbh 54 cm). Trädet har grov stamstruktur, riklig förekomst av döda grenar > 5 cm i kronan, och ett antal mindre håligheter. Håligheter bedöms inte vara tillräckligt utvecklade för att motivera klassning som särskilt skyddsvärt träd. Biologiskt värde bedöms som högt.

**Riskbedömning:** Flera döda grenar, samt trolig jordkompaktering inom rotzonen (riskklass 2).

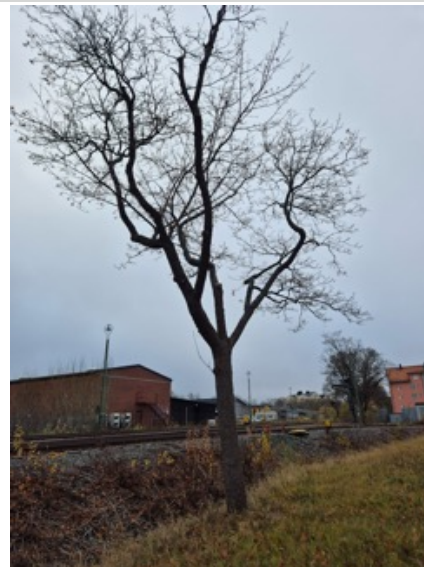
**Naturvärde:** Vuxen skogslönn vid god vitalitet (dbh 30 cm). Trädet har inga strukturer som indikerar högre naturvärde. Biologiskt värde bedöms som lågt.

**Riskbedömning:** Låg risk (riskklass 1)

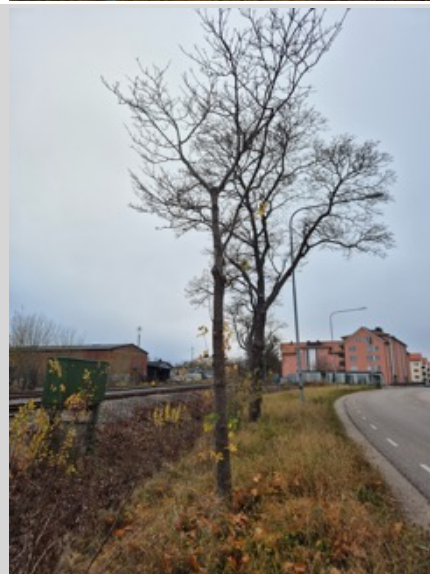
53

**Naturvärde:** Ung skogslönn vid god vitalitet (dbh 17 cm). Trädet har inga strukturer som indikerar högre naturvärde. Biologiskt värde bedöms som lågt (klass 4).

**Riskbedömning:** Låg risk (riskklass 1)

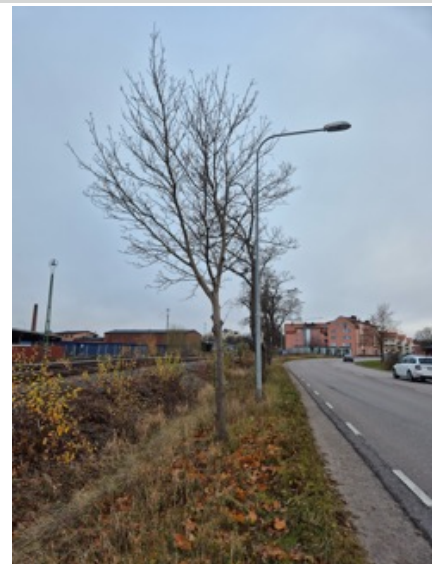
**Naturvärde:** Ung skogslönn vid god vitalitet (dbh 15 cm). Trädet har inga strukturer som indikerar högre naturvärde. Biologiskt värde bedöms som lågt.

**Riskbedömning:** Låg risk (riskklass 1)

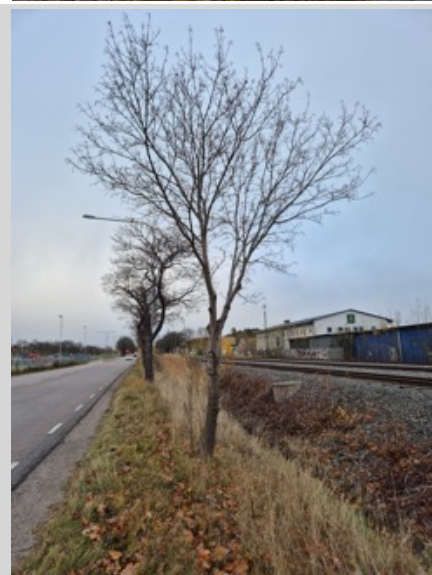
59

**Naturvärde:** Ung skogslönn med god vitalitet (dbh 15 cm). Trädet har inga strukturer som indikerar högre naturvärde. Biologiskt värde bedöms som lågt (klass 4).

**Riskbedömning:** Låg risk (riskklass 1)

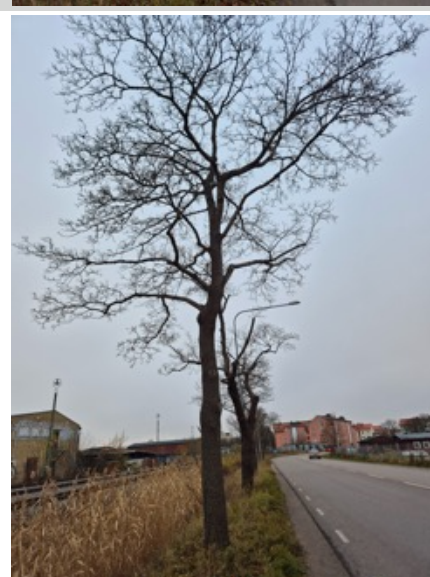
**Naturvärde:** Vuxen skogslönn vid god vitalitet (dbh 37 cm). Träd med påtaglig ålder och begynnande struktur med värde för biologisk mångfald. Biologiskt värde bedöms kunna förekomma.

**Riskbedömning:** Trolig jordkompaktering inom rotzonen, träd dock vid god vitalitet. (riskklass 1)

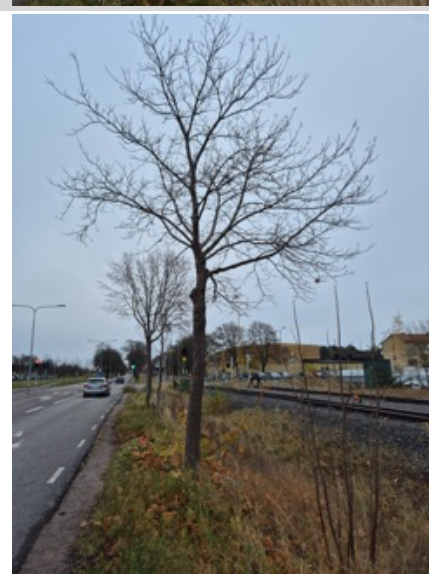
**Naturvärde:** Ung skogslönn vid god vitalitet (dbh 23 cm). Trädet har inga strukturer som indikerar högre naturvärde. Biologiskt värde bedöms som lågt (klass 4).

**Riskbedömning:** Låg risk (riskklass 1)

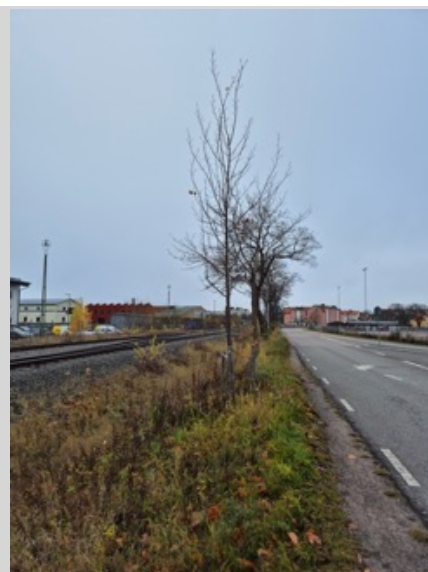
69

**Naturvärde:** Ung skogslönn vid god vitalitet (dbh 8 cm). Trädet är nyplanterat. Tidigare fanns träd med observation av skumticka på denna plats, som nu är nedsågat. Biologiskt värde bedöms som lågt.

**Riskbedömning:** Låg risk (riskklass 1)

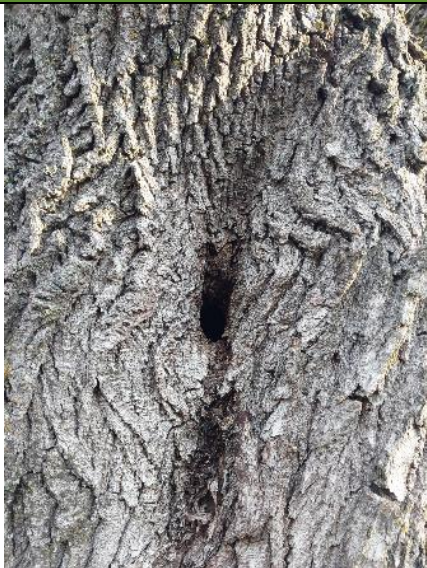
| Träd ID | Lämplighet | Struktur | Beskrivning | Bild |
|---|---|---|---|---|
| 3 | Lämplig livsmiljö | Ett hål i stammen på två meters höjd. | Hålet tycks användas av fåglar. Ingen fladdermusspillning eller andra tecken på fladdermusaktivitet observerades vid kontroll med endoskop. Kan användas som viloplats, men bedöms inte lämplig som yngelkoloni. | |

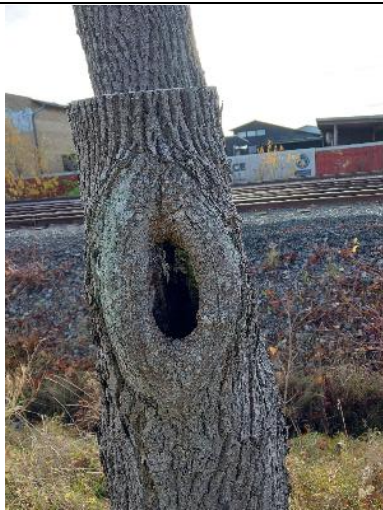
| 56 | Olämplig livsmiljö | Hålighet i stammen på cirka en meters höjd. | Inte lämplig, öppen på ovansidan. Spindelväv indikerar att det inte finns någon användning här. | |
