HISTORISK INVENTERING BOLÄNDERNA 7:1, 7:2, 7:3 MED FLERA

HISTORISK INVENTERING
2020-05-20

UPPDRAG 303373, Historisk inventering Boländerna

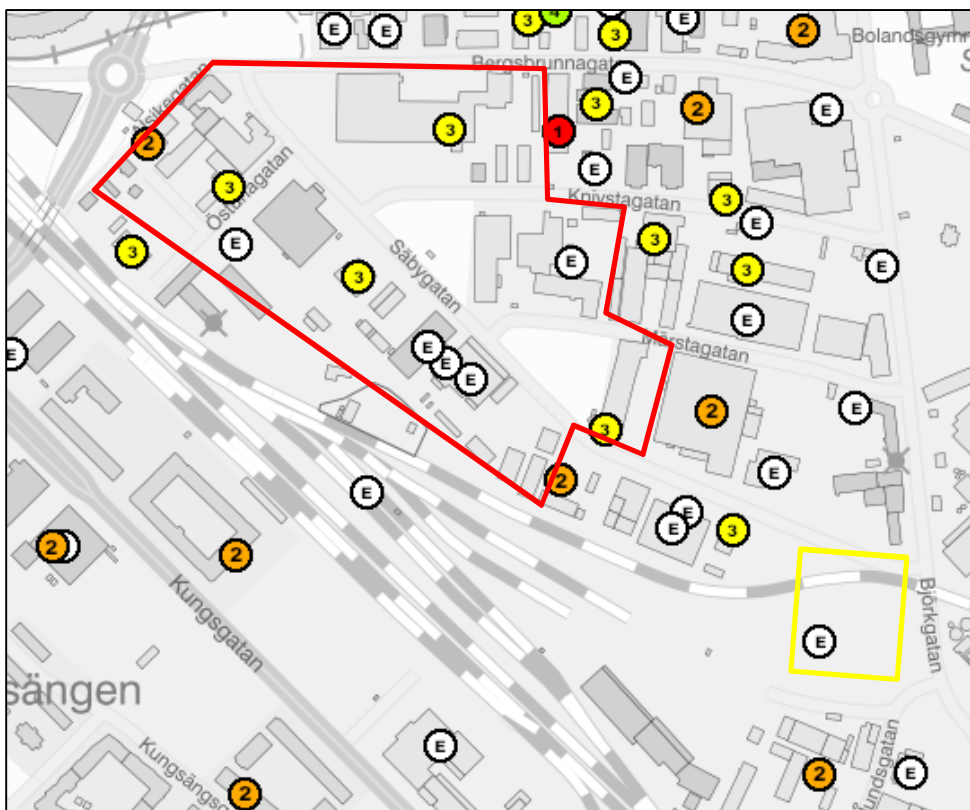
Länsstyrelsens kartdatabas över potentiellt förenade områden (figur 8) redovisar fastigheter vilka kan vara förenade till följd av verksamhet som bedrivits på platsen. Riskklassningen är indelad i siffrorna 1-4 där 1 är högst riskklass med krav på åtgärd, medan 4 är den lägsta riskklassen, enligt MIFO-metodiken.

Figur 9, EBH-kartan, ungefärligt utredningsområde röd markering, gul markering: fastigheten utgår i senare version, Länsstyrelsen.se

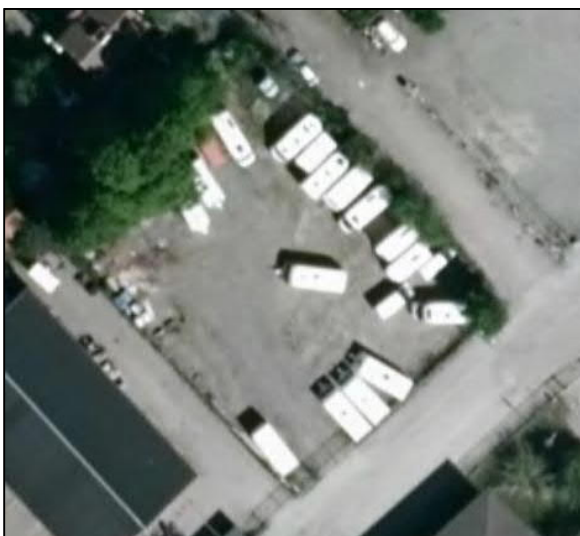
I dagsläget utgörs fastigheten endast av en hårdgjord uppställning/parkerings-yta. Inga byggnader finns på fastigheten, som är ca 1600m² och ligger i de sydliga delarna av utredningsområdet. Inga förorenande verksamheter finns lokaliserade på fastigheten enligt Länsstyrelsens EBH-stöd. Däremot har det tidigare (figur 6) funnits byggnader på fastigheten vilka rivits. Då det inte finns underlag för att det bedrivits någon förorenande verksamhet (enl. EBH-stödet) på fastigheten bör den utredas i mindre omfattning.

Figur 10, Flygfoto över fastigheten Boländerna 6:3, bildkälla eniro.se

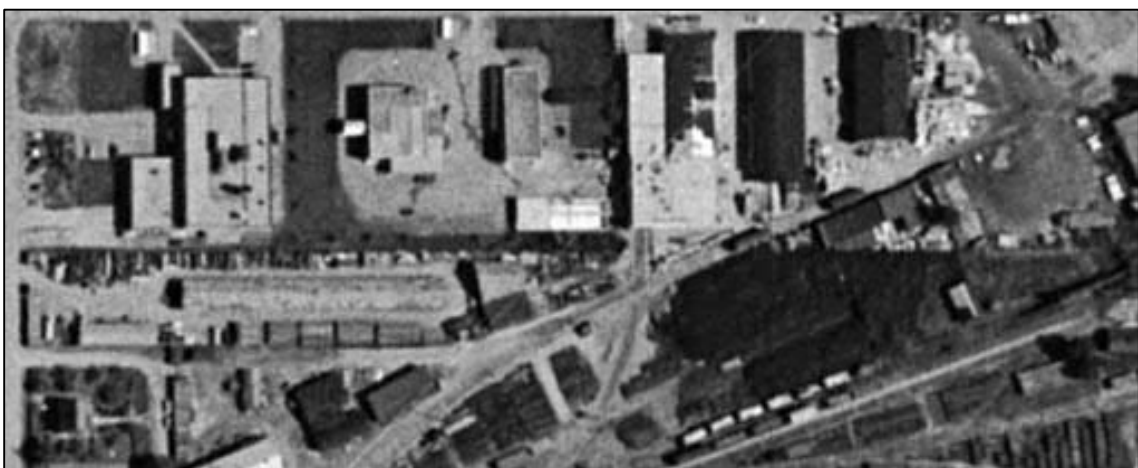
Vid granskning av historiska flygfotografier syns det att flertalet av fastigheterna byggts till samt att stickspår från järnvägen tidigare varit knuten till fastigheterna (främst Boländerna 10:3) se figur 17. Branschtypiska föroreningar bedöms vara metaller, lösningsmedel, olja och PCB (pga. järnvägen).

Figur 19, Historiskt Flygfoto över fastigheten Boländerna 10:1, 10:2, 10:3, 10:4, 10:9, 10:10, bildkälla eniro.se
