Vaksala Kyrkskola

2017-02-16

Rapport gällande materialprovtagning på bottenvåning samt övervåning 2017-02-01 samt sammanfattning.

Utförd av Dan Eriksson Relita Industri & Skadeservice AB

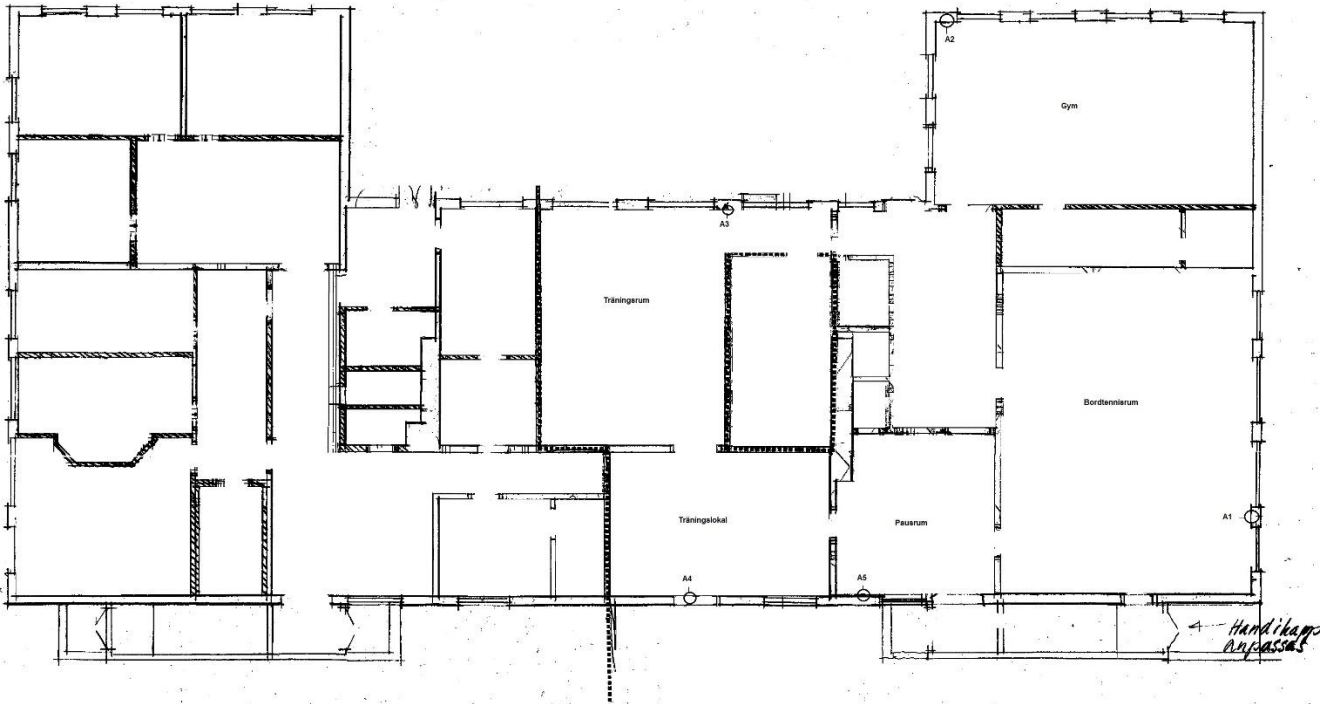
Bottenvåning

Bottenvåning:

Mikrobiella skador ses på provpunkterna A1, A4, A5. Provresultaten innehåller alltför höga halter av mikroorganismer i ytterväggar.

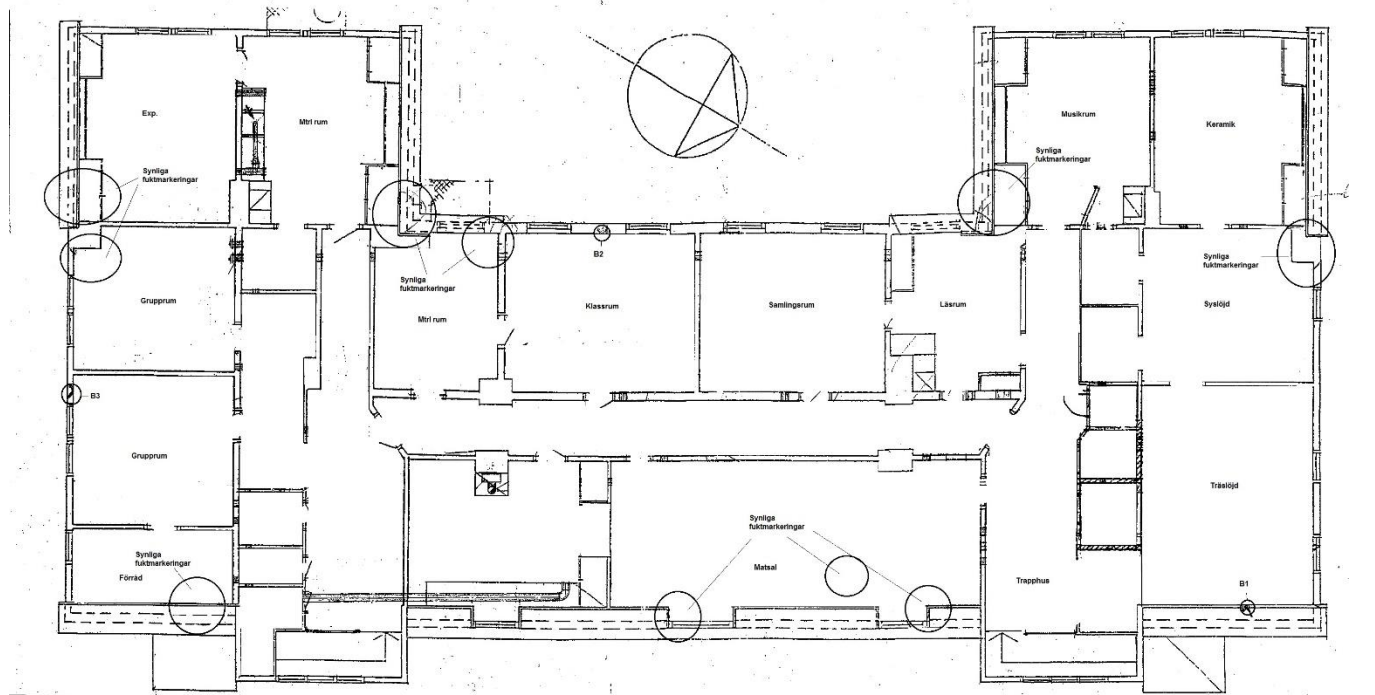
Övervåning

Övervåning:

Mikrobiella skador ses på provpunkten B3. Provresultatet innehåller alltför höga halter av mikroorganismer i yttervägg.
