ANTIKVARISK FÖRUNDERSÖKNING

# **KVARNGÄRDET 35:3**

# **UPPSALA**

PAUL WILUND & MIKA BLOMQVIST 2019-05-17  
REV -

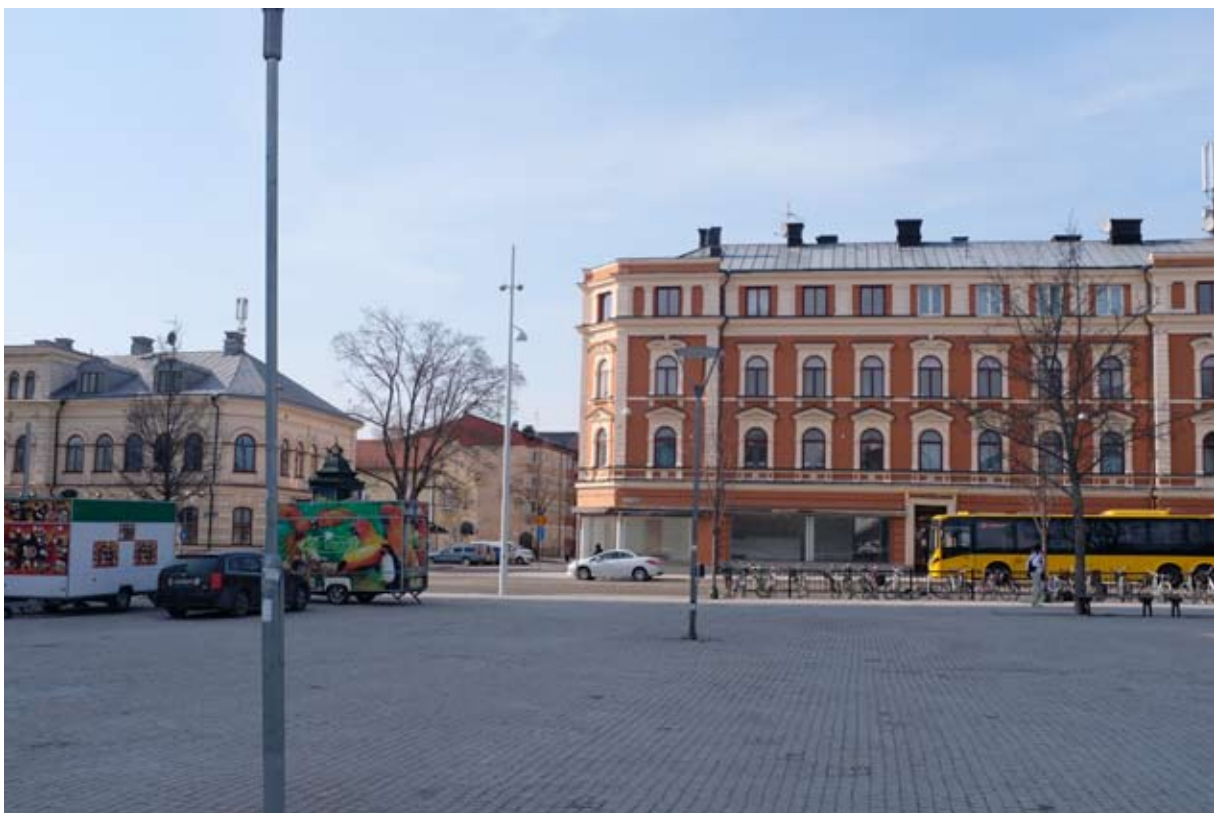
Byggnaden från Vaksala torg. På andra sidan Salagatan ses den äldre bebyggelsen i kvarteret Fröj. Fasaden målades om och lagades 2010, och gavs då denna färgsättning. Färgsättningen saknar hävd. Det översta våningsplanet från 1917, har formen av en attika. Byggnaden artiklueras horisontellt av den kraftiga gesimsen mellan plan 2 och 3, och vertikalt av hörnkedjorna.

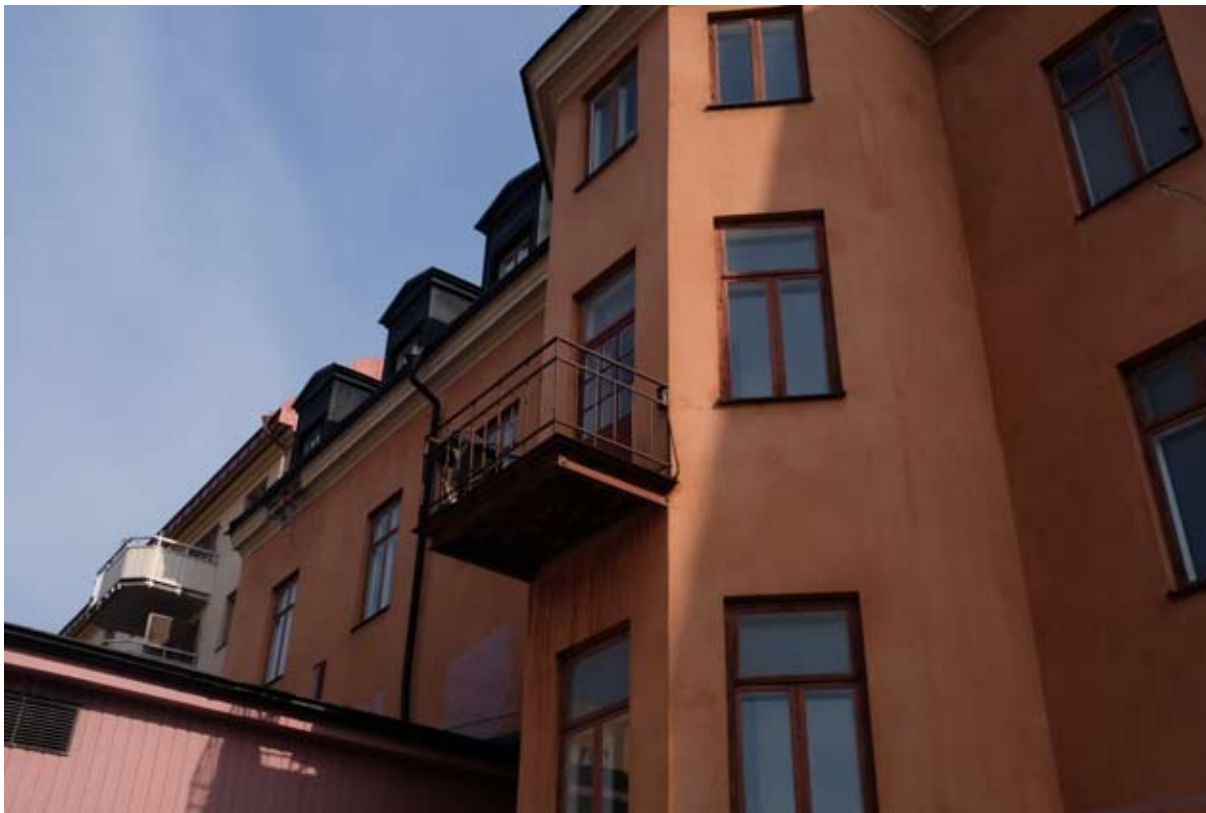
*Trappbustornets balkong är sekundär. Av utseendet att döma är den uppförd någon gång under 1900-talets första hälft.*

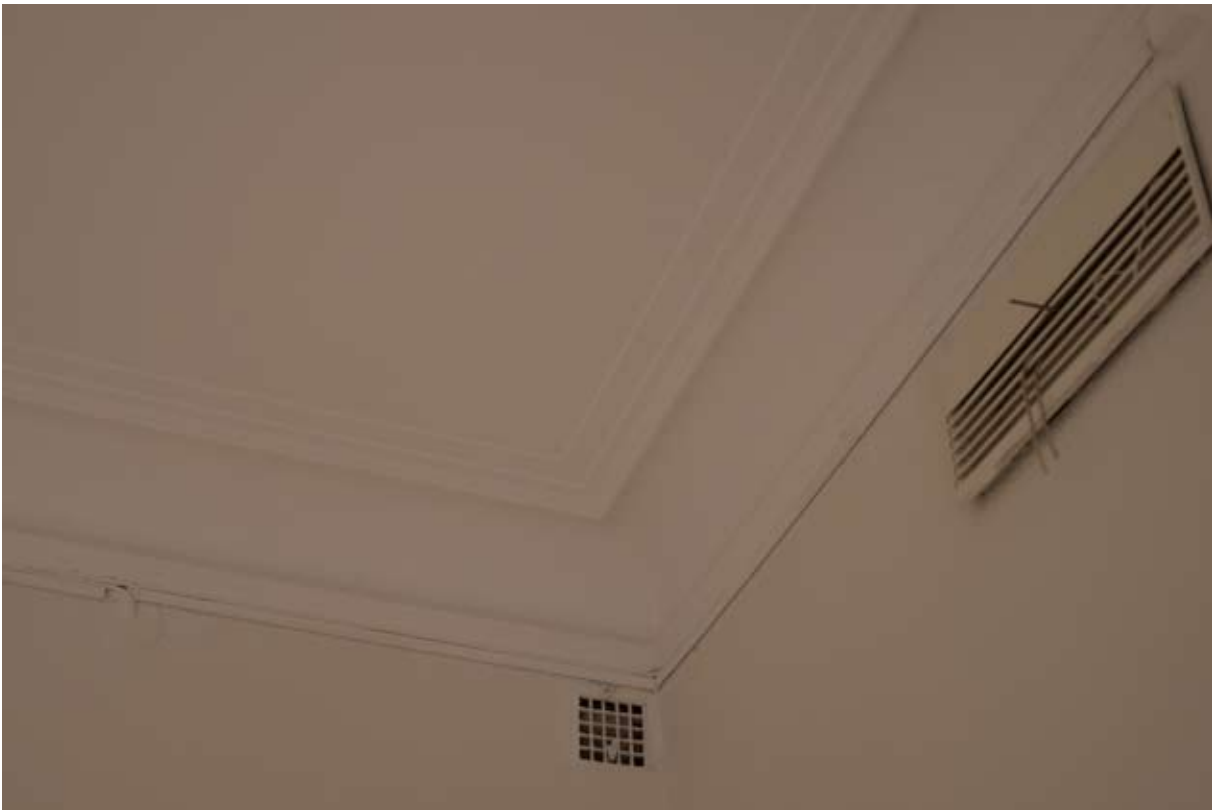
*Detalj av hörn i boningsrum. Taklist i form av profilerad hålkål, sannolikt förtillverkad i stucc. Nederst i mitten ett äldre ventilationsgaller, till höger ett nyare. Nedanför taklisten sitter en kabelränna i plast.*

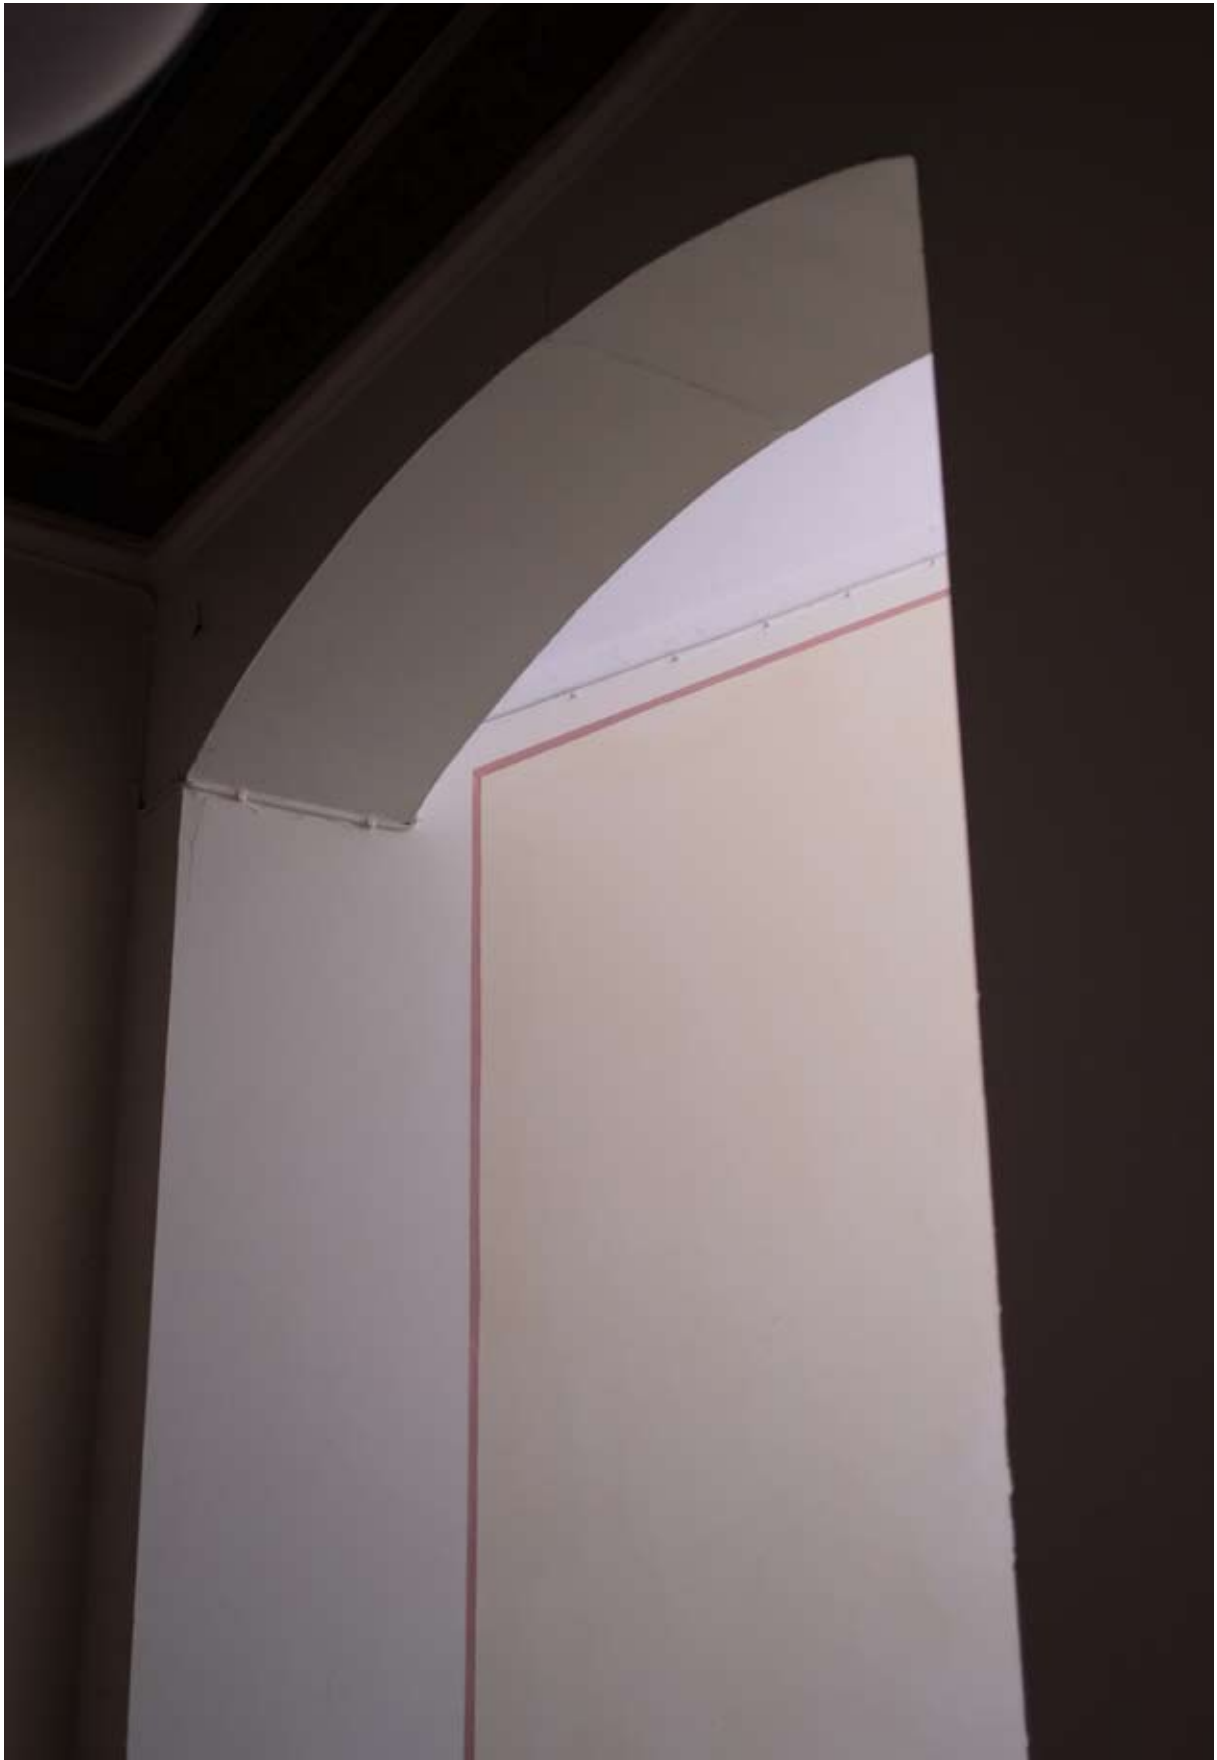
*Detalj av den enkla dekormålningen i trapphuset.*

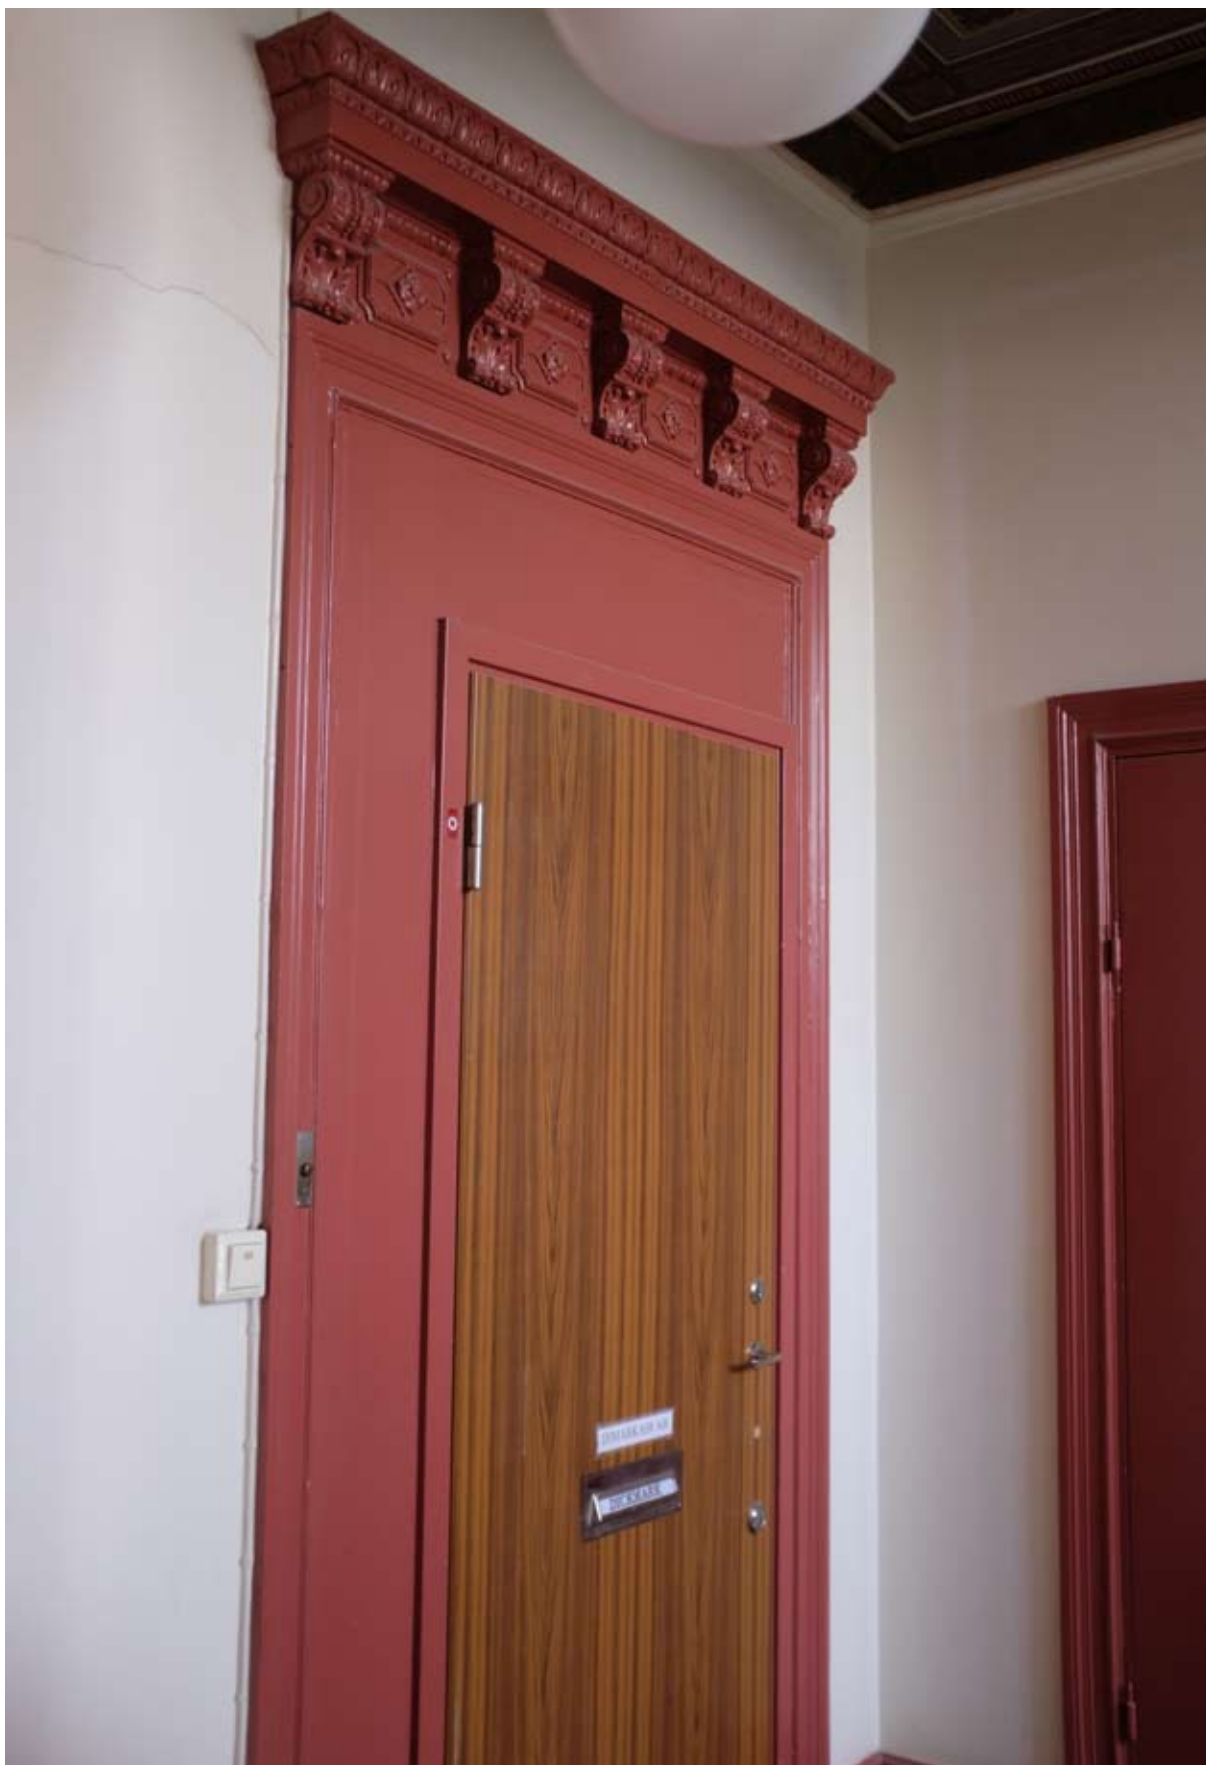
*Lägenhetsdörr i trapphuset. Dörrumfattningen visar att dörrarna ursprungligen har varit deurbattanter, pardörrar, förmodligen lika rikt utsirade som de bevarade kornisberna. Vid något tillfälle har dessa ersatts med enkeldörrar av modernt snitt. Dörren på bilden är en säkerhetsdörr av sentida modell.*

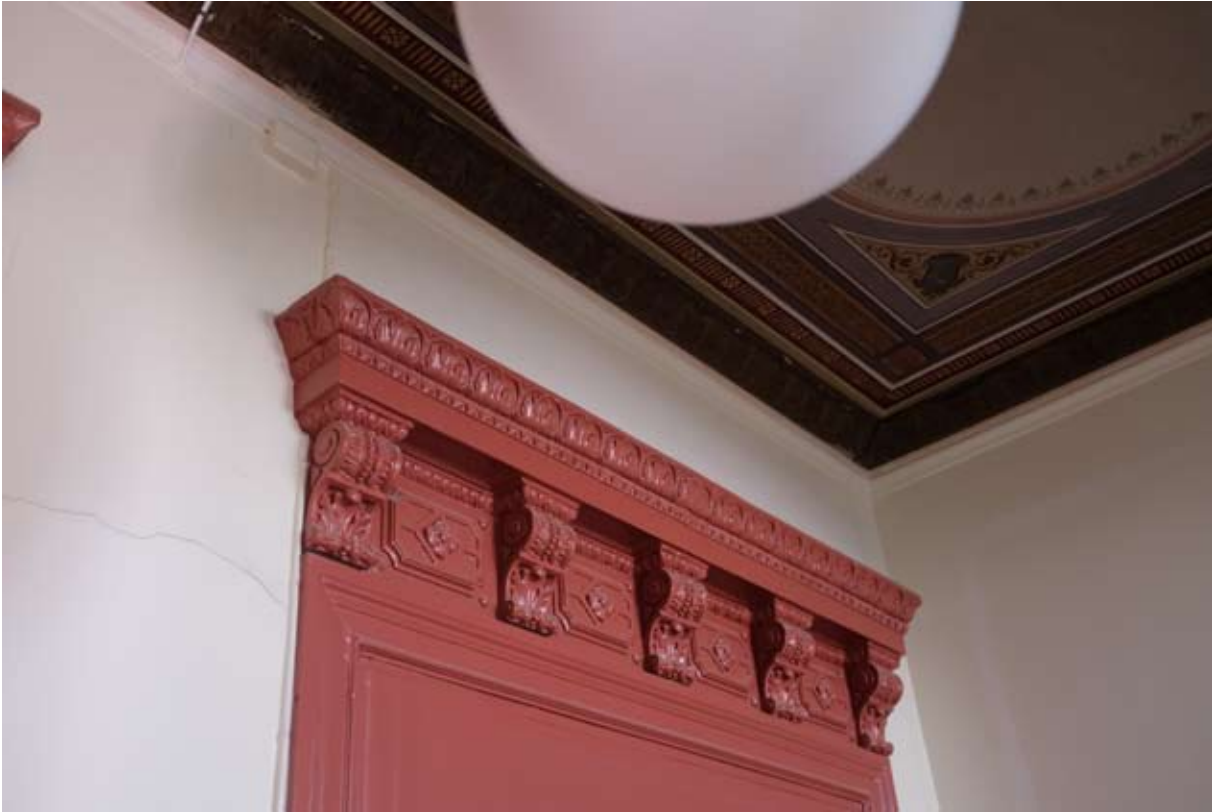
*Kornisch över lägenhetsdörr i trapphuset. Kornischen är rikt ornamenterad med volutprydda konsoler och akantusblad.*

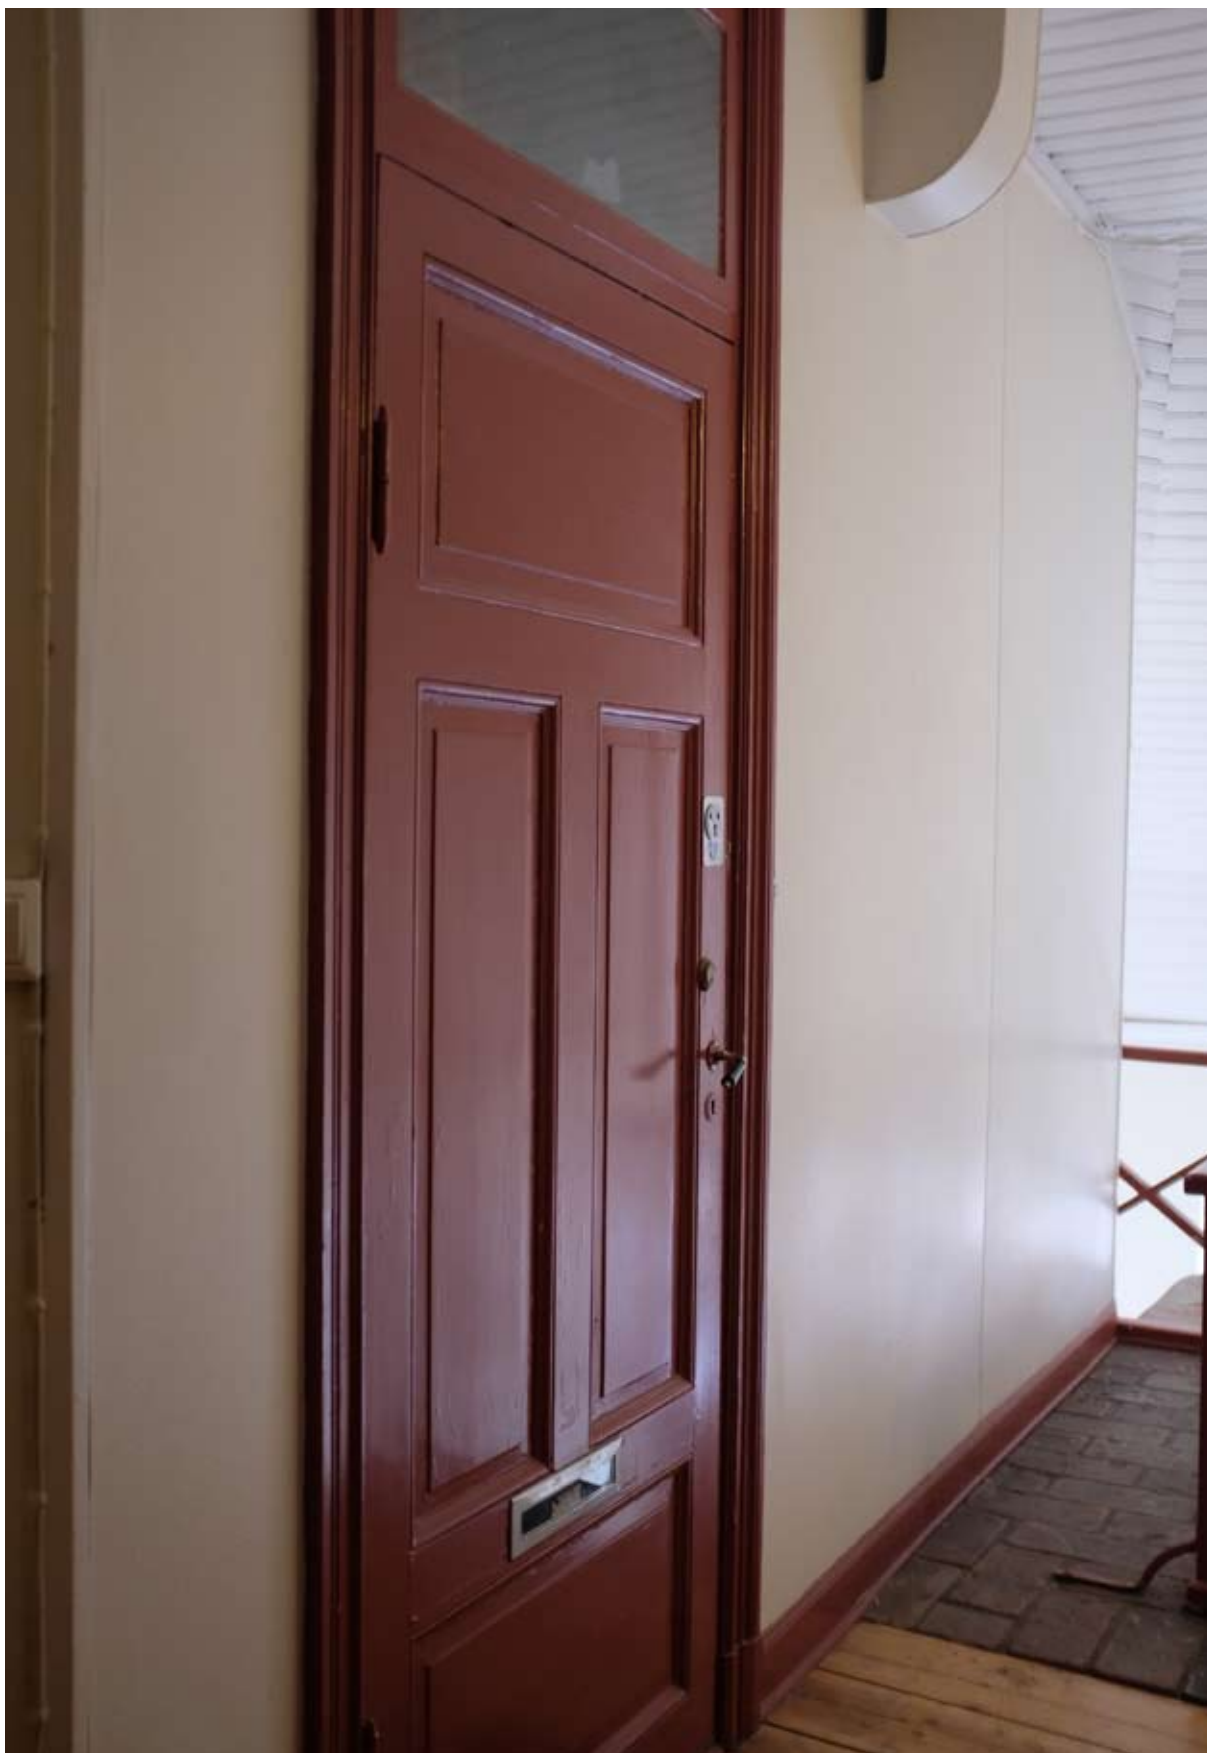
*På det översta planet har lägenhetsdörrarna ett enklare utförande, men har å andra sidan bevarats. Halvfransk spegeldörr. Även trycket är av ålderdomlig typ. Notera överljuset, samt det enkla golvet av tegel och brädor på denna tidigare vindsvåning.*

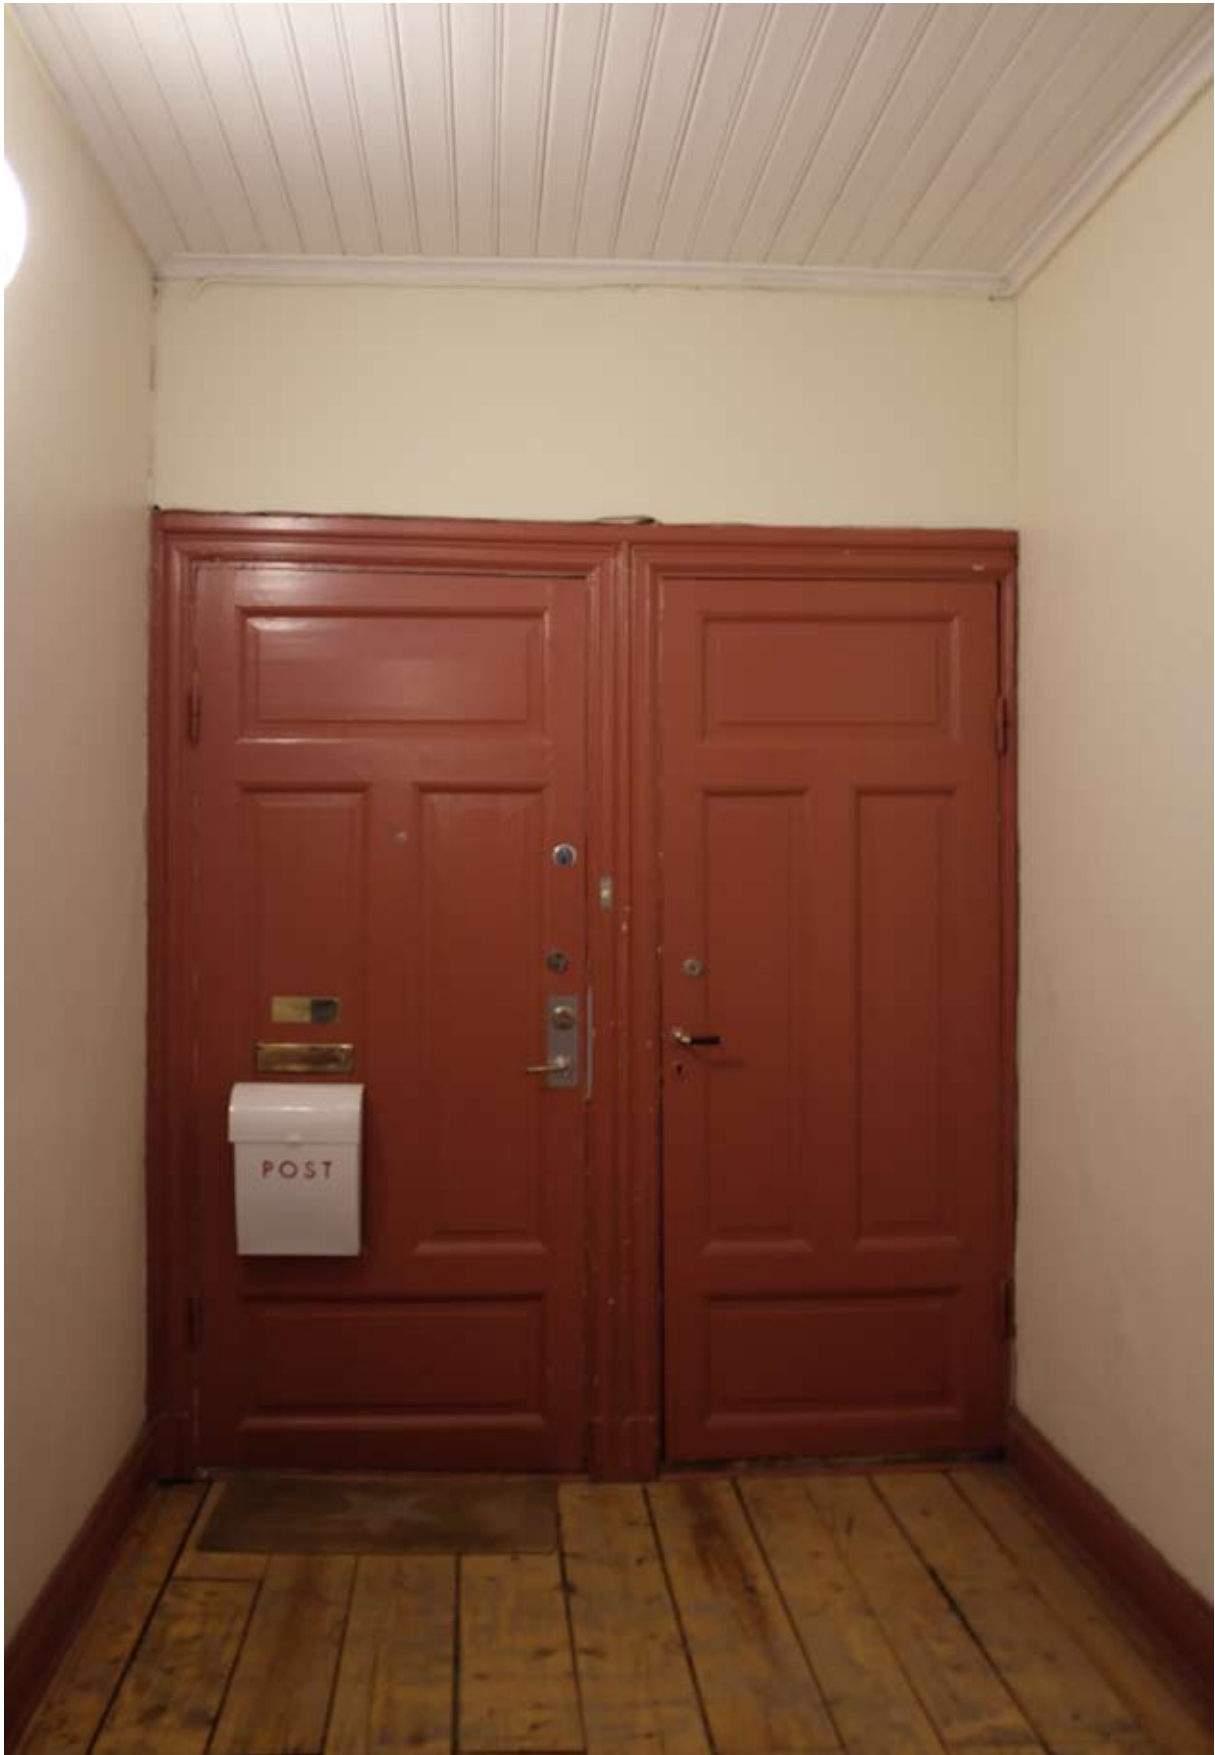
*Dörrar på översta våningen. Dessa har samma indelning som dörren på föregående sida. Innertaket är klätt i pärlspont.*

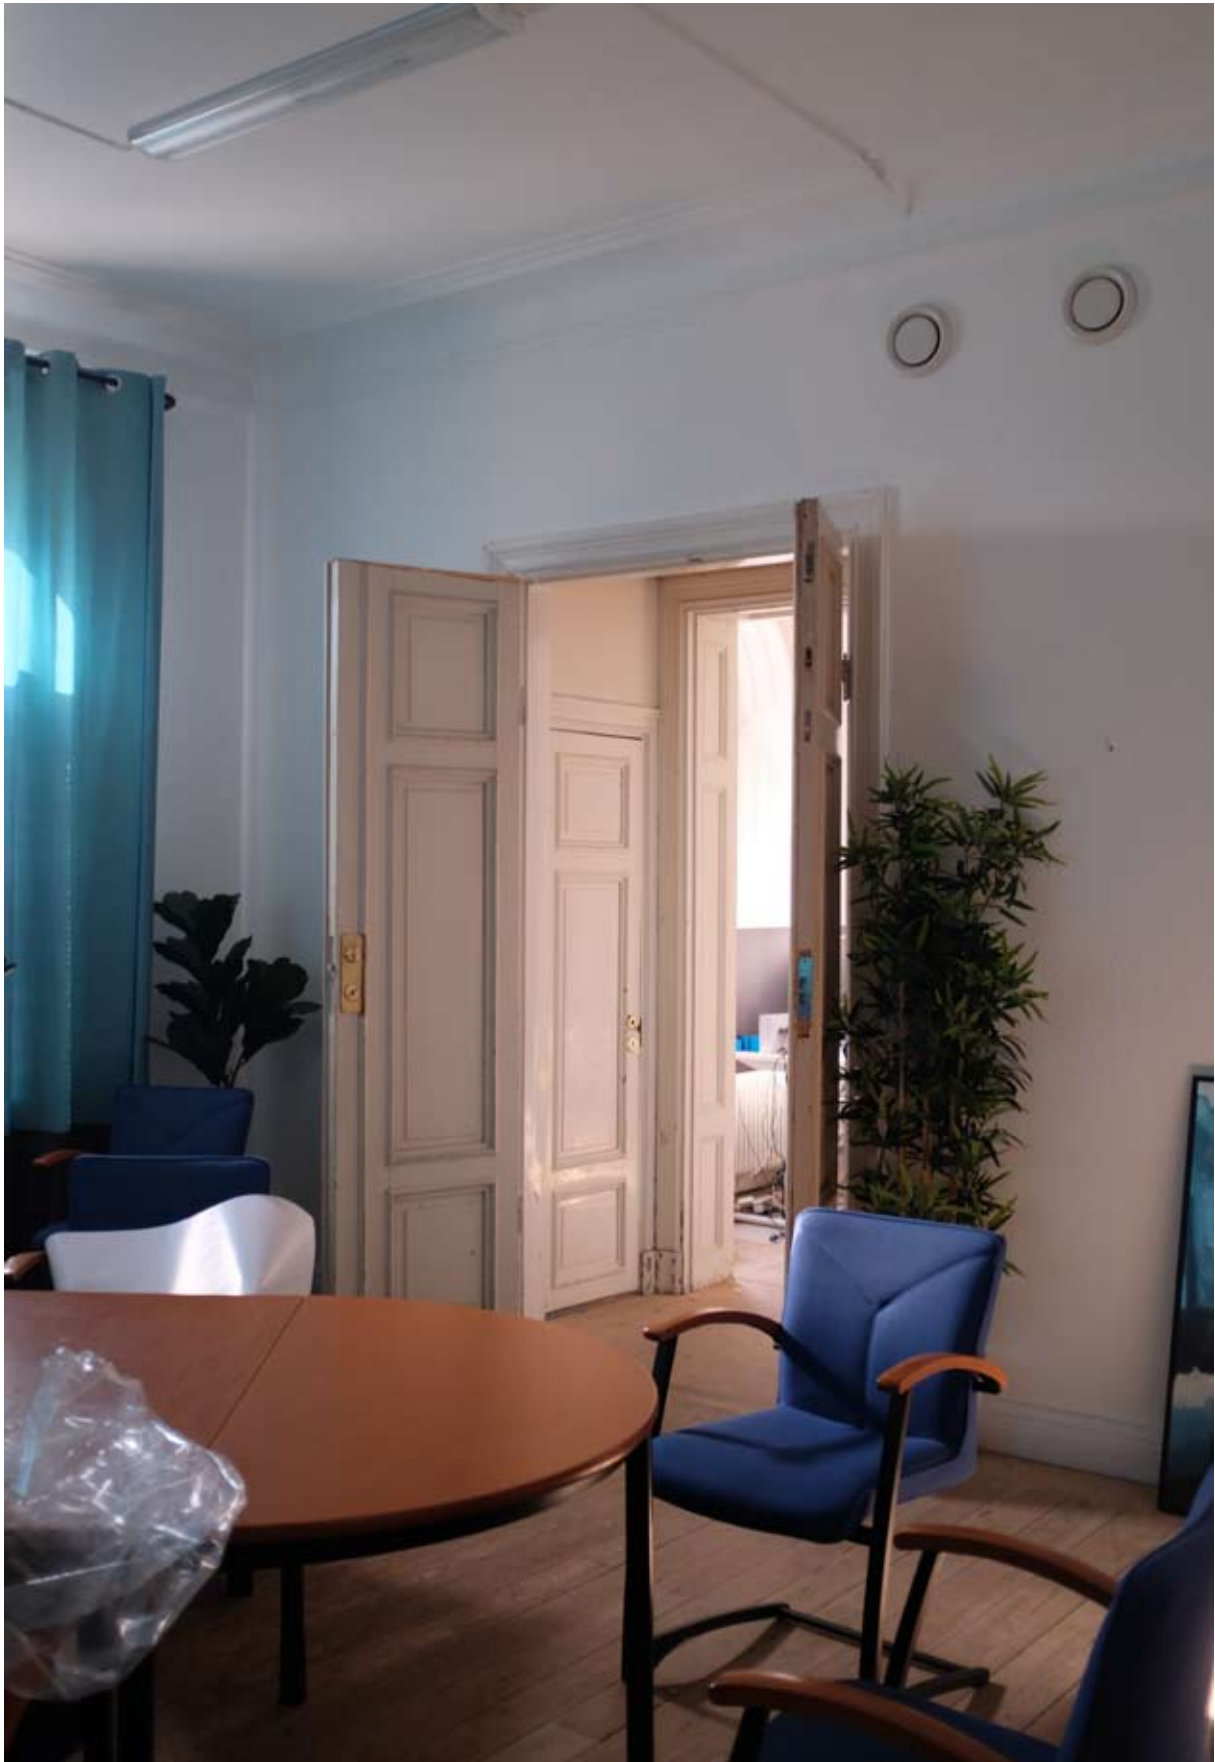
*Interiörbild från plan 1 (jfr bild på s. 14). Golvet har tidigare varit belagt med fiskbensparkett. Pardörrarna och dörrarna inne i dörrsmyn är ursprungliga, liksom lister och det synliga undergolvet. Sentida hysrörsarmatur i taket, samt ventilationsdon på väggen.*

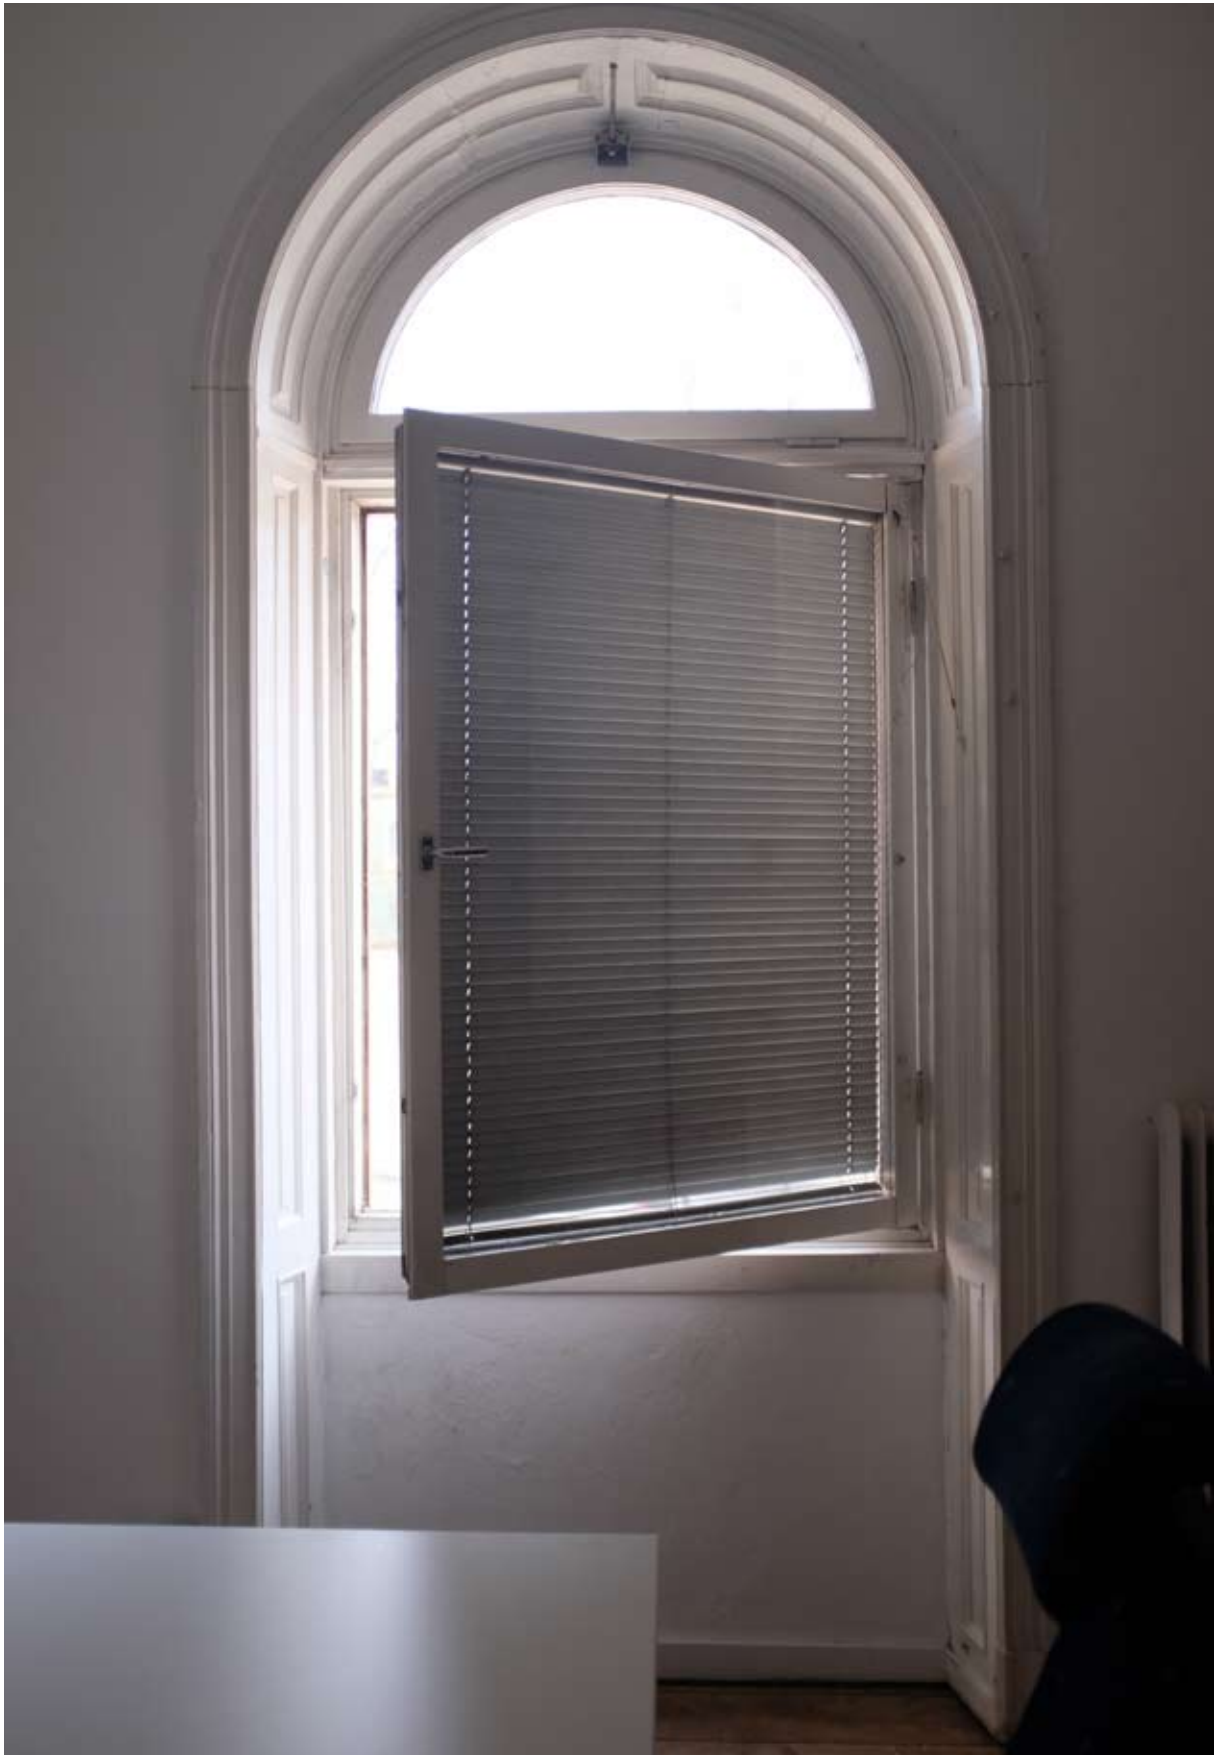
*På plan 1 har de ursprungliga tvålufstfönstren i sen tid bytts till ett perspektivfönster. Överlufsten har dock behållts, även om beslagningen är ny. Fönstersmygens sidor har ursprunglig panelning.*

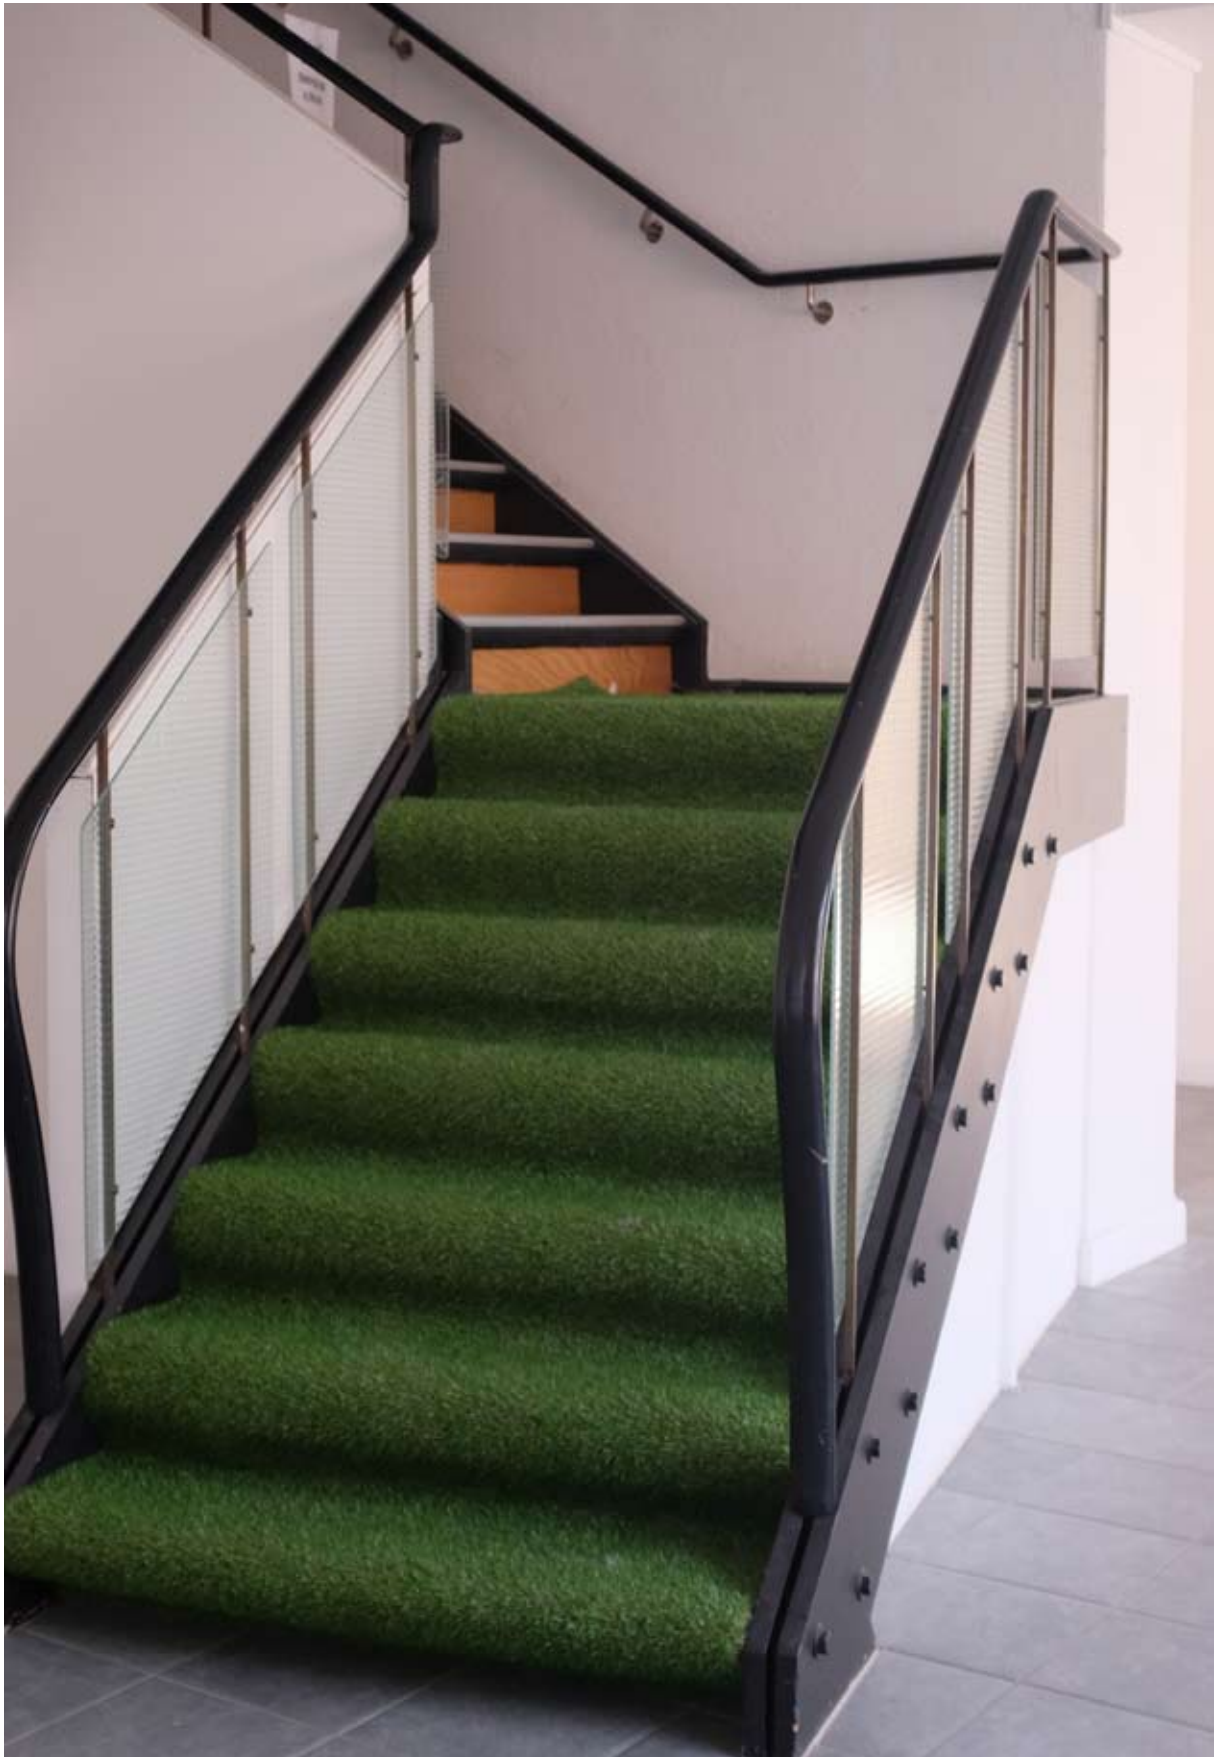
*Trappa mellan affärslokalen i bottenplan och utställningslokalerna på plan 1. Trappan är av bygglörshandlingar att döma uppförd på 1950-talet, vilket stämmer väl överens med dess utseende. Trappträcket har en överliggare klädd i svart plast, ständare i mässing och sidor av pansarglas. Den gröna mattan är dock sentida.*

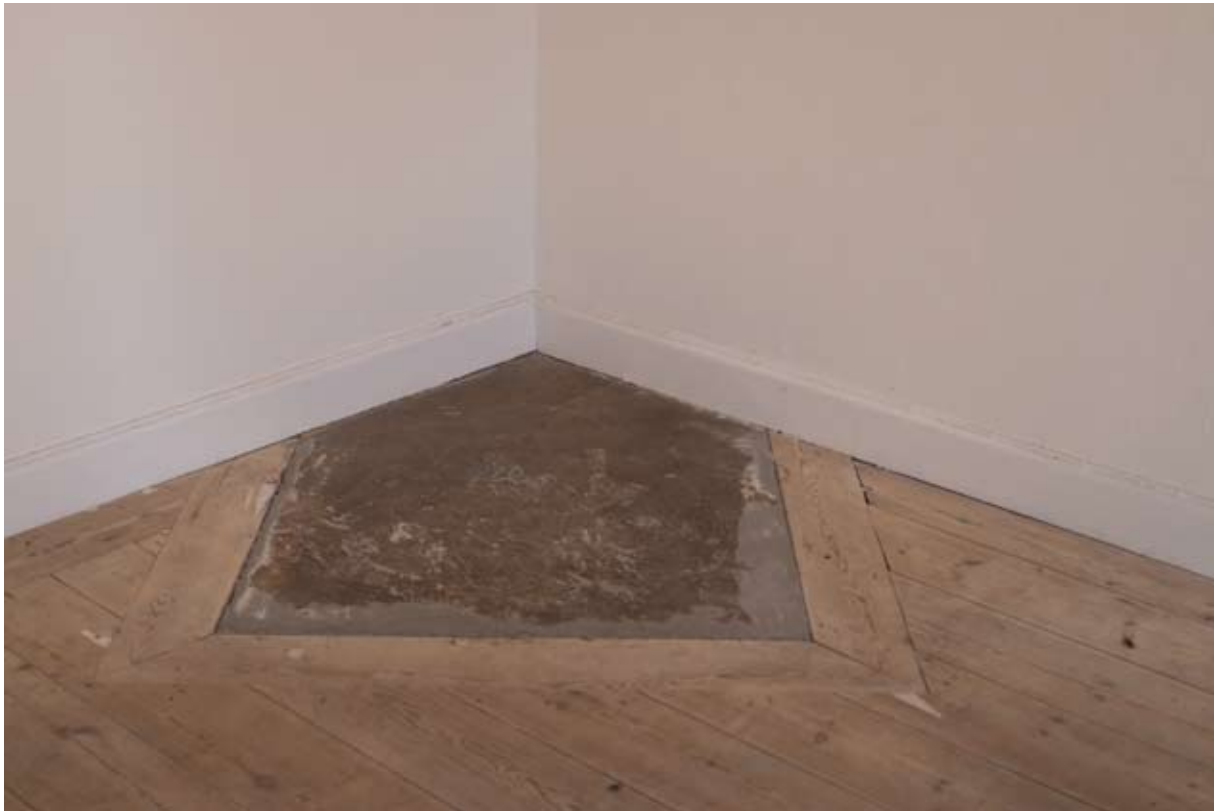
*Lämning efter en borttagen kakelugn i golvet på plan 1. Brädgolvet är ett undergolv som inte ursprungligen varit synligt. Det har varit täckt av parkett eller linoleummatta.*

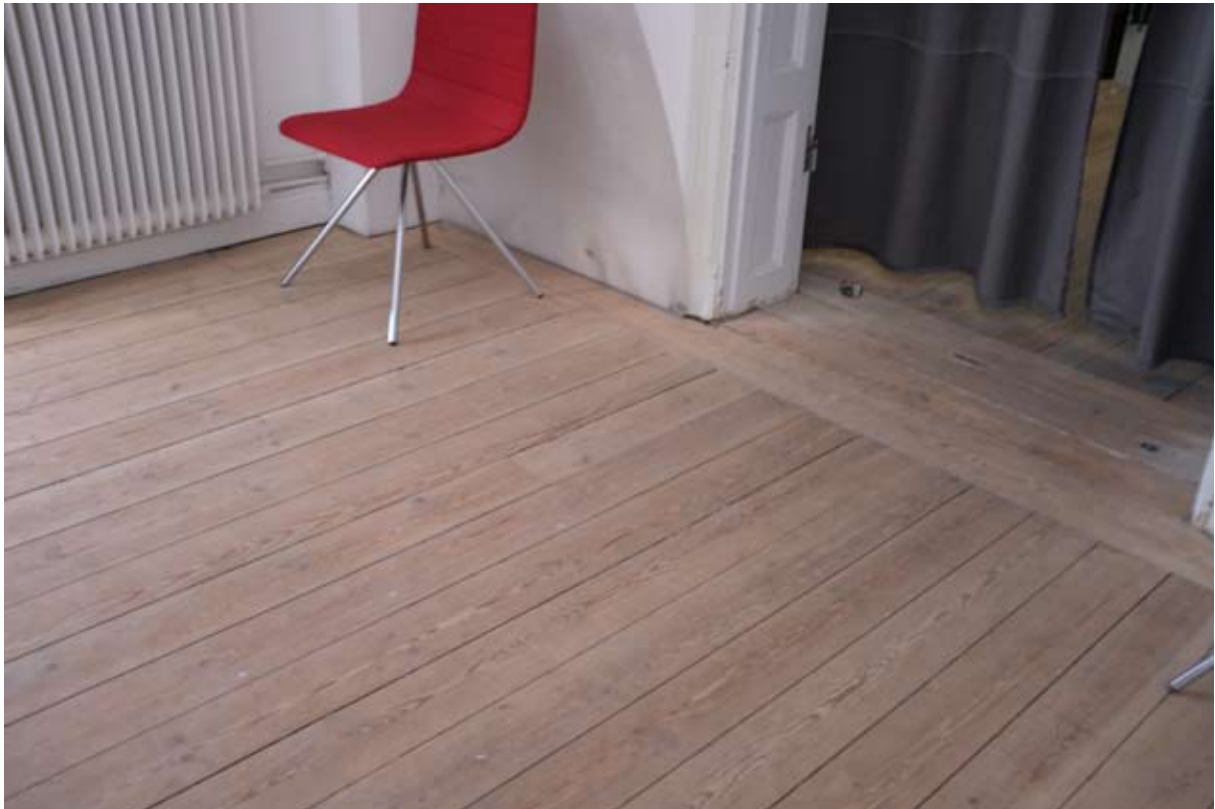
*Detalj av golvet på plan 1. Undergolvet har en patina och materialitet som passar tidens inredningssmak.*

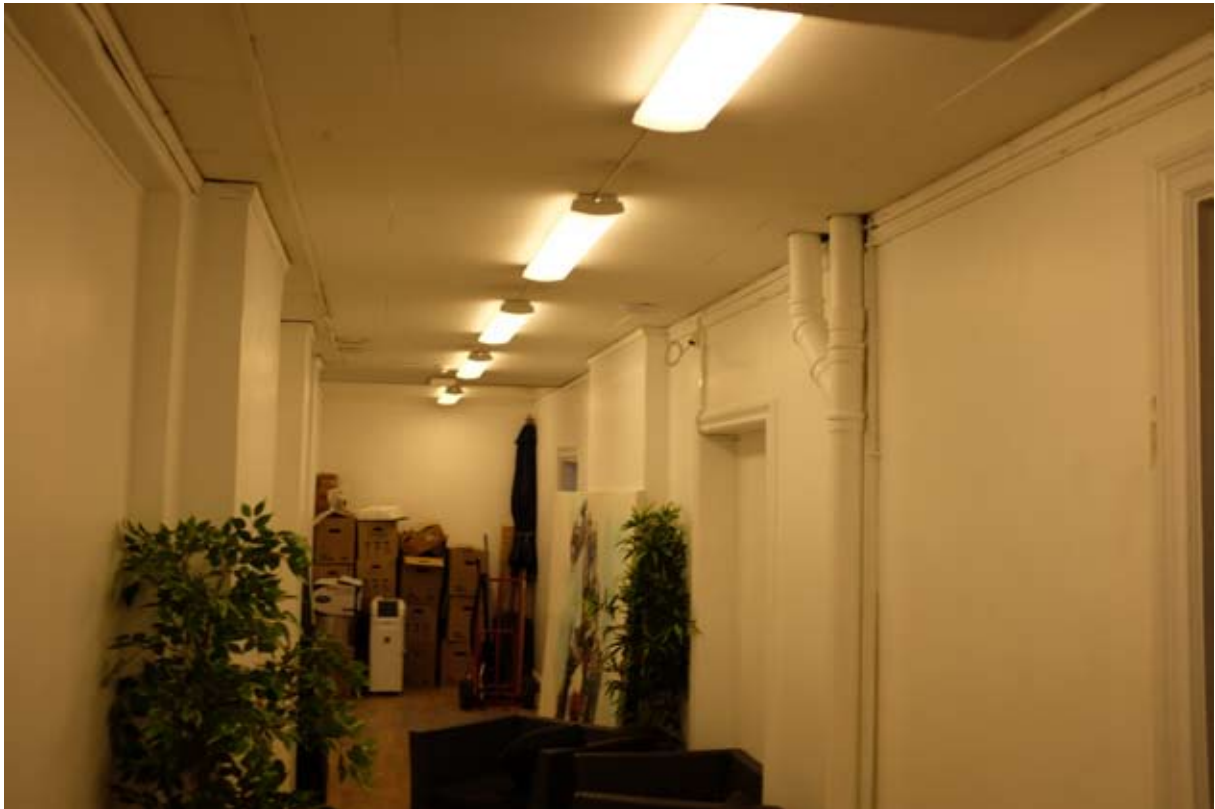
*Detalj av undertak på plan 1. Under det nedpendlade akustiktaket syns ett putsat undertak. Skadan där eldragningen fästs i taket visar att putsen är applicerad på hönsnät med vassrör. En vanlig teknik under decennierna runt sekelskiftet 1900.*
