ANTIKVARISK FÖRUNDERSÖKNING

# **KVARNGÄRDET 35:3**

# **UPPSALA**

PAUL WILUND & MIKA BLOMQVIST 2019-05-17  
REV -

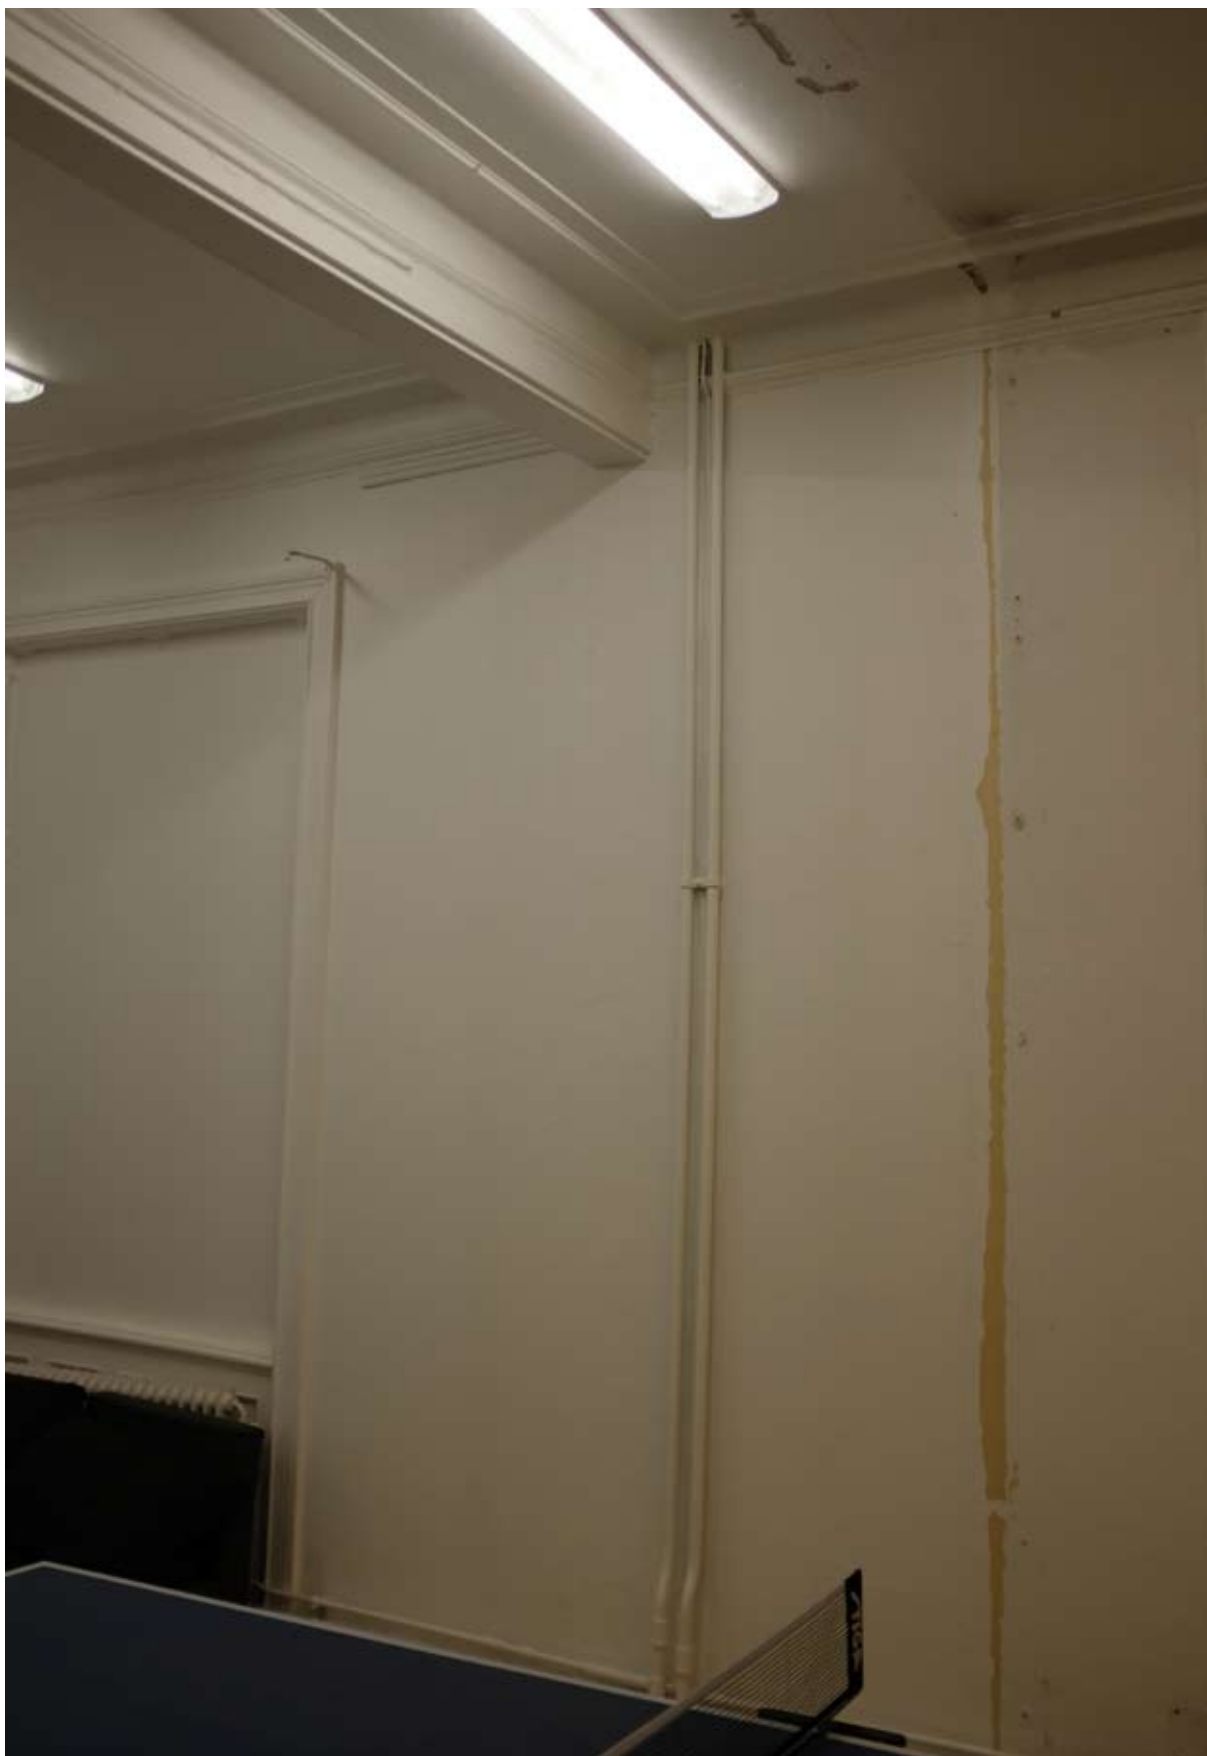
*Interiör från bottenplan (?). Inredningen visar tydliga spår av flera förändringar över lång tid, såsom ändrade vägglägen, igensatta fönster- och dörröppningar, nya och äldre el- och vattaendragningar etc.*

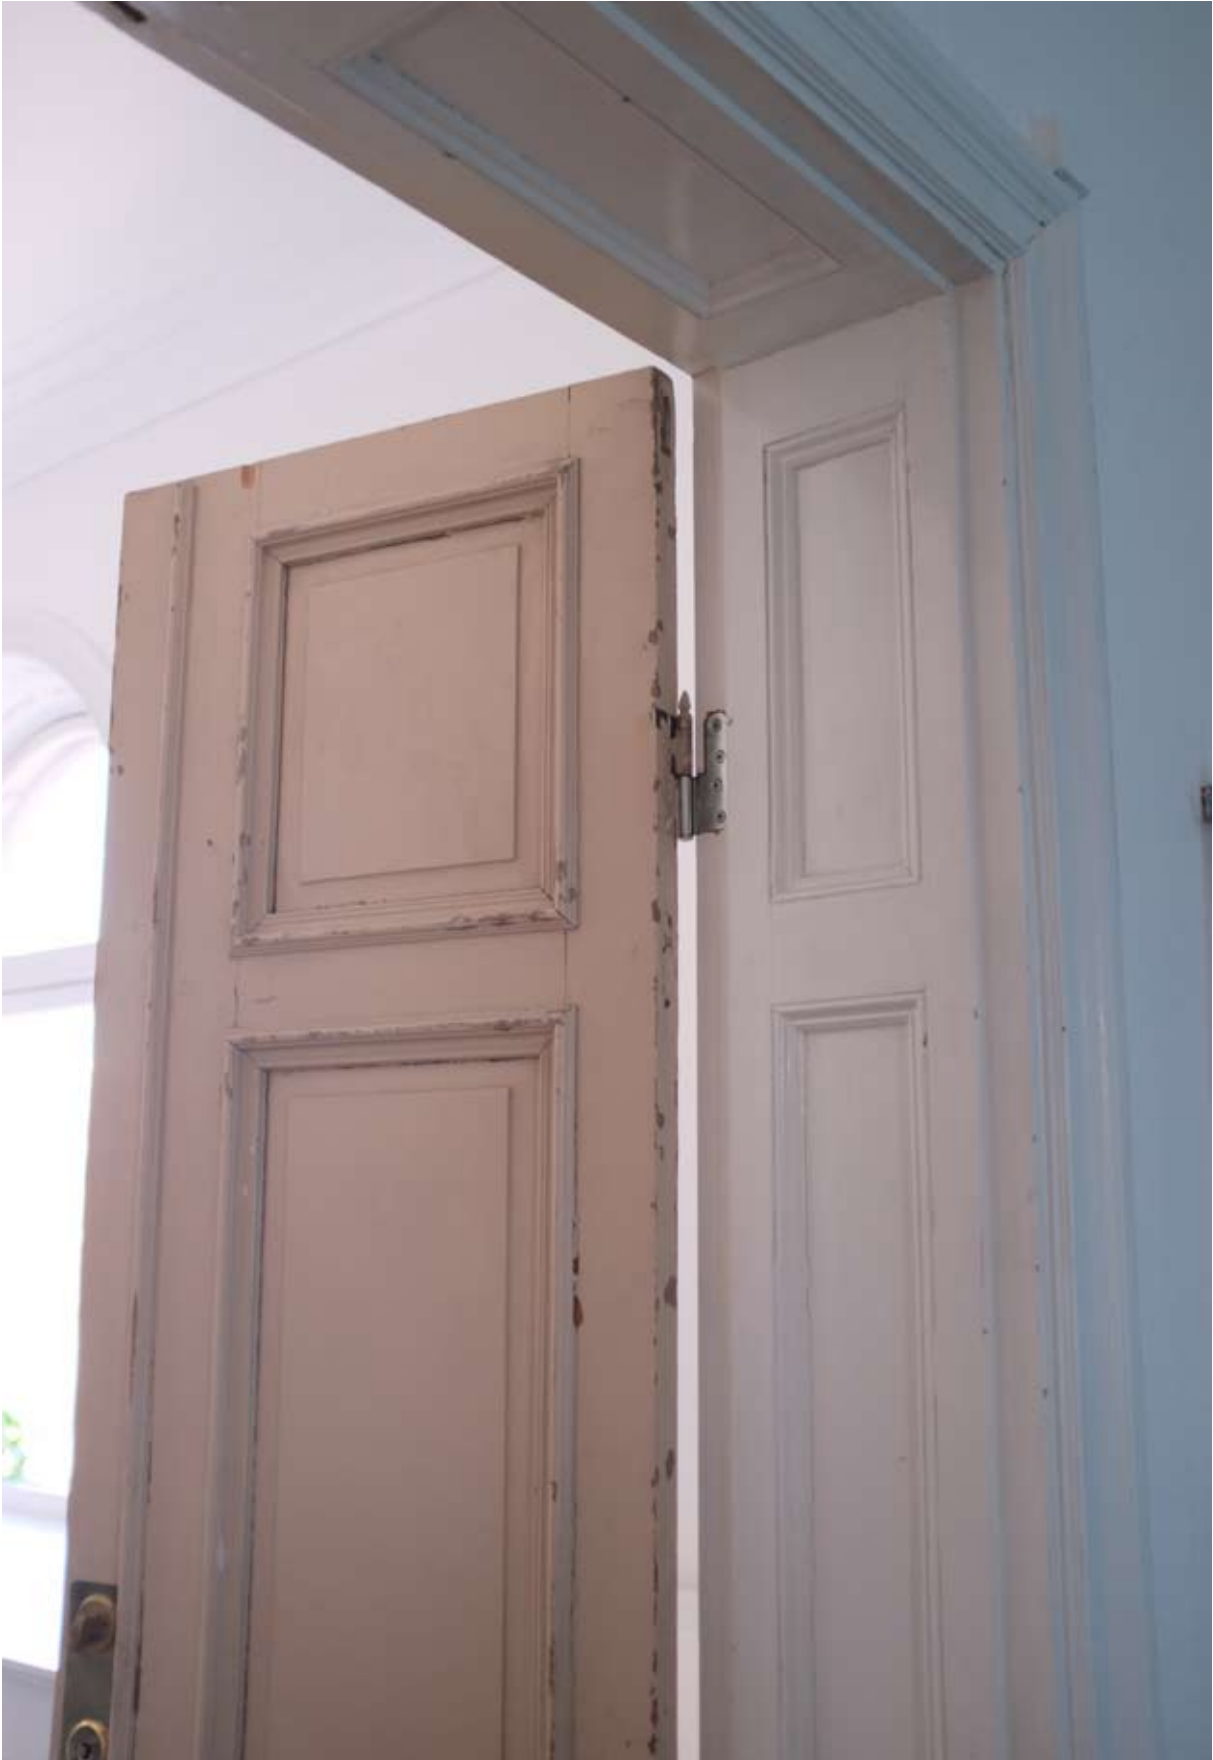
*Detalj av pardörr på plan 1. Beslagningen är huvudsakligen sekundär.*

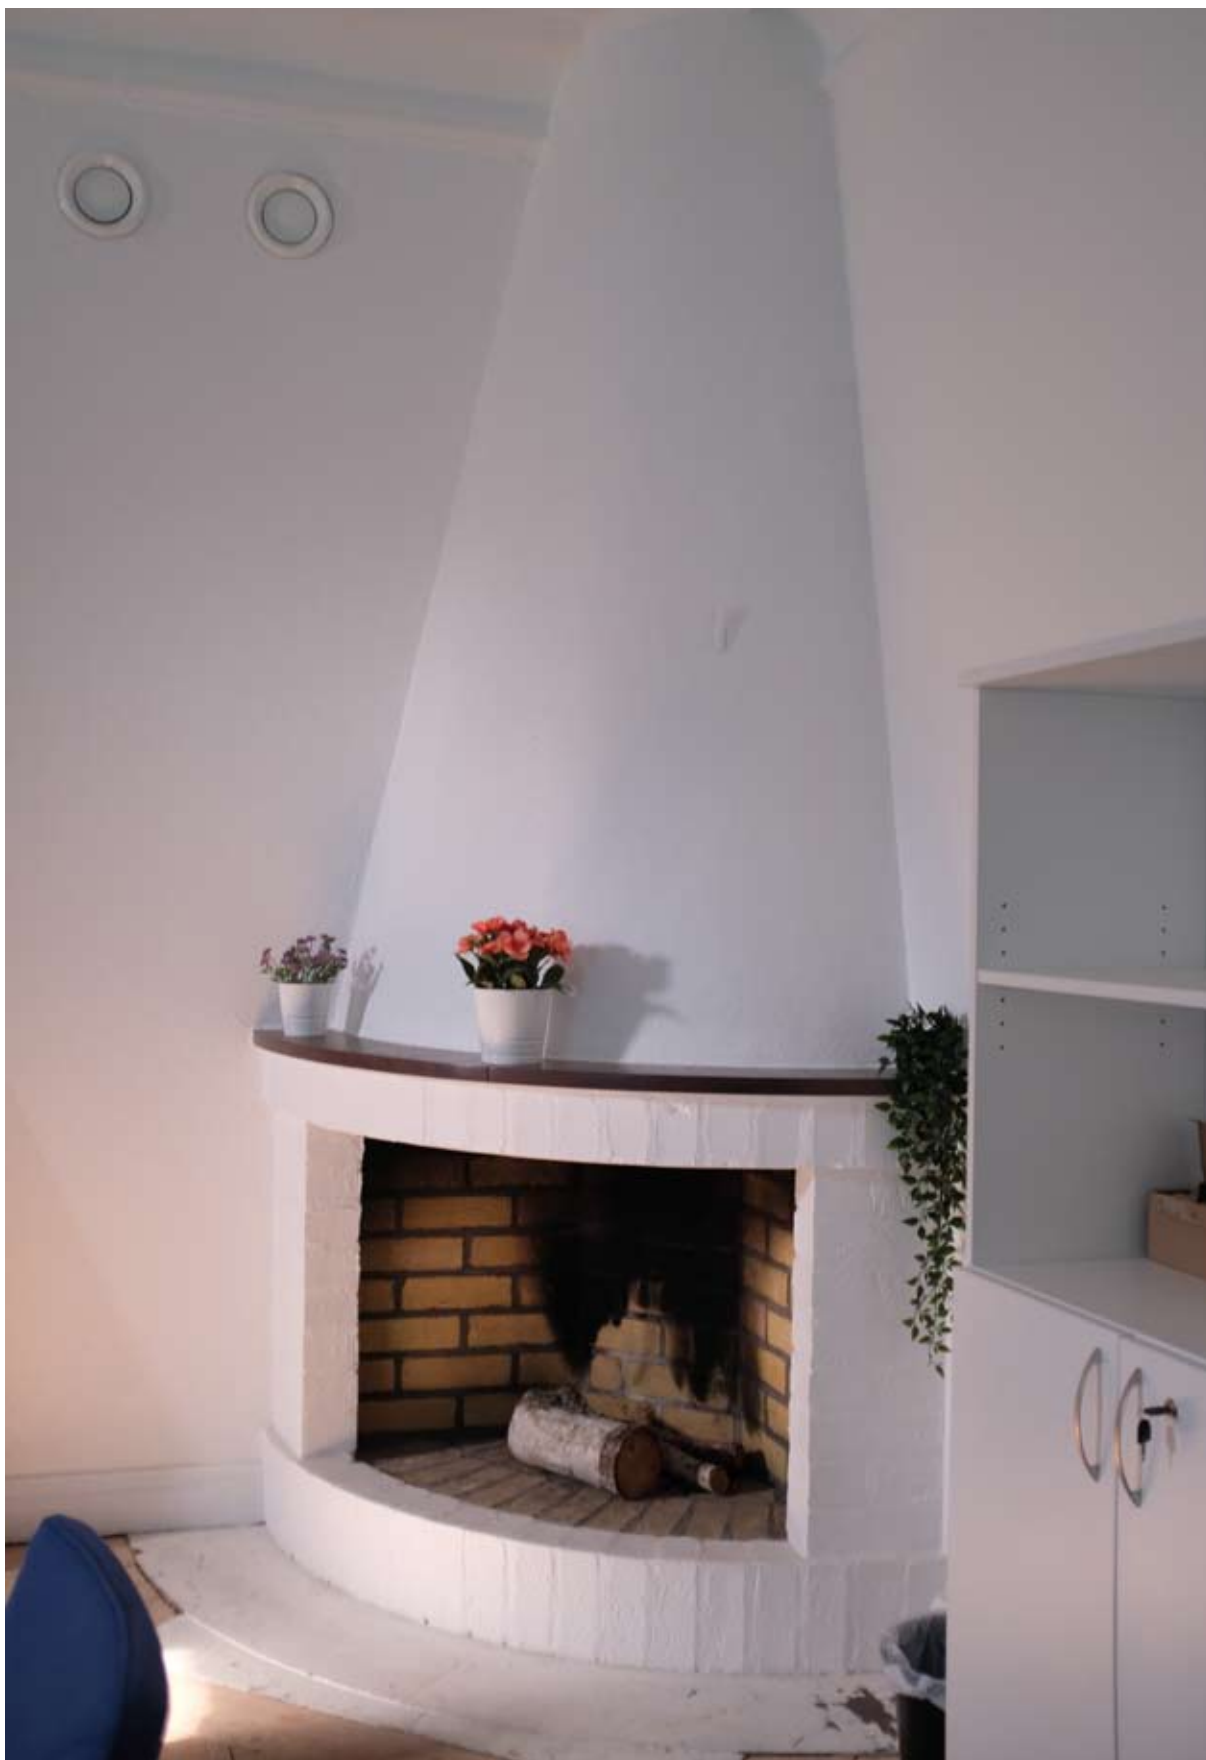
*Eldstad av 1950-talstyp på plan 1. Den vita kulören är sekundär, teglet har sannolikt varit omålat i den nedre delen. Spiselkrans i jämtländsk kalksten.*

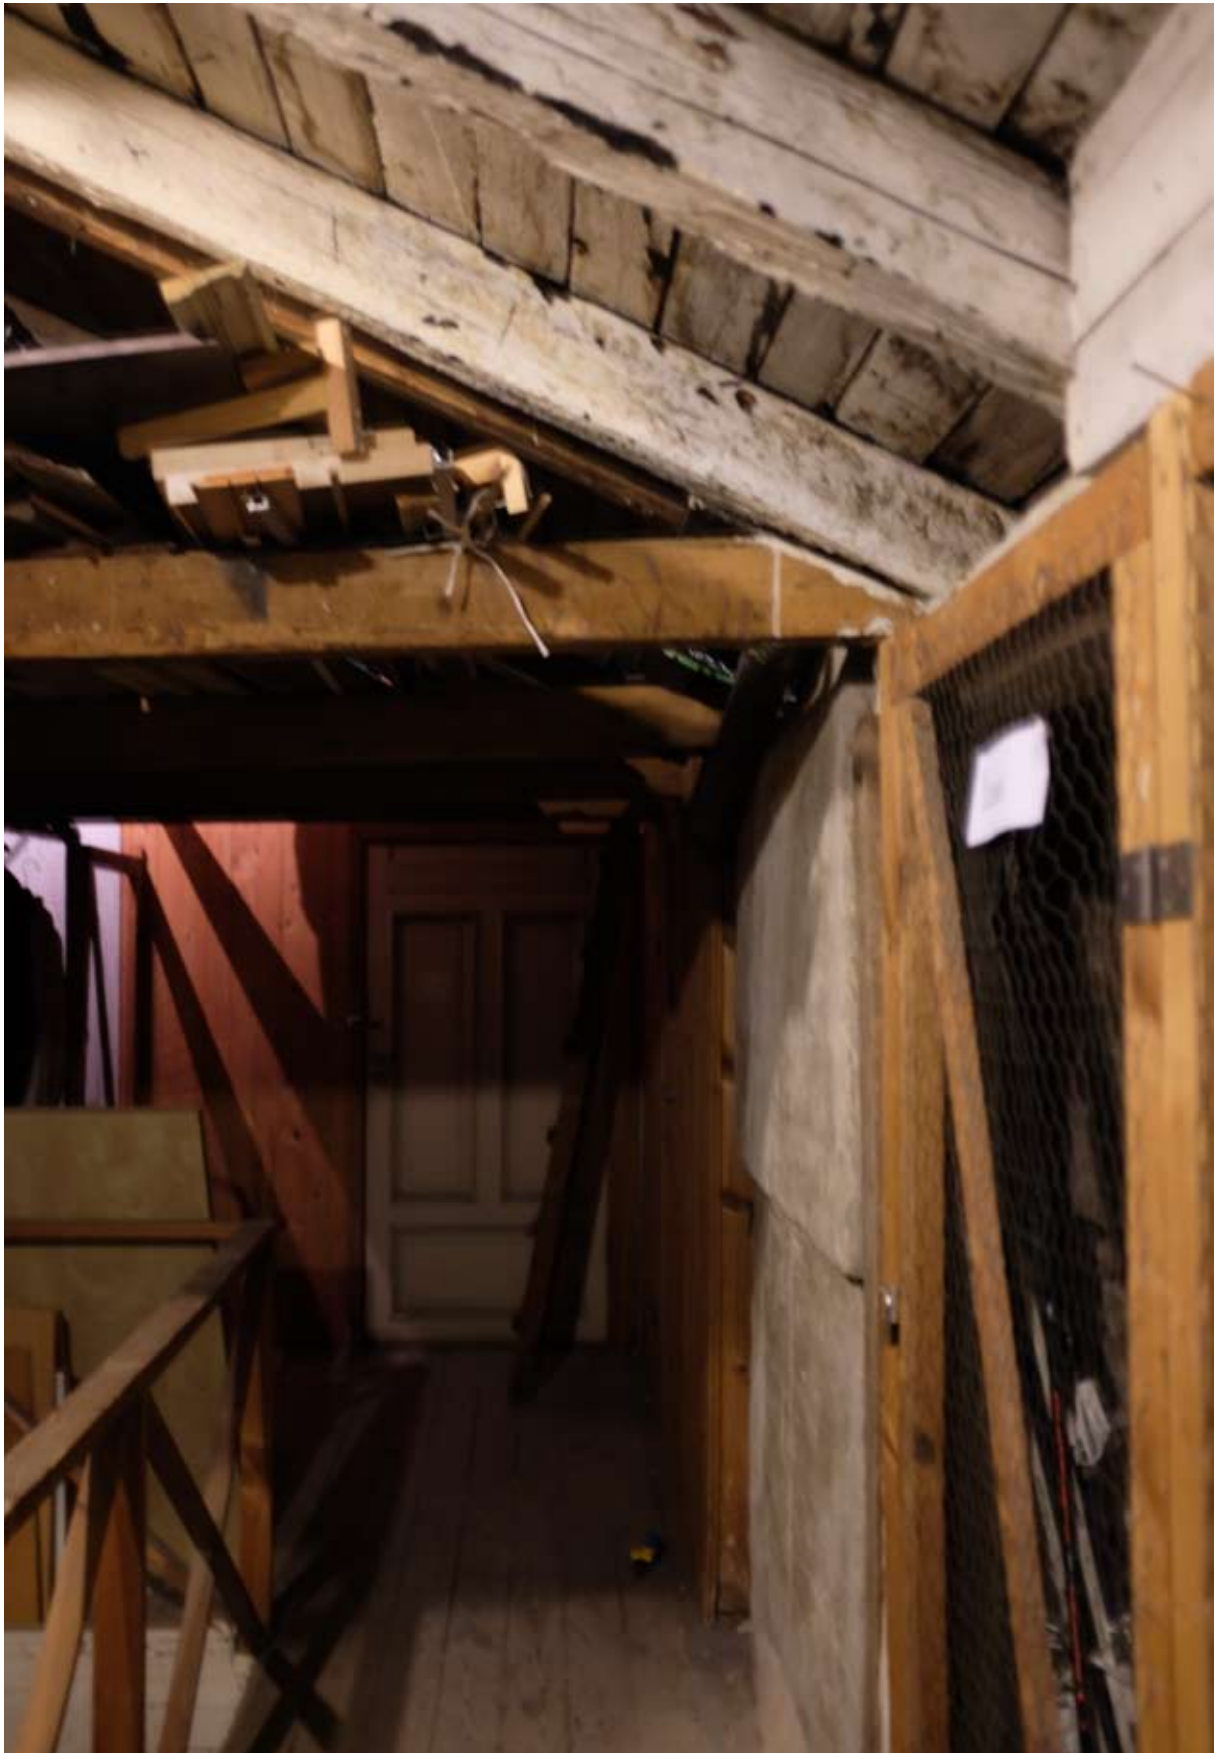
*Intreior från vinden. Vinden har aldrig varit inredd, och har en ålderdomlig karaktär. I fonden skymtar en spegeldörr av samma typ som på de övre våningsplanen i byggnaden.*

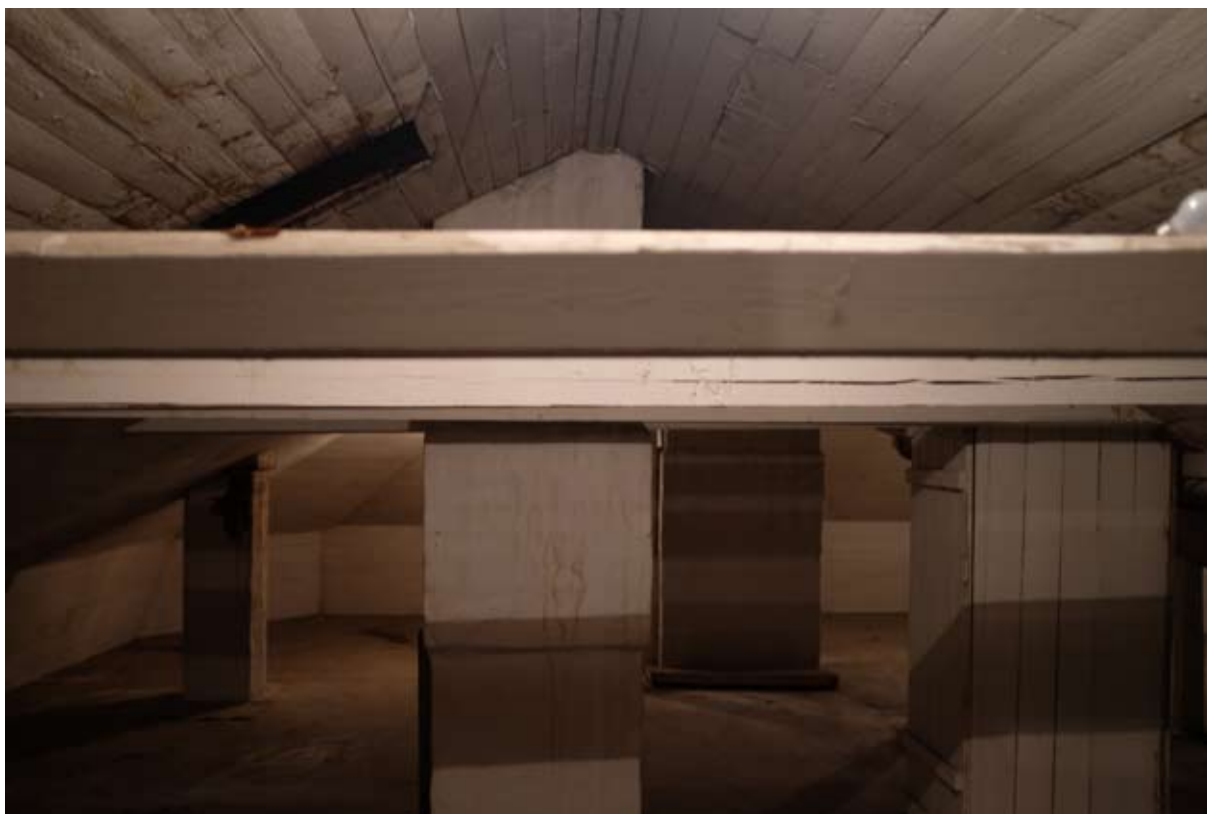
*Interiör från vinden. Den nuvarande vinden tillkom i samband med att huset byggdes på med en våning 1917.*

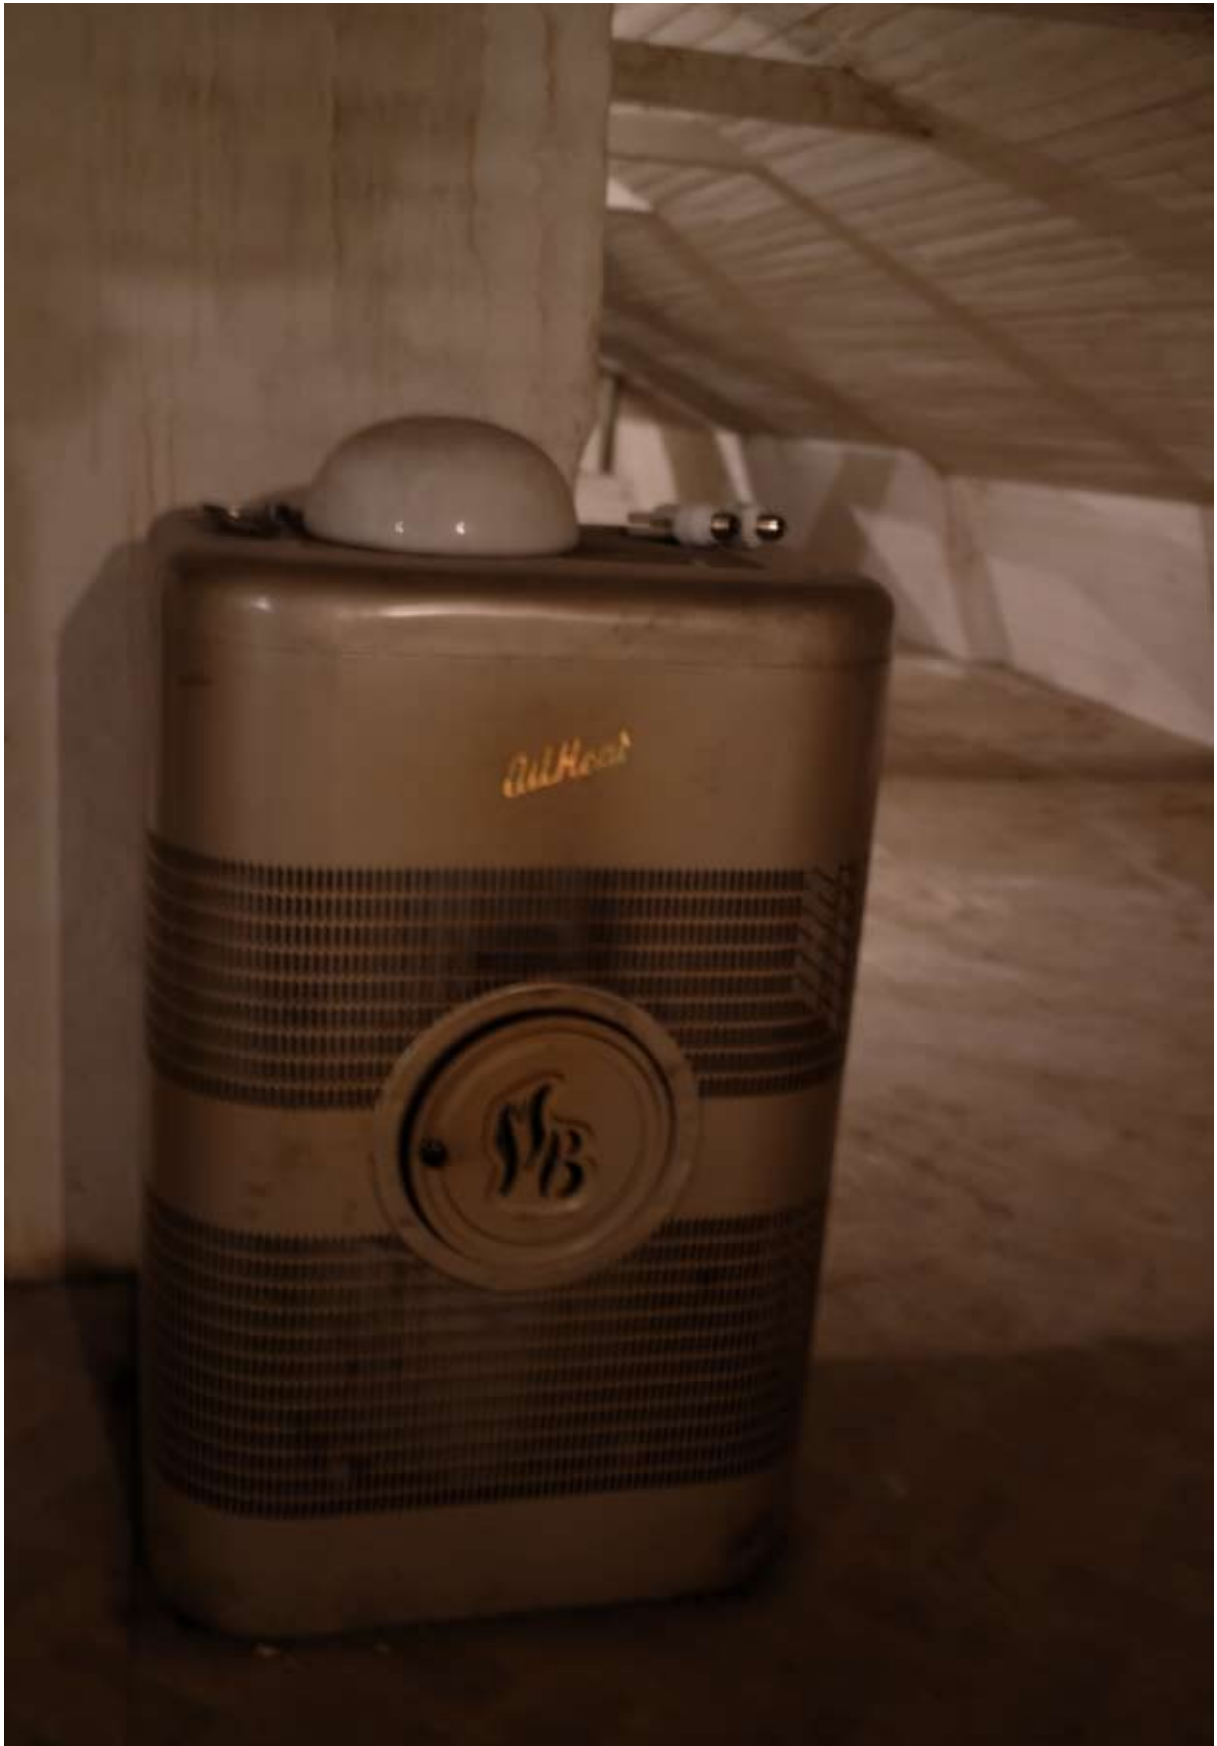
*Torkaggregat på vinden. En del av vindsutrymmet har en tid använts som torkrum för de boende i fastigheten*

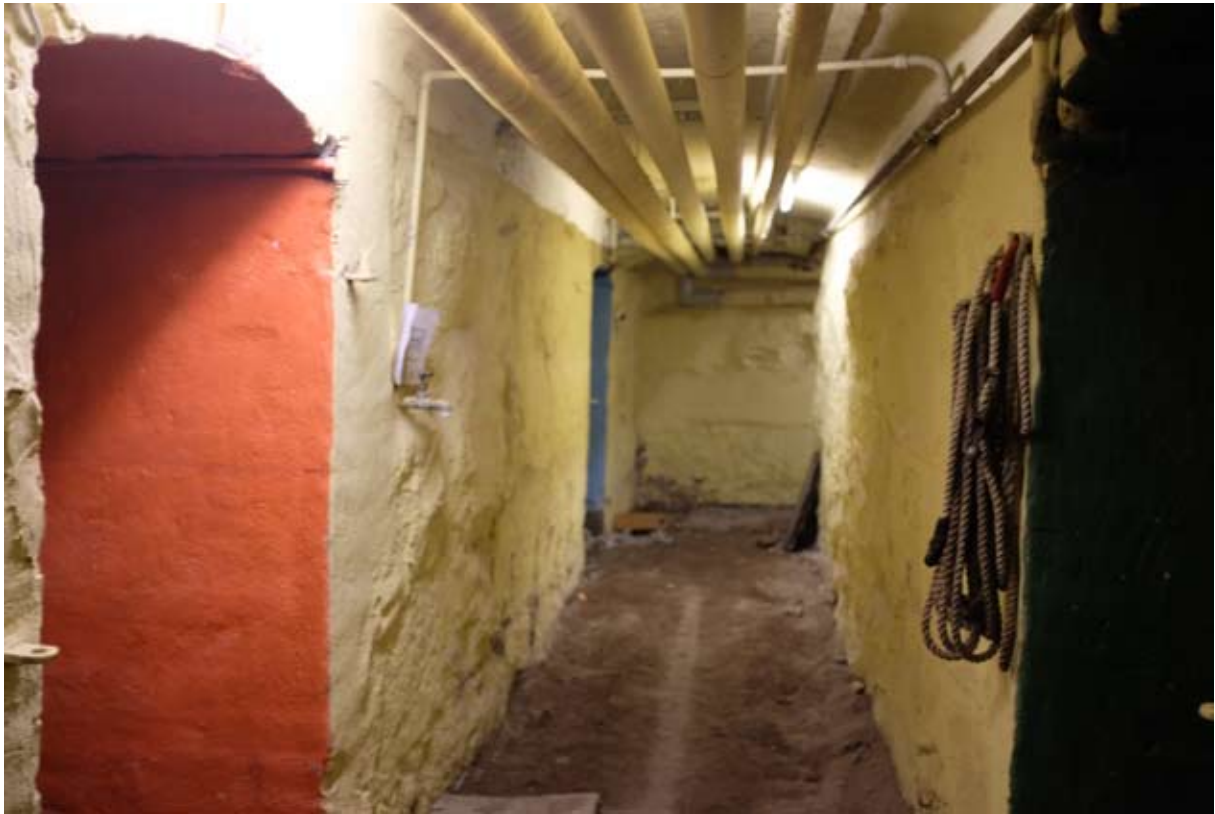
*Interiör från källaren. Notera jordgolvet!*
