Projekterings-PM Geoteknik

Kungsängen 1:17 m.fl., Uppsala kommun

2016-12-13

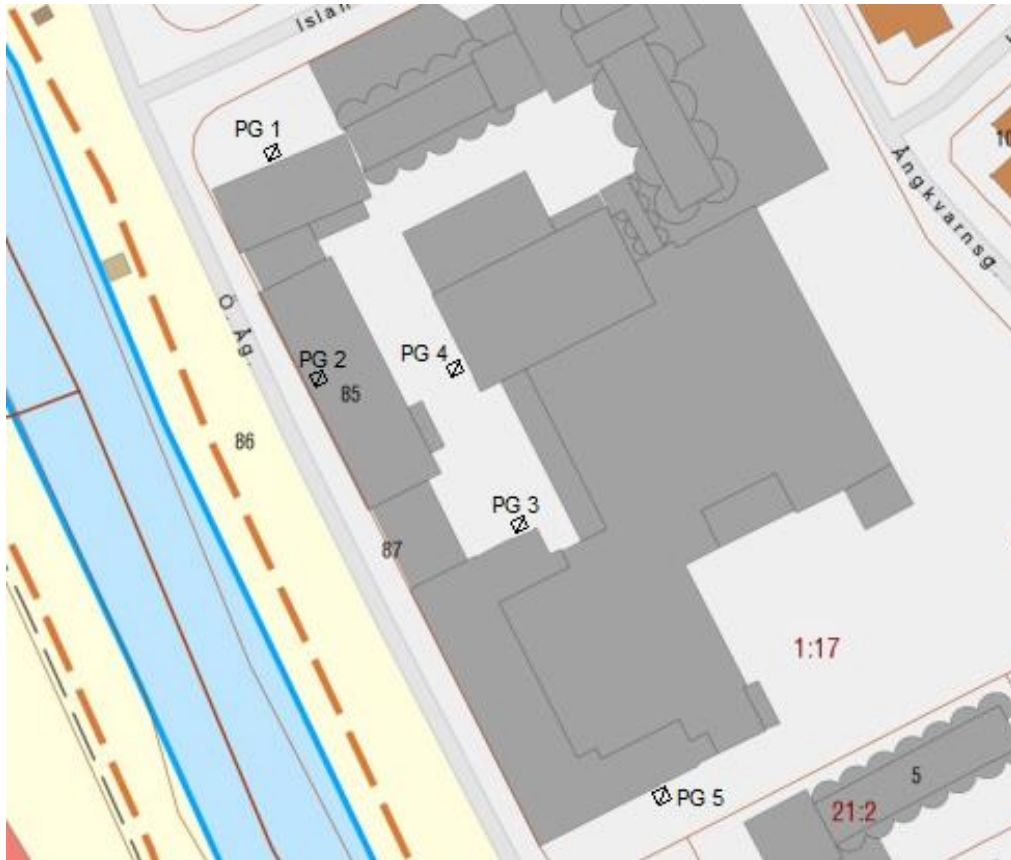
Figur 3 Ungefärligt läge av provgropar

Som komplettering till arkivinventering har 3 nya provgropar utförts vid Silomagasinet (PG 1), Jästfabriken (PG 3) och Makaronifabriken (PG 4), se, Figur 3.

En provgrop (PG 5) upptogs utmed Jästfabrikens södra sida. Arbetet avbröts med anledning att ett större kabelstråk låg i vägen, se Figur 3 samt Figur 4.5 i Bilaga 4.

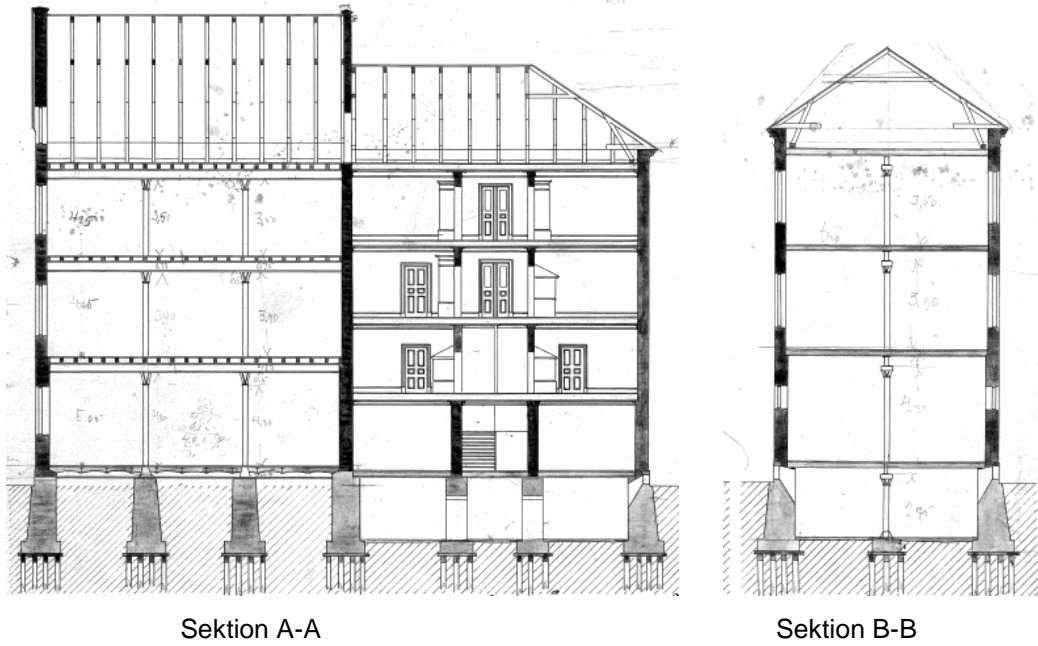
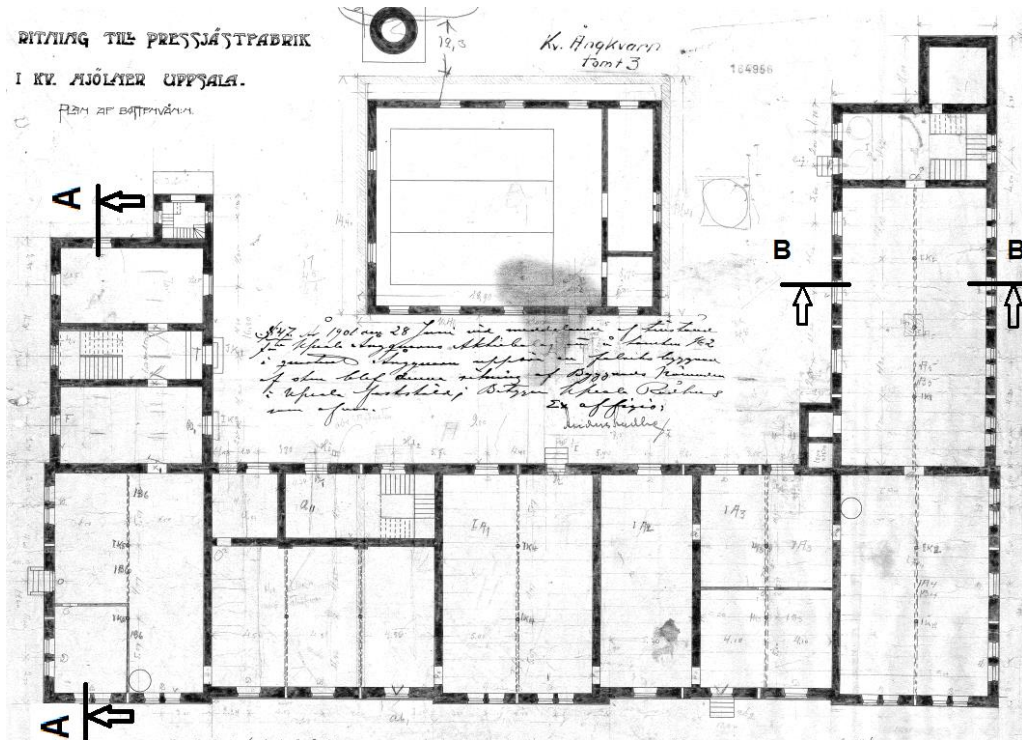
Figur 8 Jästfabriken

Jästfabriken är uppförd i början av 1900-talet och har under tiden 1940-1970 varit föremål för flera om- och tillbyggnader enligt bevarade arkivhandlingar. Enligt handlingar hade utförts både renoveringar och förstärkningsarbeten. Även den här byggnaden har påverkats av sättningar under en lång tid.

Byggnaden är grundlagd med träpålar. En del av byggnaden har källare medan övriga delar är utan källare. Grundläggningsnivån är dock densamma inom hela byggnaden.

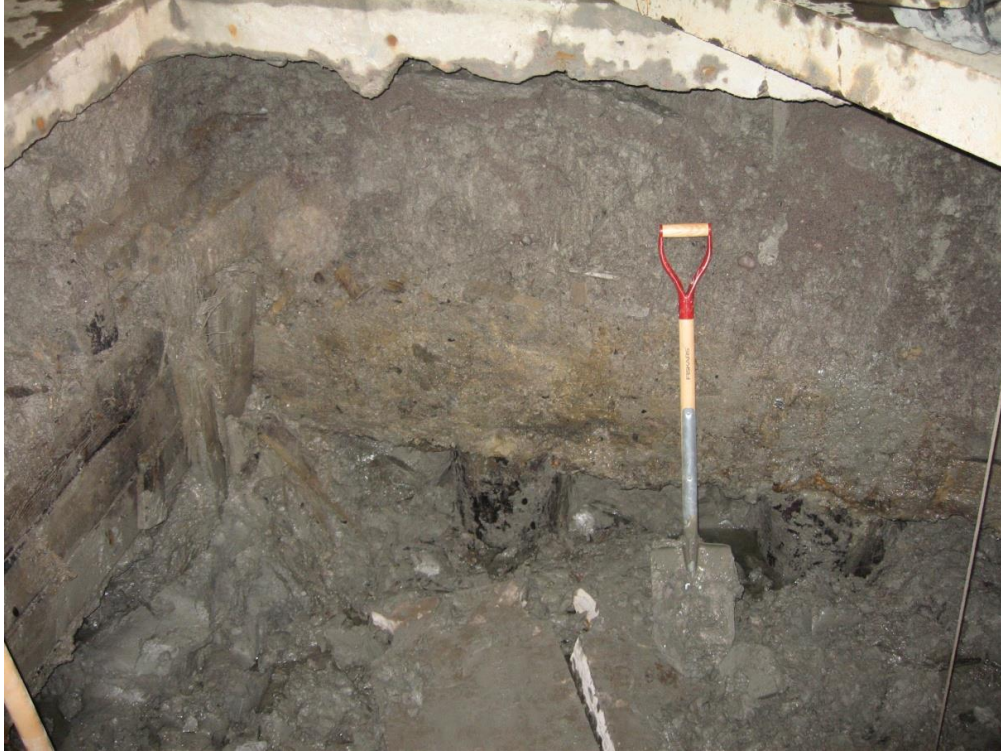
Bilaga 3 Provgrop – Kvarnbyggnaden, 2009-09-11

I gropen noterades förutom pålarna gammalt formvirke som delvis var angripet av röta. Pålarna däremot var i mycket god kondition och en knivspets gick endast att sticka in knappt 10 mm med handkraft.

Dimensionen i toppen var 300-350 mm och pålarnas inbördes avstånd var c:a 900 mm.

Den stabiliserade vattenytan var belägen nivå med källargolvet och tillströmningen bedömdes vara god.

Efter återfyllning och igengjutning av golvet installerades ett lock för att möjliggöra framtida kontroll av vattennivån i grunden.

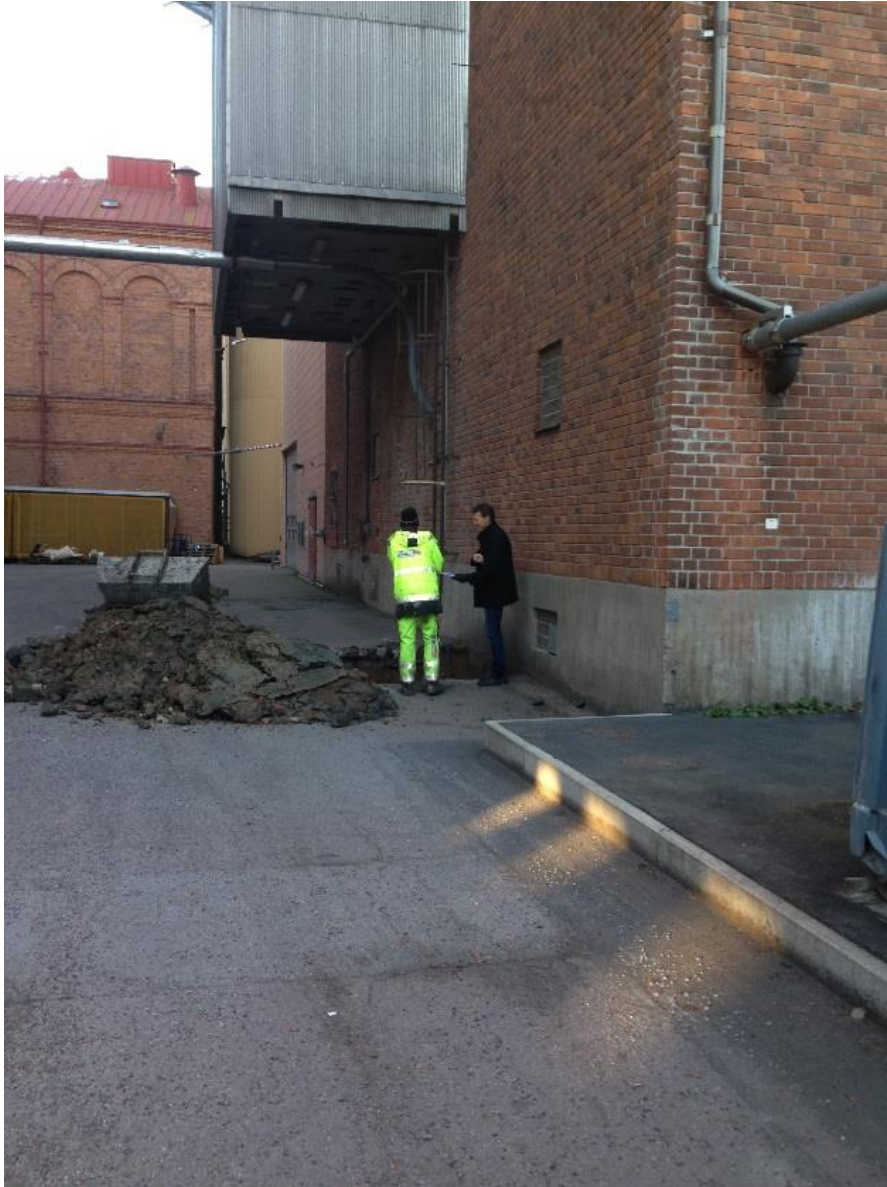
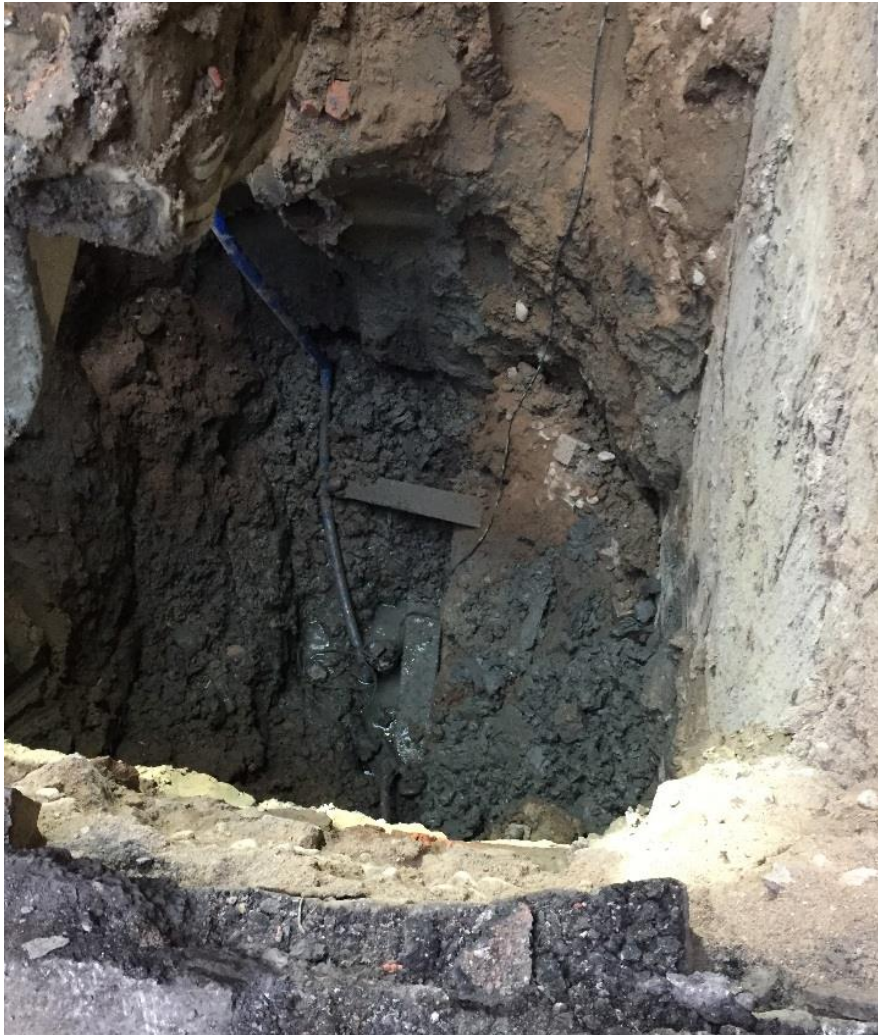
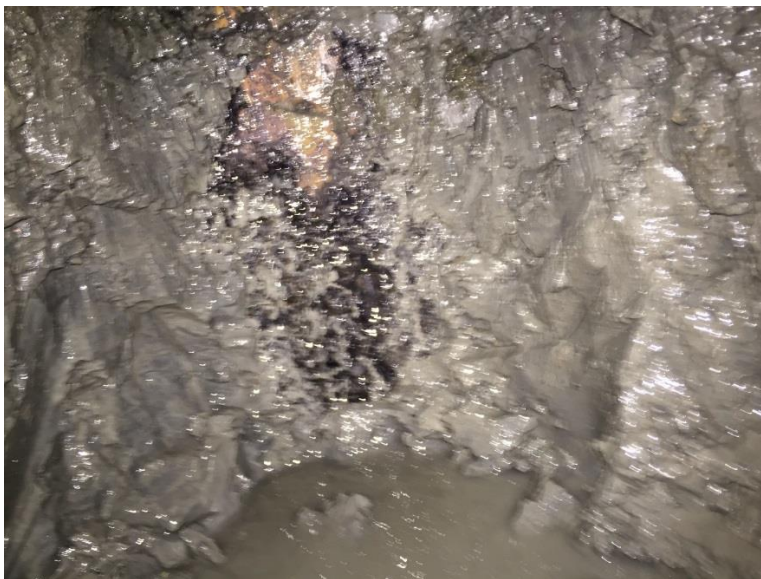
Bilaga 5 Provgrop – Makaronifabriken

Pålarna var i mycket god condition och en knivspets gick endast att sticka in knappt 10 mm med handkraft.
