## KULTURMILJÖUTREDNING OCH ANTIKVARISK KONSEKVENSANALYS

**UPPDRAG:** Uppsala, Eriksberg 33:1  
**FASTIGHET:** Eriksberg 33:1  
**KOMMUN:** Uppsala  
**BESTÄLLARE:** Uppsalahem AB  
**ANSVARIG:** Martin Åhrén  
**DATUM:** 2025-07-05

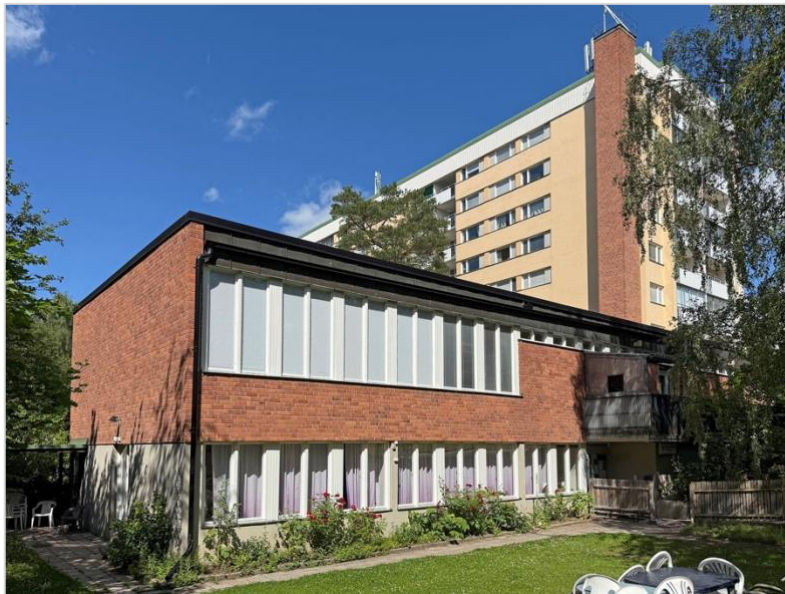
Sedd från sydväst ger panncentralen intryck av att vara en ren verksamhetsbyggnad med ljusa lokaler bakom de många fönstren. Ursprungligen fanns en förskola i bottenplanet och en samlingslokal en trappa upp. Notera den höga skorstenen på bostadshuset i bakgrunden.

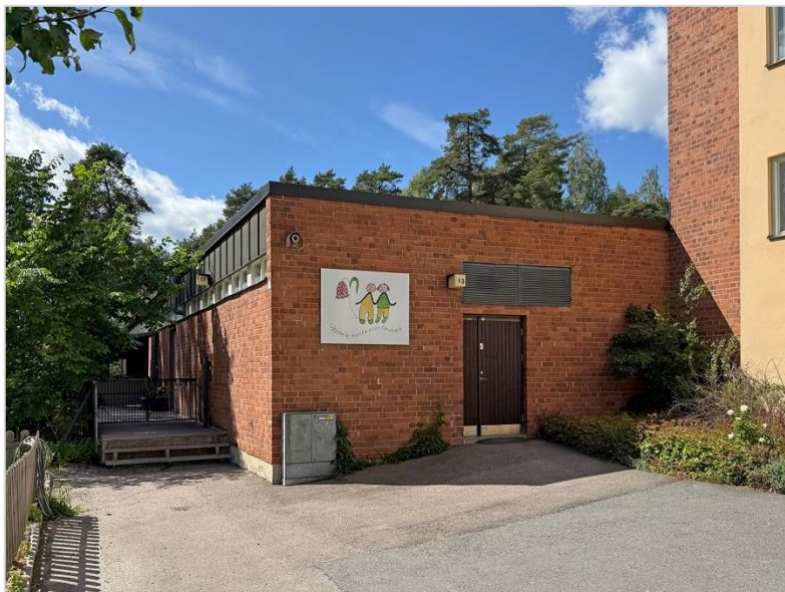
Den slutna östra fasaden visar tydligt vilken del av byggnaden som rymmer panncentralen.

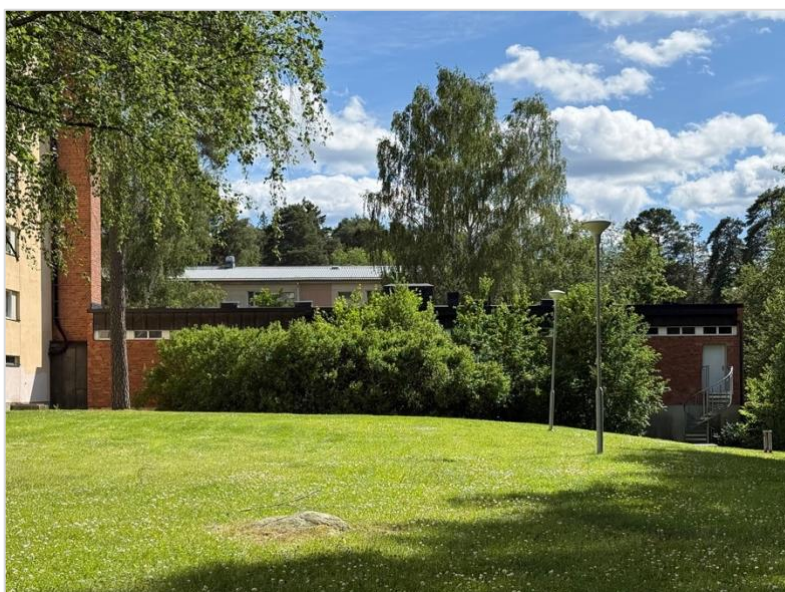
Till följd av terrängen, växtligheten och den låga profilen ger byggnaden ett diskret intryck sett från norr.

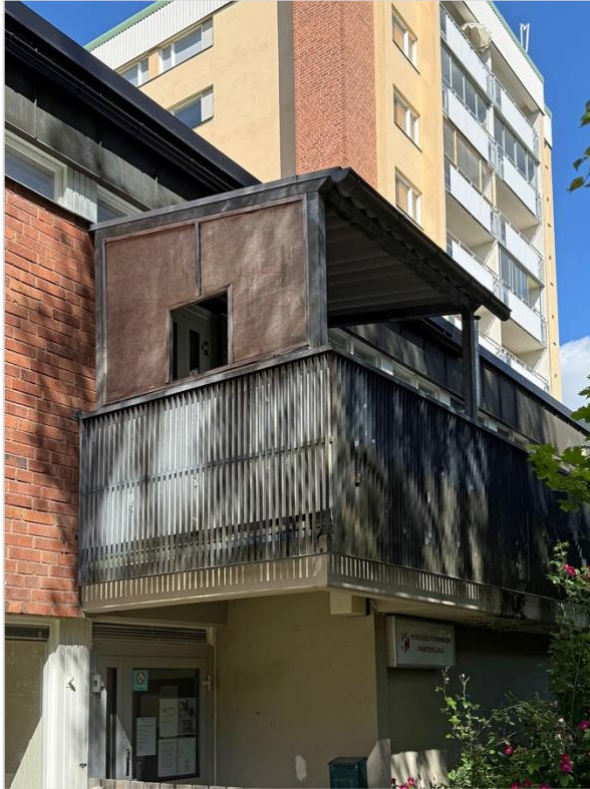
Ovan t.v.: Räcket längs gången till den ursprungliga samlingssalens entré är fortfarande bevarat. Likadana räcken fanns även på bostadshusen tidigare.

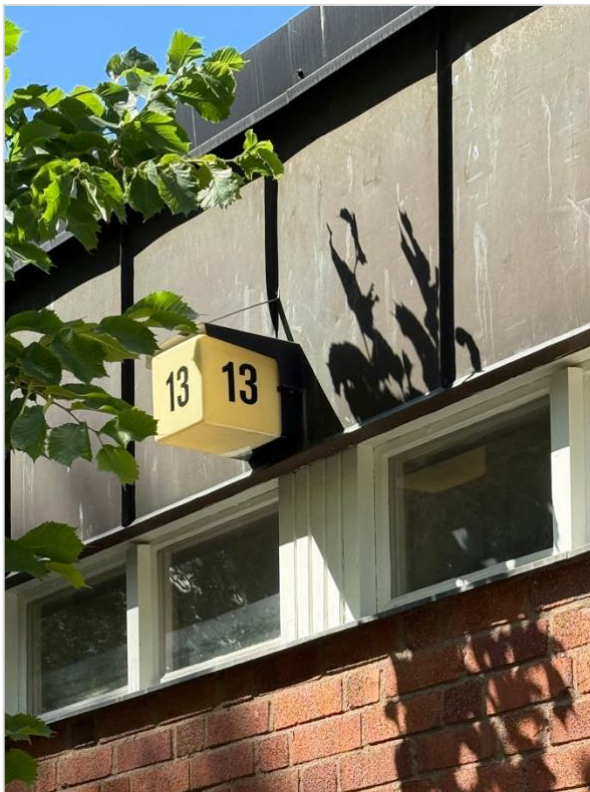
Vänster: Teglet, fasadens plåttäckningar av koppar, fönsterbandet och armaturen är alla bevarade originaldetaljer anno 1962.

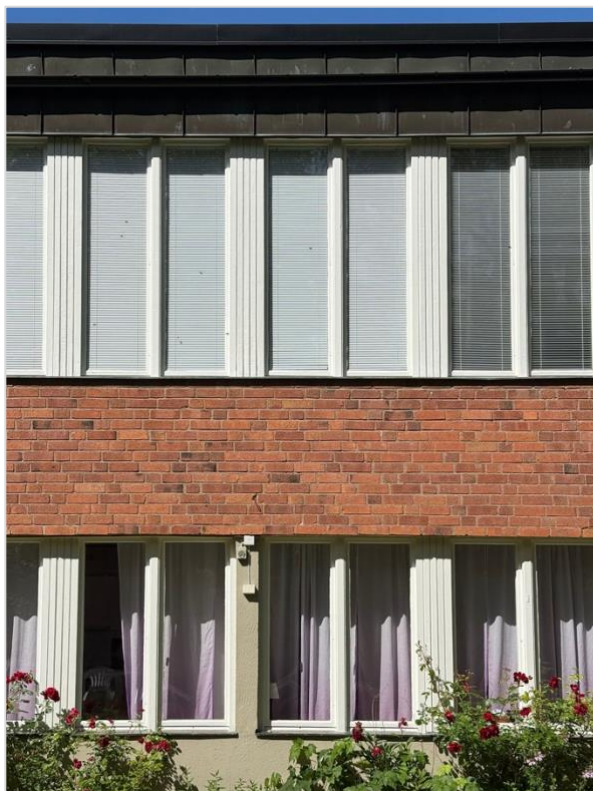
Ovan t.v.: Fönsterbanden på den södra fasaden har fortfarande sina ursprungliga träfönster bevarade.

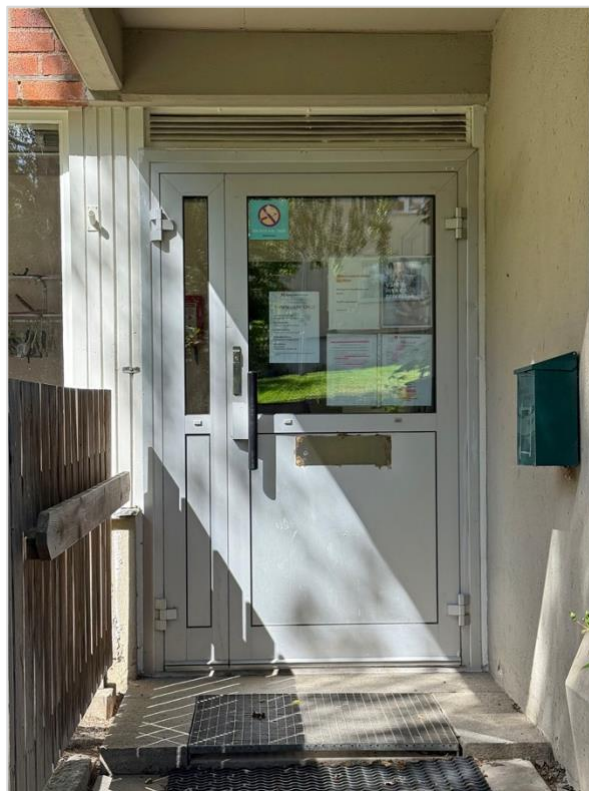
Ovan t.h.: Samtliga entrédörrar är utbytta mot aluminiumdörrar av standardtyp.
