PM Riskbedömning av grundvattenpåverkan - Uppsävja

Datum	2021-04-15 (Reviderad 2021-08-20)
Uppdragsnummer	1320048081
Utgåva/Status	Sluthandling

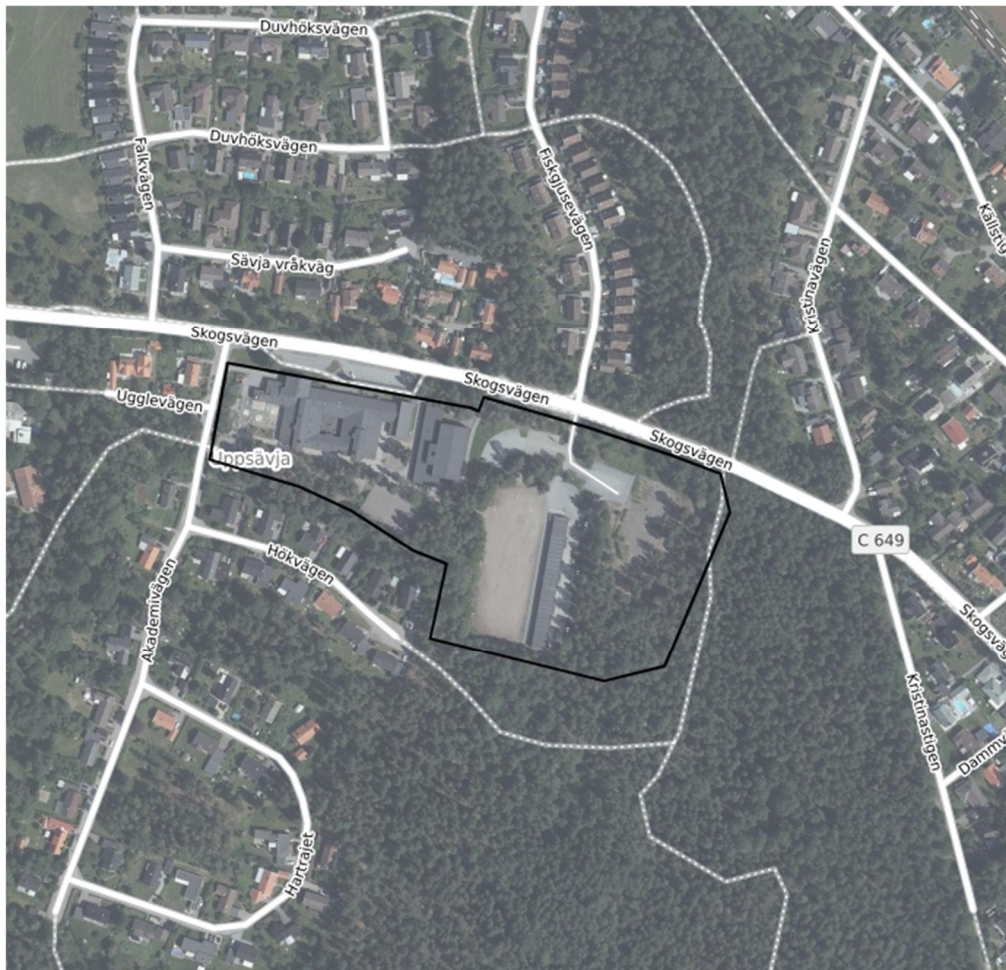
Figur 2. Detaljplaneområdets gräns markerad med svart linje (Scalگو Live, 2021).

Planområdet omfattar fastigheten Sävja 1:88 och ligger i Sävja söder om Uppsala (Figur 2). Området är ca 4,2 ha stort och gränsar till Skogsvägen i norr och Akademivägen i väster. Fastigheten omgärdas av befintlig bebyggelse och skogsmark. Inom fastigheten finns idag Uppsävjaskolan, en bollplan med tillfälliga förskolemoduler, ytan där den tidigare Uppsävja förskola låg, infartsgata och parkeringsytor.

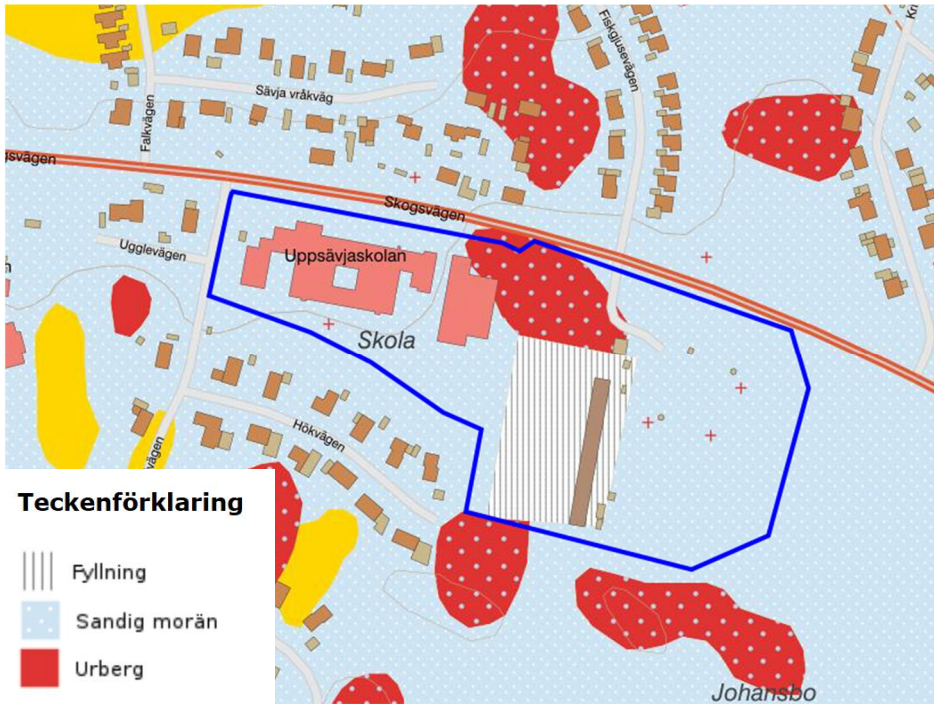
Figur 3. Jordartskarta över området (SGU, 2021). Detaljplaneområdets gräns markerad med blå linje.

Enligt SGU:s jordartskarta (2021) utgörs marken i området av morän och urberg. Marken för befintlig bollplan och förskolemoduler består av fyllnadsmaterial. Berg i dagen finns i området (Figur 3).
