PM, GEOTEKNIK
Uppsävja Förskola

Uppdrag
USF Uppsävja Förskola

Datum
08/07/2022

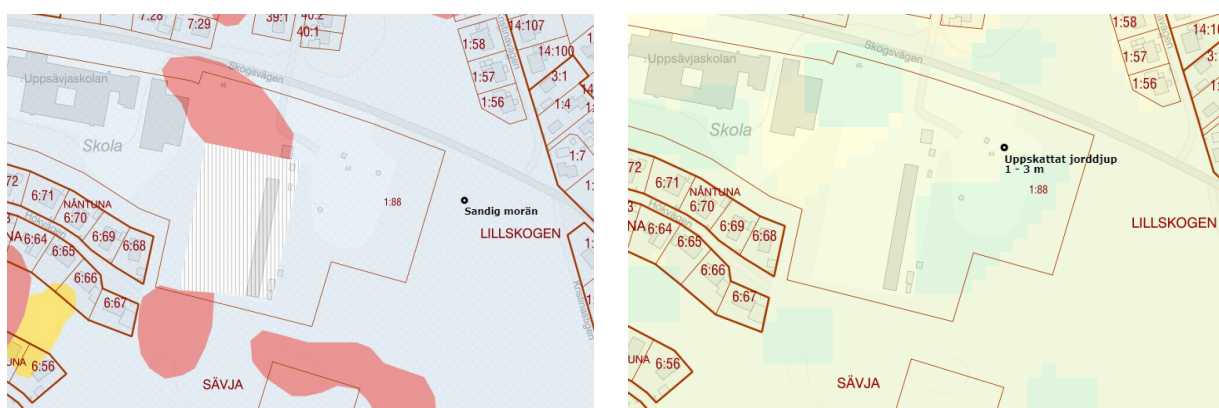
Figur 2 – SGU Jordarts och jorddjupskarta

Enligt SGU:s jordartskarta består området till ytan generellt av sandig morän / fyllning och enligt jorddjupskarta är det ca 1 – 3 meter till berg. Berg i dagen har syns på kartan och har observerats på plats under platsbesök.

Figuren till vänster är en jordartskarta och figuren till höger en jorddjupskarta. I jordartskartan illustrerar det blåa området sandig morän, det röda illustrerar morän och det gula illustrerar glacial lera. För jorddjupskartan illustrerar det gröna området ett djup på 0 meter, det gula området illustrerar ett djup på 1-3 meter.
