UPPDRAGSNAMN  
Almunge Prästgård 151 155

## BILAGA TILL DAGVATTENUTREDNING ALMUNGE PRÄSTGÅRD

## Syfte

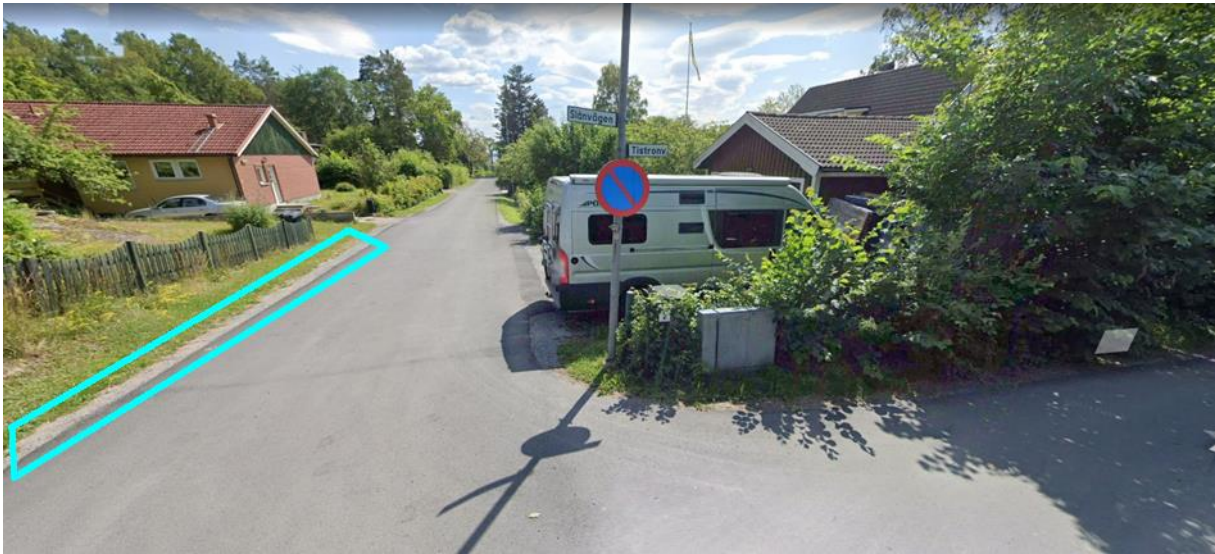
Figur 2. Exempel på avrinningsstråk vid lokalgata i villebebyggelse. Avrinningsstråket är markerat med turkosa linjer för tydlighet.

För att säkerställa att dagvatten inte avrinner mellan fastigheterna bör avrinningsstråk läggas i fasthetsgräns, med funktion att vara avskärande.

Ett exempel på ett för området lämpligt avrinningsstråk visas i Figur 2, se turkos markering. Fler lämpliga varianter visas i Figur 3.

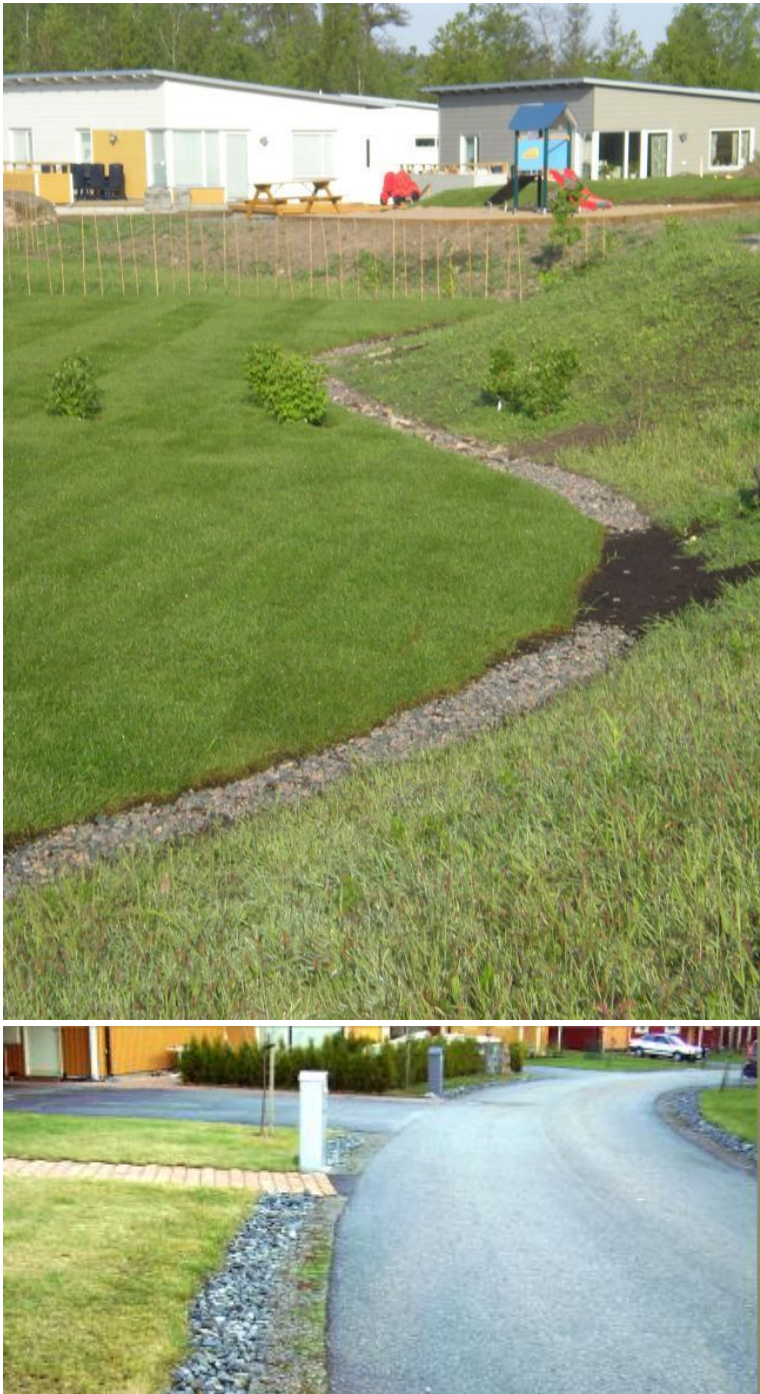
Figur 3. Två bildexempel på lämpliga avrinningsstråk, här med stenkross.

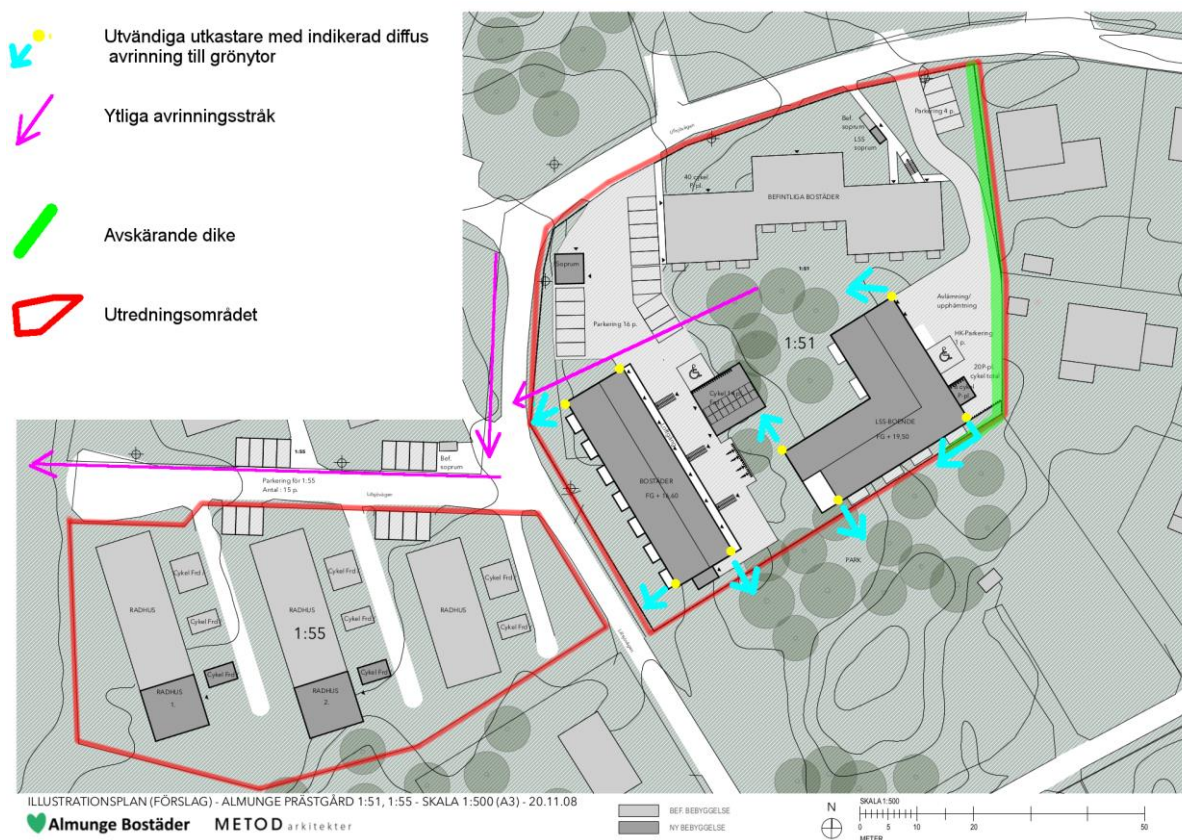
Figur 4. Reviderad "Figur 9. Förslag på dagvattenhantering genom diffus avrinning till grönyta via stuprör". Även förslag till ytliga avrinningsstråk visas.

En revidering av "Figur 9. Förslag på dagvattenhantering genom diffus avrinning till grönyta via stuprör" ges i Figur 4.
