SJÖHAGEN, ALMUNGE

TRAFIKUTREDNING

2020-11-11

Trafikutredning

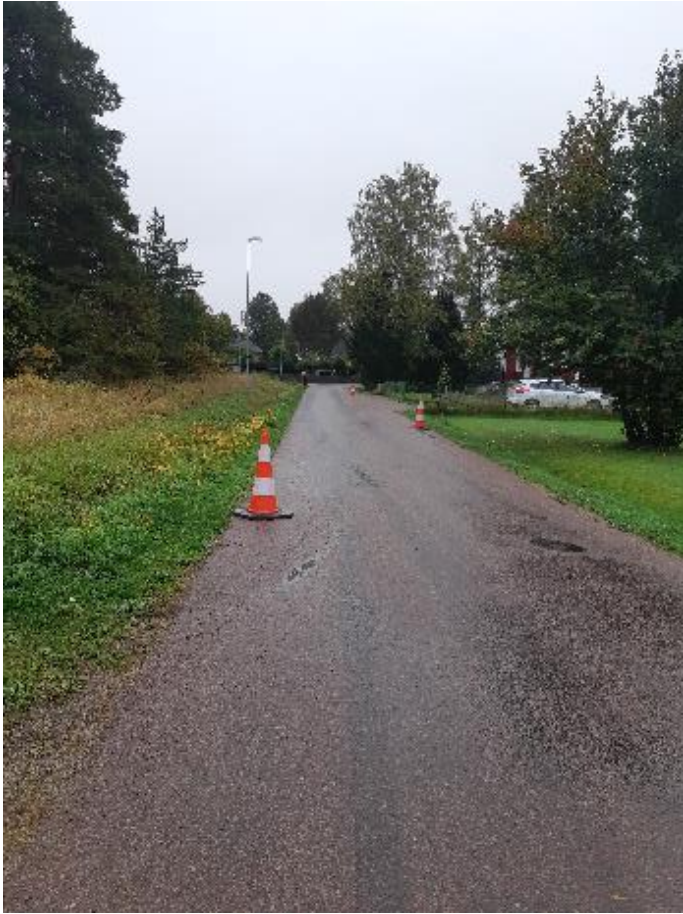
Figur 4. Koner på Lillsjövägen. Foto: WSP

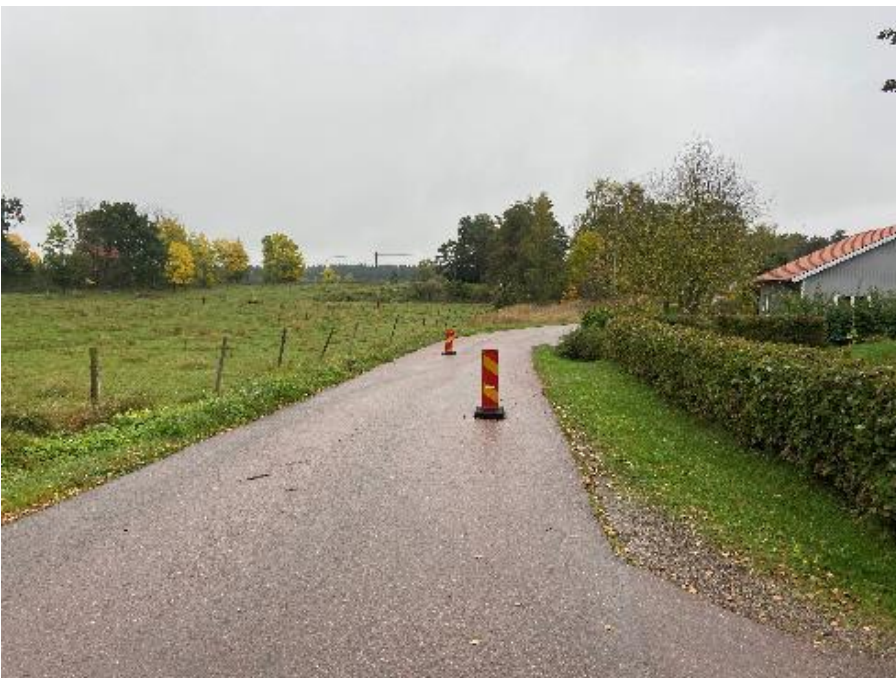
Figur 5. Tillfällig chikanlösning på Lillsjövägen. Foto: WSP

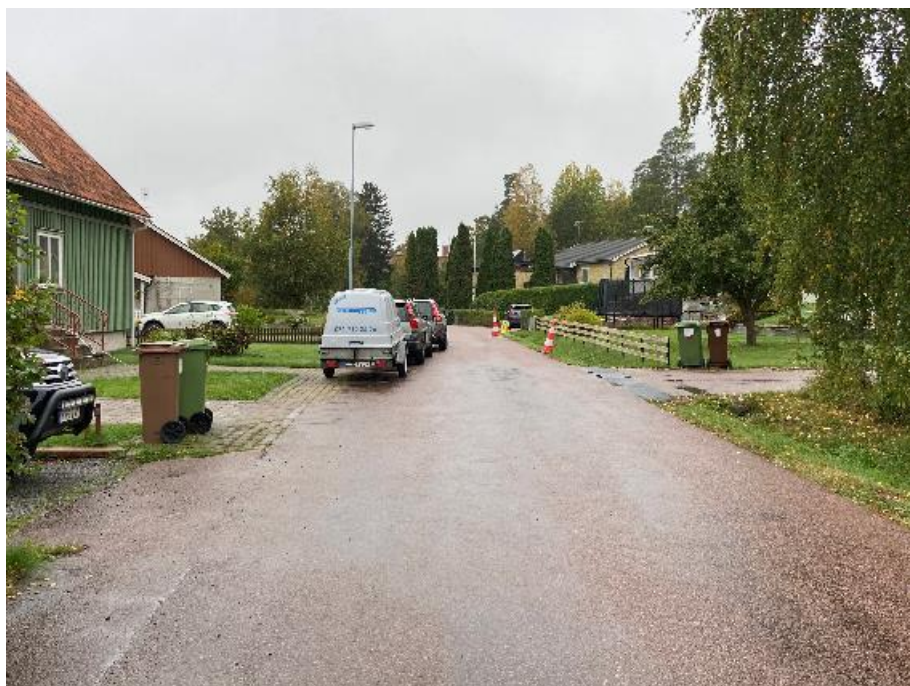
Figur 6. Parkerade bilar på Lillsjövägen. Foto: WSP

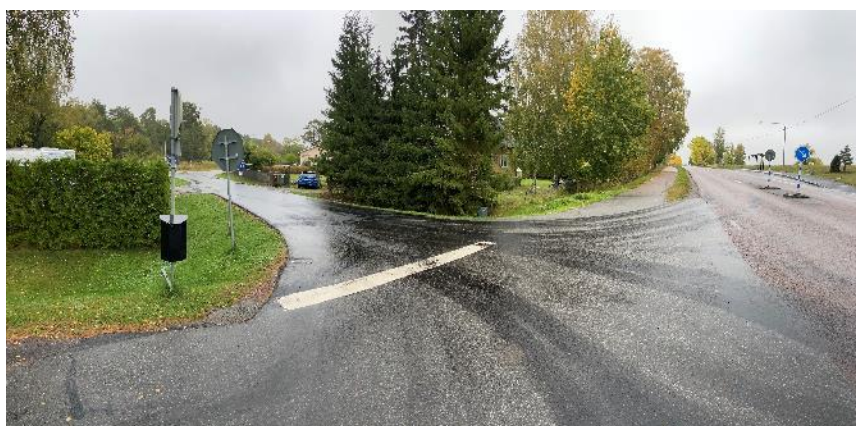
Figur 7. Lillsjövägen x 282, riktning österut. Foto: WSP

Lillsjövägen är smal vid anslutningen till/från 282 och siktförhållandena är inte optimala.

Vid infart till området korsar svängande fordon GC-banan med hög hastighet. Föraren har små möjligheter att stanna/köra långsamt, för att uppfatta och reagera på eventuella oskyddade trafikanter på GC-banan längs 282:an.

Vid utfart från området är siktförhållandena begränsade, både vad gäller uppsikt över GC-banan och konflikterande trafik på väg 282 (särskilt österut).

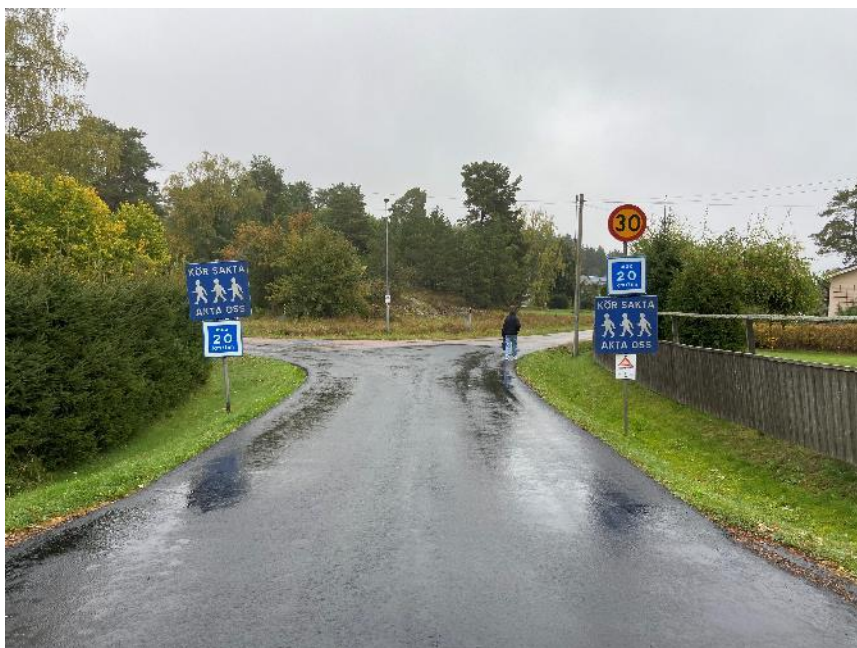
Figur 8. Ankomst till Lillsjövägen. Foto: WSP

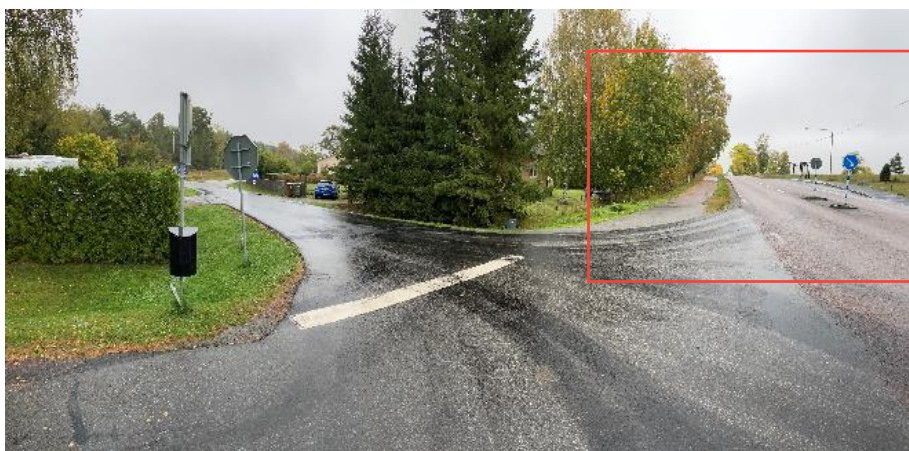
Figur 9. Busshållplats, refug och korsningsmöjlighet av 282 för fotgängare. Foto: WSP

Det finns inget övergångsställe till hållplatsläget på motsatt sida av vägen. Istället finns en smal refug, som kan kännas otrygg när fordon kör förbi i hög hastighet. Om flera kliver av bussen från Uppsala/Almunge samtidigt får inte alla plats vid refugen. Den är inte heller dimensionerad för rollatorer, barnvagnar, etc.

När gående kommer från Sjöhagen och ska korsa väg 282 via refugen står de mitt i svängraden för motorfordon som kommer österifrån och som ska in i området. Detta kan upplevas som otryggt och utgöra en trafiksäkerhetsrisk.

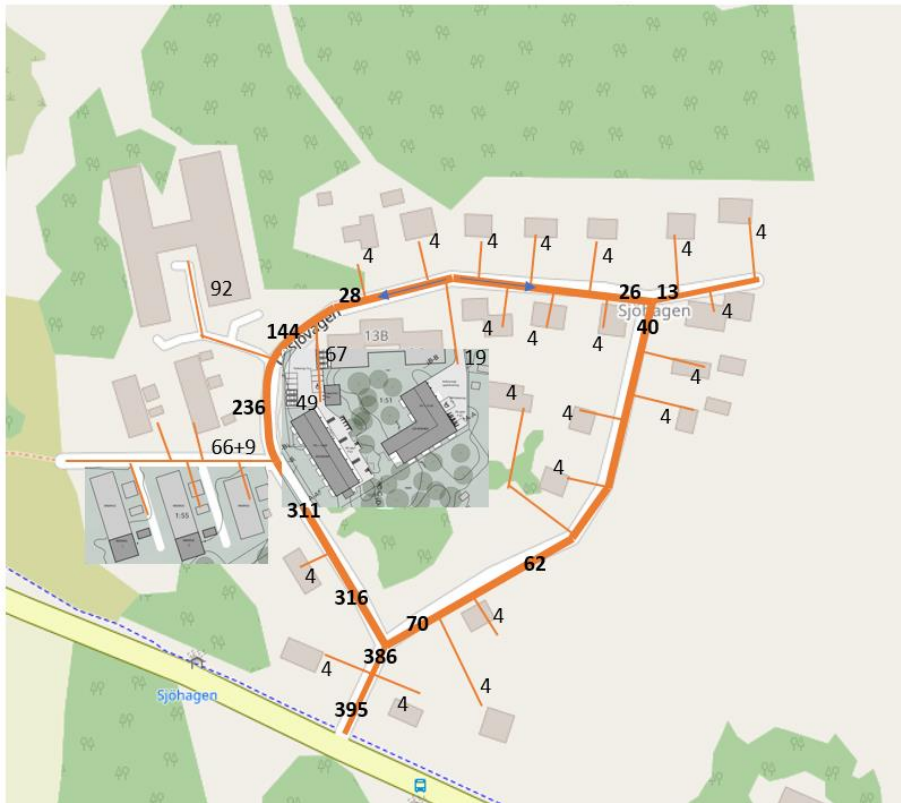
Figur 10. Framtida trafikflöden efter planerad exploatering (fordon/dygn). Källa: OpenStreetmaps, illustrationsplan, egen bearbetning

Ökningen på 25% förväntas dock inte fördela sig jämnt i hela området (se Tabell 1). Eftersom de nya målpunkterna kommer att ligga i västra Sjöheden förväntas den tillkommande trafiken primärt använda den västra delen av Lillsjövägen.

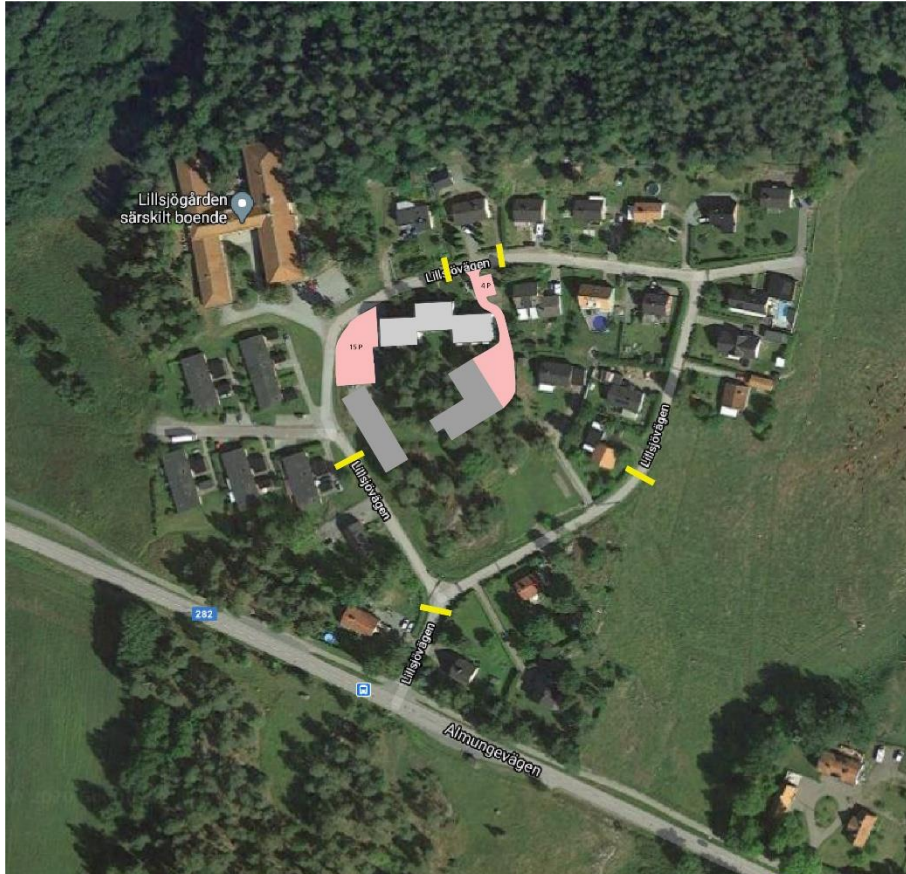
Figur 16. Exempel på placering av farthinder (i gult). Källa: GoogleMaps, egen bearbetning

Med strategiskt placerade farthinder runt hela Lillsjövägen sänks hastigheten i hela området, både vid själva farthindren och mellan dem.

Farthinder kan utformas på olika sätt, men för detta område rekommenderas upphöjda farthinder/gupp där bilarna passerar ett fordon i taget, medan gående och cyklister kan passera obehindrat på vardera sidan.

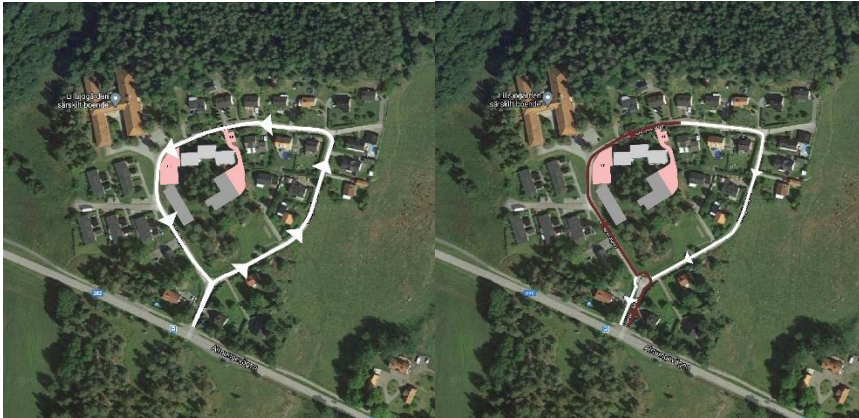
Figur 18. Två versioner av enkelriktning, mot- och medsols. Källa: GoogleMaps, egen bearbetning

Med en enkelriktning av Lillsjövägen uteblir problemet med mötande motorfordon som ska passera varandra och det finns utrymme för en separat gång- och cykelbana.

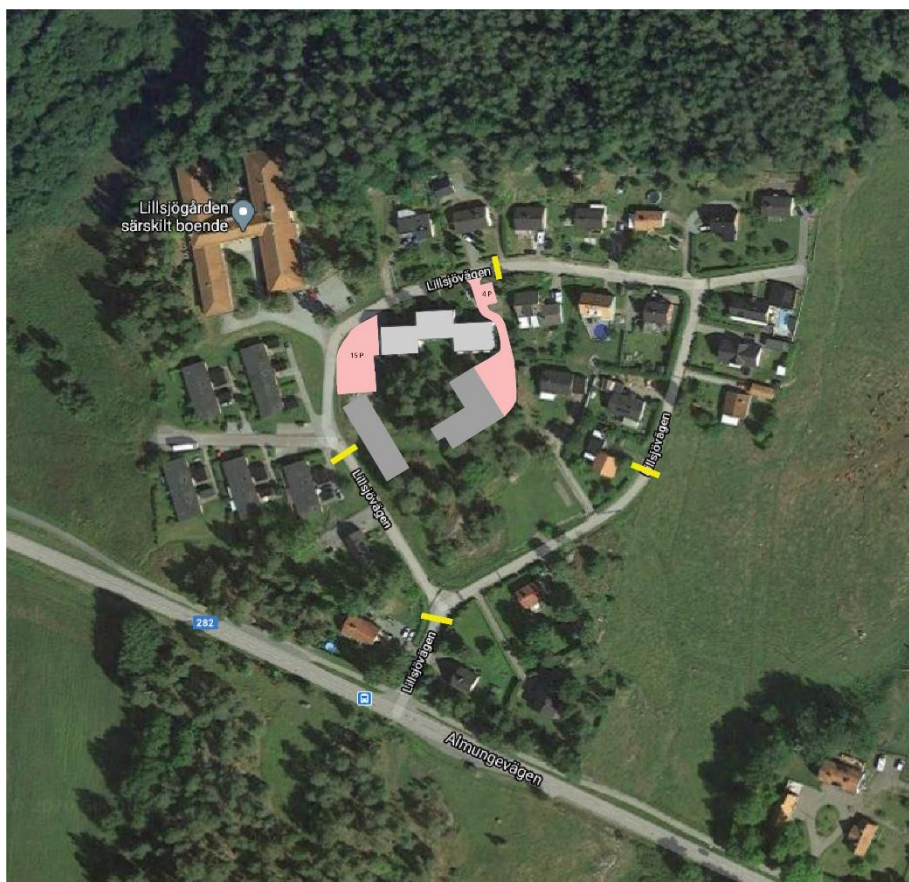
Figur 21. Skiss, alternativa åtgärder. Källa: GoogleMaps, egen bearbetning

Den upphöjda korsningen i norr kan ersättas av ett farthinder på östra sidan av utfarten, för att säkra låg hastighet i den riktning sikten är mest begränsad.
