FÖRENKLAD RISKBEDÖMNING FÖR BRF FÅLHAGSLUNDEN

På uppdrag av BRF Fålhagslunden har PE Teknik & Arkitektur upprättat en förenklad riskbedömning gällande grundvatten.

Syftet med aktuell riskbedömning är att utreda vilka risker som planerat projekt kan innebära för grundvattnet, både under byggfas samt under driftskede.

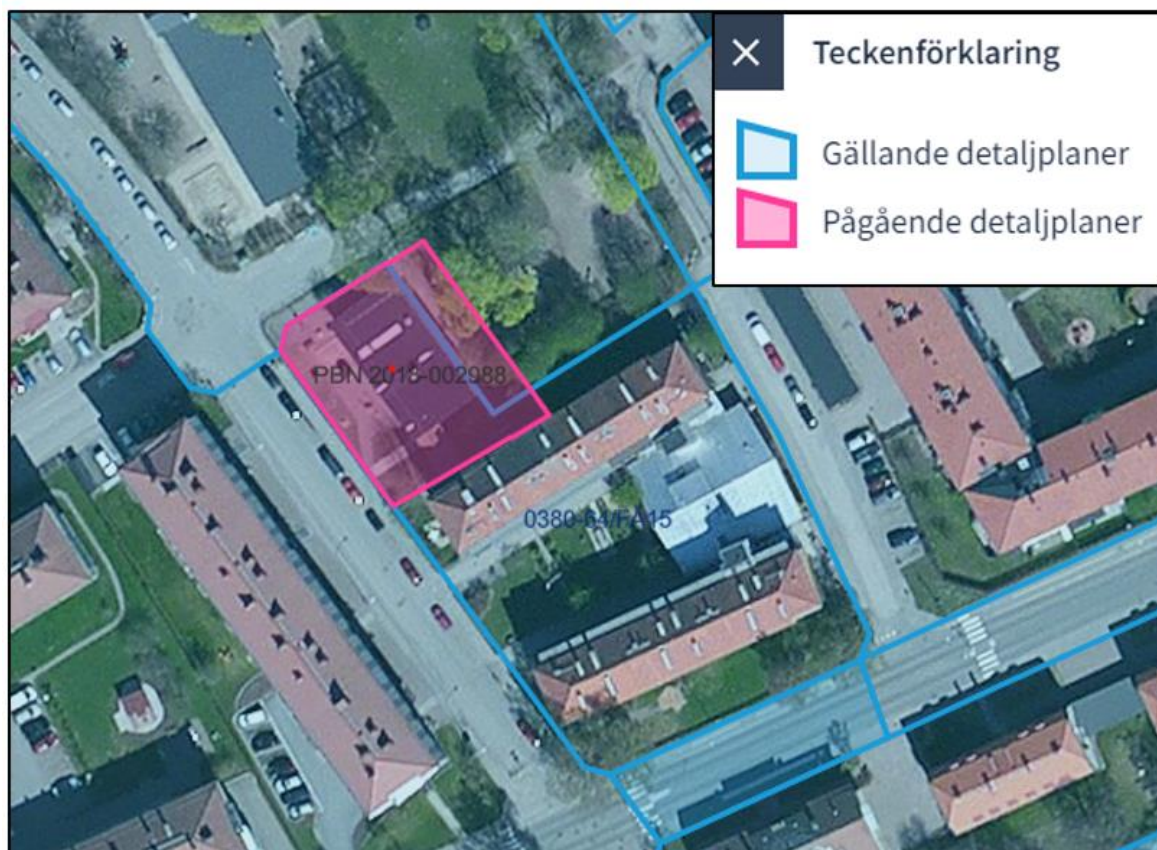
Figur 1. Flygfoto över området med den nya detaljplanen markerad i rosa. Gällande detaljplaner markeras med blå linjer. Källa: Uppsala kommun, 2022a.

En detaljplan för del av kv. Eskil, Fålhagen 15:2 håller på att tas fram. Fastigheten, som ägs av Brf Fålhagslunden, innehåller flerbostadshus och en byggnad som till 2020 användes som förskola. Den f.d. förskolebyggnaden står idag tom och är i behov av renovering. Brf Fålhagslunden har avsikten att stycka av och sälja den del av tomten med förskolebyggnaden (se Figur 1). Planerad verksamhet för den nya detaljplanen är centrumverksamhet.

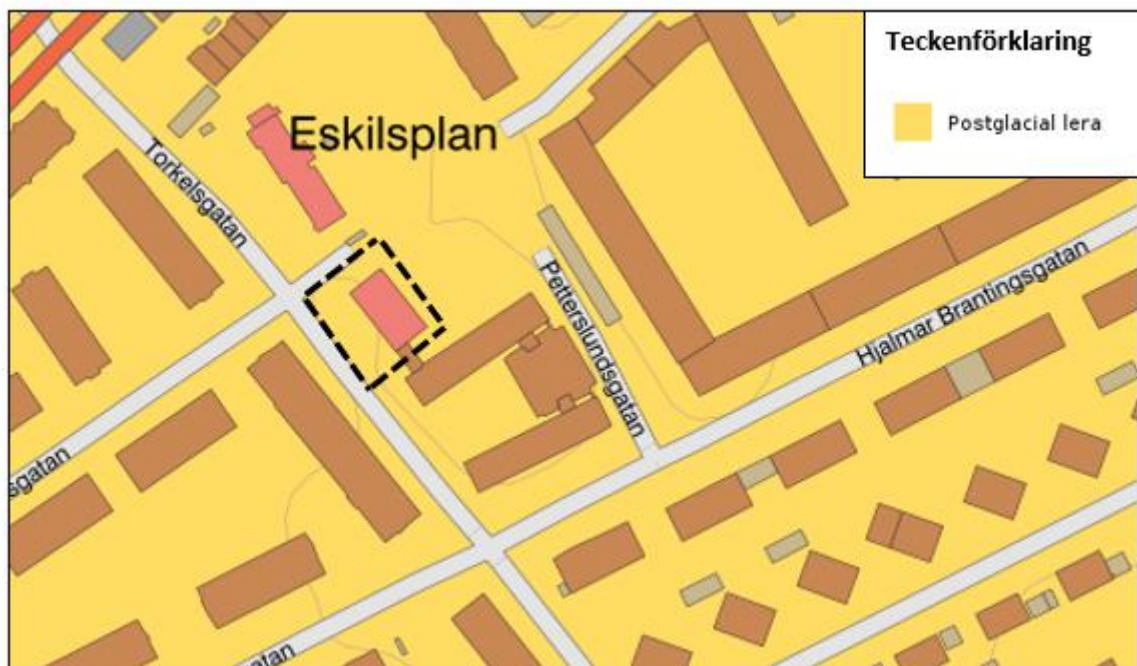
Figur 2. Jordartskarta med fastigheten markerad med svart streckad linje. Modifierad från SGU, 2022.

Jordarten inom området är postglacial lera, se Figur 2 (SGU, 2022). Genomsläppligheten är låg och jorddjupet är uppskattat till 20-30 m (SGU, 2022). Markytans höjd är ca. 10 m enligt det nationella Höjdsystemet RH 2000 (Lantmäteriet, 2022).

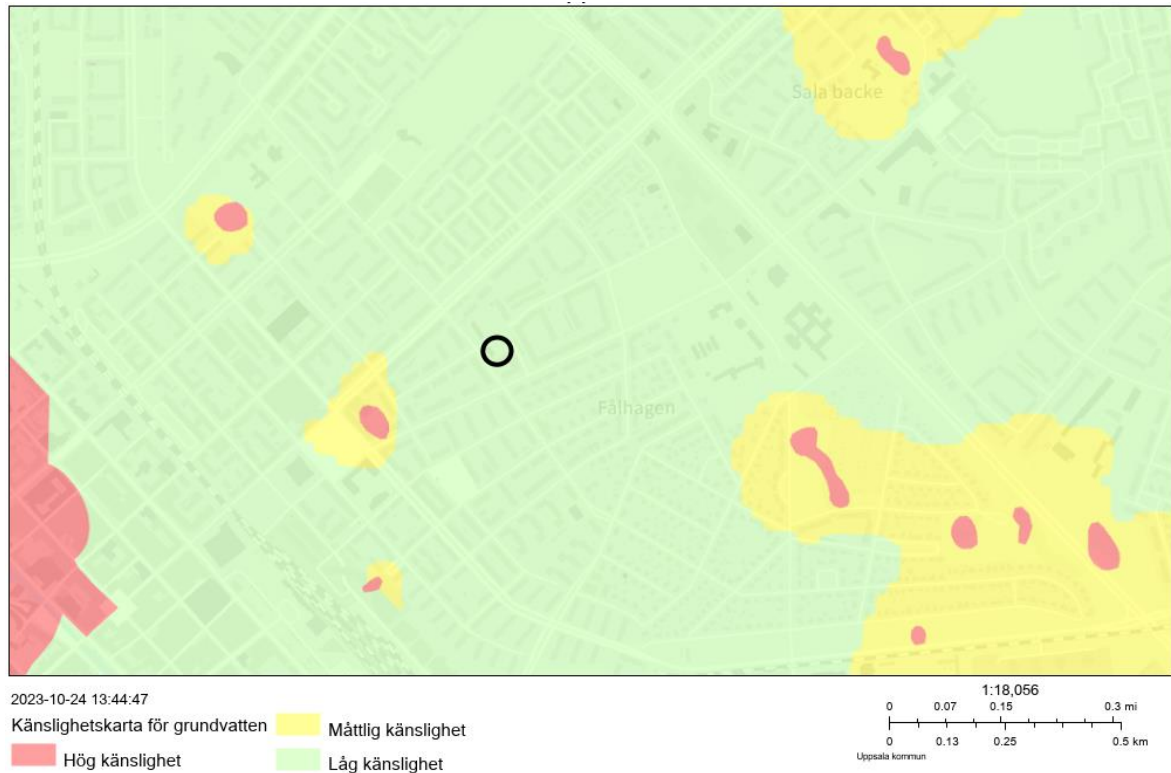
Figur 5. Karta som visar känslighet ur grundvattensynpunkt. Ungefärlig placering av fastigheten ses inom svart cirkel. Modifierad från Uppsala kommun, 2023.

Det är de hydrogeologiska förutsättningarna som avgör hur känsligt ett område är för att grundvattnets kvalitet ska påverkas negativt av en förorening. Känslighetskartan är baserad på 3D grundvattenmodell (UVAB), 3D jordlagermodell (SGU) och ytavrinning inom Uppsala- och Vattholmaåsarnas tillrinningsområde. Känslighetskartan är ett resultat av utförd riskanalys (Geosigma, 2018). Känsligheten ur grundvattensynpunkt klassas inom aktuell fastighet som låg, se Figur 5 (Uppsala kommun, 2023).
