Uppdrag  
Riskbedömning

# FÖRENKLAD RISKBEDÖMNING FÖR BRF FÅLHAGSLUNDEN

På uppdrag av BRF Fålhagslunden har PE Teknik & Arkitektur upprättat en förenklad riskbedömning gällande grundvatten.

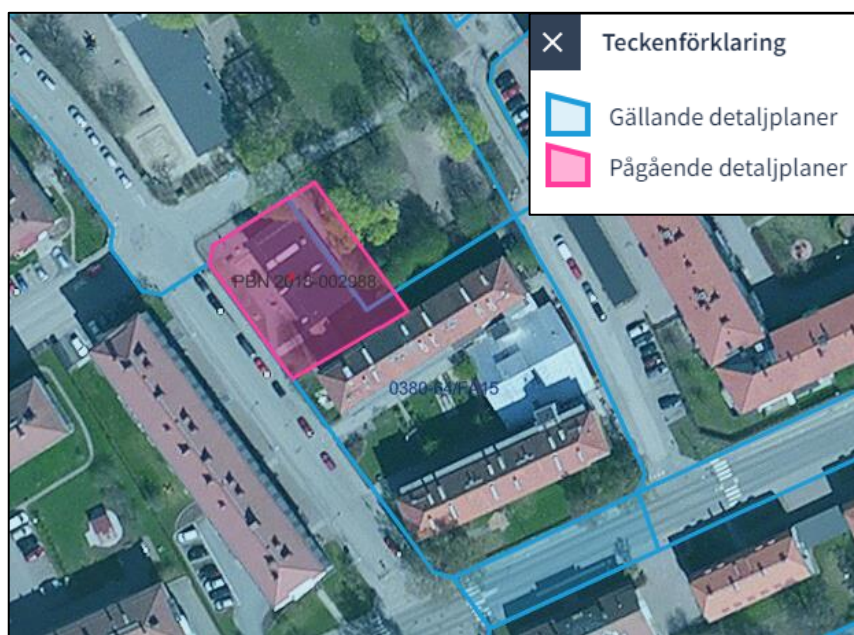
Figur 1. Flygfoto över området med den nya detaljplanen markerad i rosa. Källa: Uppsala kommun, 2022a.

En detaljplan för del av kv. Eskil, Fålhagen 15:2 håller på att tas fram. Fastigheten, som ägs av Brf Fålhagslunden, innehåller flerbostadshus och en byggnad som till 2020 användes som förskola. Den fd. förskolebyggnaden står idag tom och är i behov av reovering. Brf Fålhagslunden har avsikten att stycka av och sälja den del av tomten med förskolebyggnaden (se Figur 1). Planerad verksamhet för den nya detaljplanen är området är centrumverksamhet och förskola.

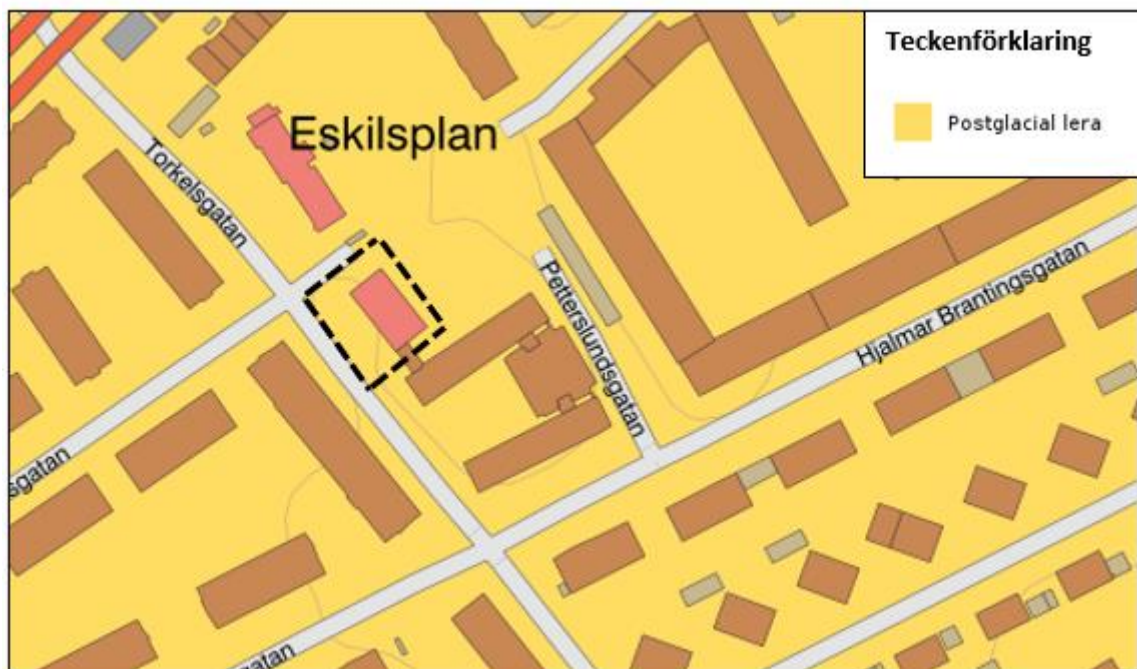
Figur 2. Jordartskarta med fastigheten markerad med svart streckad linje. Modifierad från SGU, 2022.

Jordarten inom området är postglacial lera, se Figur 2 (SGU, 2022). Genomsläppligheten är låg och jorddjupet är uppskattat till 20-30 m (SGU, 2022). Markytans höjd är ca. 10 m enligt det nationella Höjdsystemet RH 2000 (Lantmäteriet, 2022).

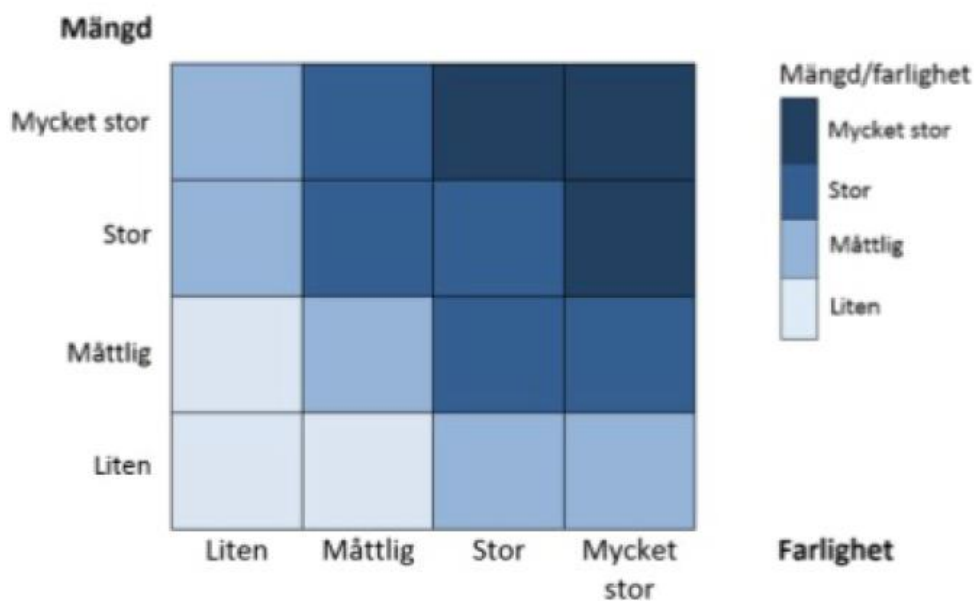
Figur 6. Mängd-farlighetmatris. Källa: Uppsala kommun, 2022c.

En mängdfarlighetsmatris (Se Figur 6) har använts för att bedöma mängd och farlighet för resp. skadehändelse, där känsligheten ur grundvattensynpunkt har klassats som hög i området kring fastigheten. Därefter har konsekvensen för resp. skadehändelse relativt MKN bedömts utifrån en konsekvensmatris (Se Figur 7) följt av en beskrivande tabell (Se Tabell 2).

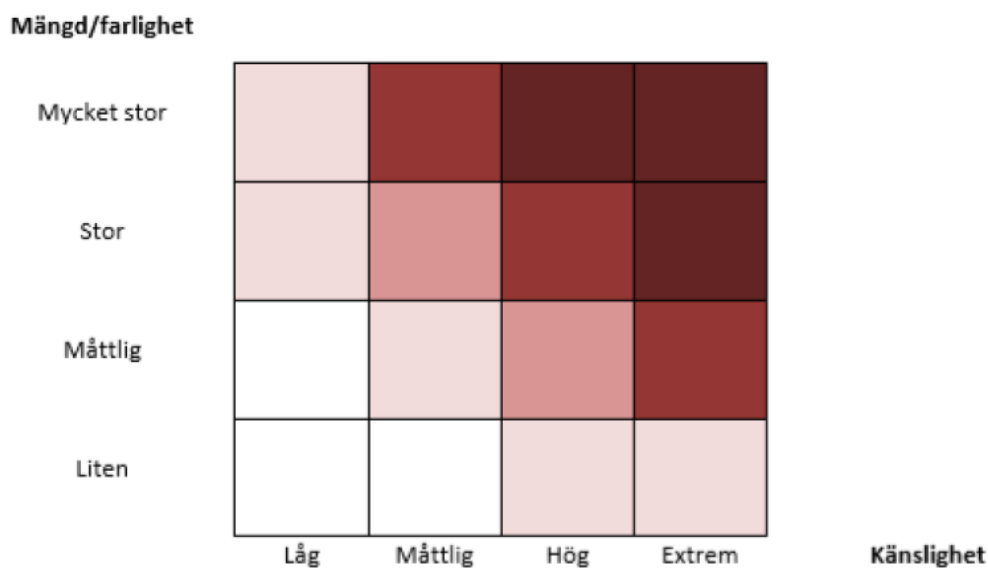
Figur 7. Konsekvensmatris, med fem klasser enligt färgkodning i Tabell 2. Källa: Uppsala kommun, 2022c.
