Dokumentnummer <b>3442-01-070</b>
Handläggare/uppriktad av Tyréns AB <b>Cecilia Sandström</b>	Granskad Tyréns AB <b>Magnus Åkerlind</b>	Godkänd Tyréns AB <b>Ketil Kindestam</b>	Datum <b>2010-11-15</b>
Handläggare namn/sign TrV <b>Matilda Ottosson</b>	Handling förvaltningsgranskad TrV <b>Jenny Johansson</b>	Ansvarig f. slutgodkännande TrV <b>Berndt Rundgren</b>	Senaste revision nr/datum/sign.
<p><b>OSTKUSTBANAN</b></p> <p><b>(UPPSALA) – (STORVRETA)</b></p> <p><b>DUBBELSPÅR UPPSALA – GAMLA UPPSALA</b></p> <p><b>Bandel 434 Sträckan km 2+050 – 6+400</b></p> <p><b>JÄRNVÄGSPLAN</b> <i>FASTSTÄLLELSEHANDLING 2011-02-15</i></p> <p>Riskbedömning, underlag till MKB</p>

### 2.1 Nytt dubbelspår genom Gamla Uppsala

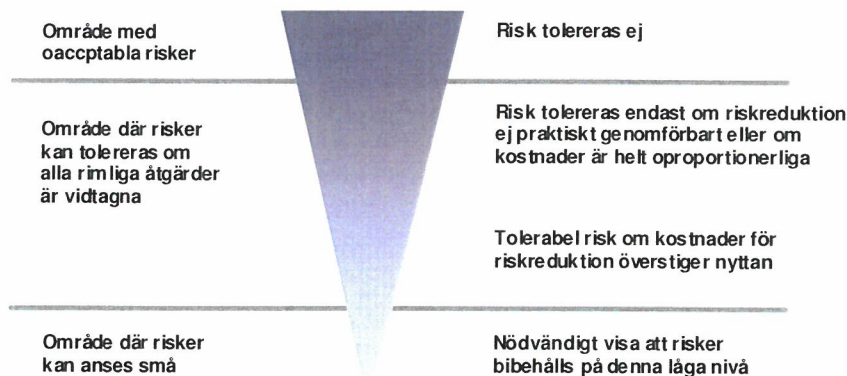
Figur 2.3 Princip för uppbyggnad av riskvärderingskriterier (Davidsson m fl, 1997).

Risker kan placeras i tre kategorier. De kan anses vara acceptabla, acceptabla med restriktioner eller oacceptabla. Figur 2.3 nedan beskriver principen för riskvärdering (Davidsson m fl, 1997).

Riskindelningen enligt ovan kan vid en kvantifierad analys jämföras med probabilistiska kriterier. Följande har föreslagits gällande för såväl transport av farligt gods som samhällsplaneringen i övrigt (Davidsson m fl, 1997):
