# DAGVATTENUTREDNING

## Planprogram för Eriksberg och Ekebydalen

### Rapport

2016-01-18

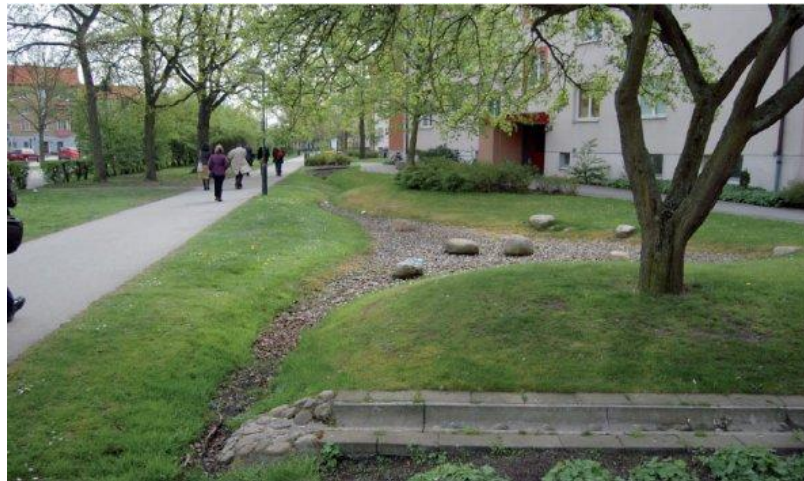
**Figur 21.** Exempel på översvämningssyta, kan förses med kupolbrunn ansluten till dagvattenledning.
