# PM Riskbedömning grundvatten

Kåbo 5:9 samt del av Kåbo 5:1

**Uppdragsnamn**  
Riskbedömning Grundvatten  
Uppsala kommun

**Uppdragsgivare**  
Akademiska Hus AB

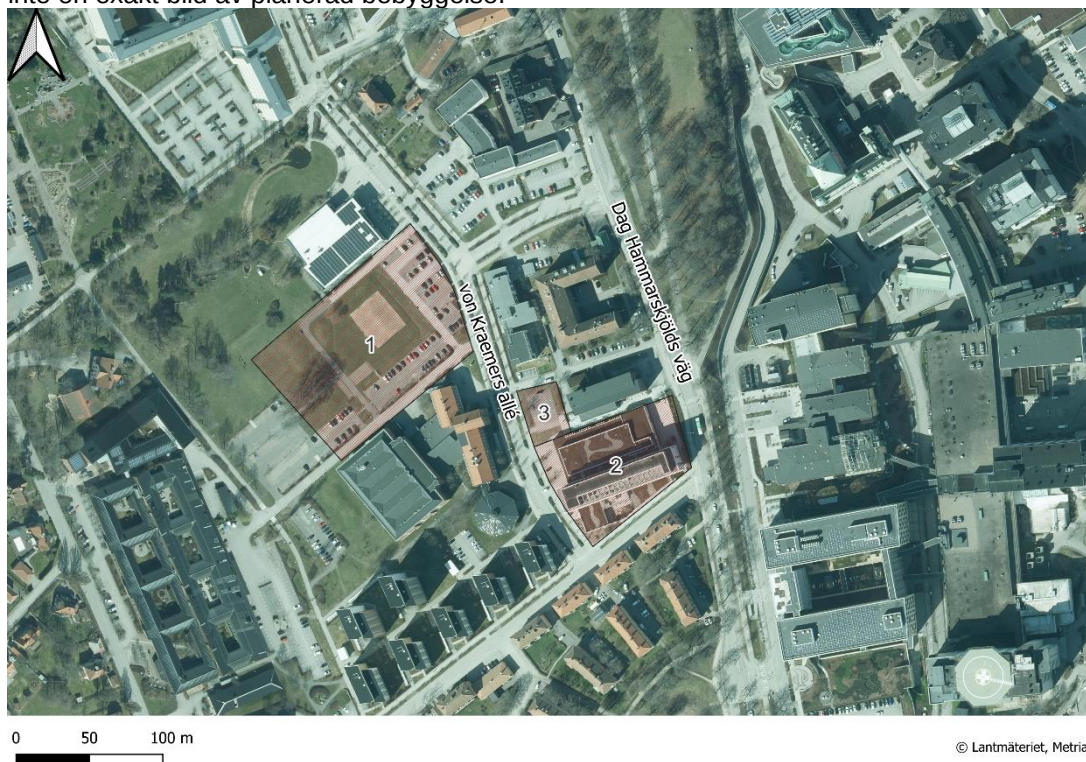
Figur 1. Översiktsbild över området, med de olika utredningsområdena för detaljplanen markerade.

Akademiska Hus AB har erhållit ett planbesked gällande ny detaljplan för delar av kvarteren Blåsenhus och Trädgårdsmästaren (Diarienummer: PBN 2021-003215). Denna riskbedömning tas fram som en del i arbetet med en ny detaljplan för området. Akademiska Hus AB önskar pröva möjligheterna att utöver i befintlig detaljplan tillåten verksamhet (undervisning, kontor och centrumverksamhet), pröva möjligheten att även uppföra studentbostäder inom Kåbo 5:1, delområde 1 i Figur 1. Akademiska Hus AB vill även pröva möjligheten att utveckla Skandionkliniken med en vinterträdgård på takterrass, delområde 2 i Figur 1.

Enligt det erhållna planbeskedet ingick att pröva möjligheten att uppföra patientbostäder inom delområde 3 i Figur 1. Under processens gång har Akademiska Hus AB avskrivit detta av olika skäl och platsen kommer att bibehålla sin befintliga användning. Delområde 3 beskrivs därför kortfattat med den nuvarande användningen i området där patientbostäder tidigare övervägdes.

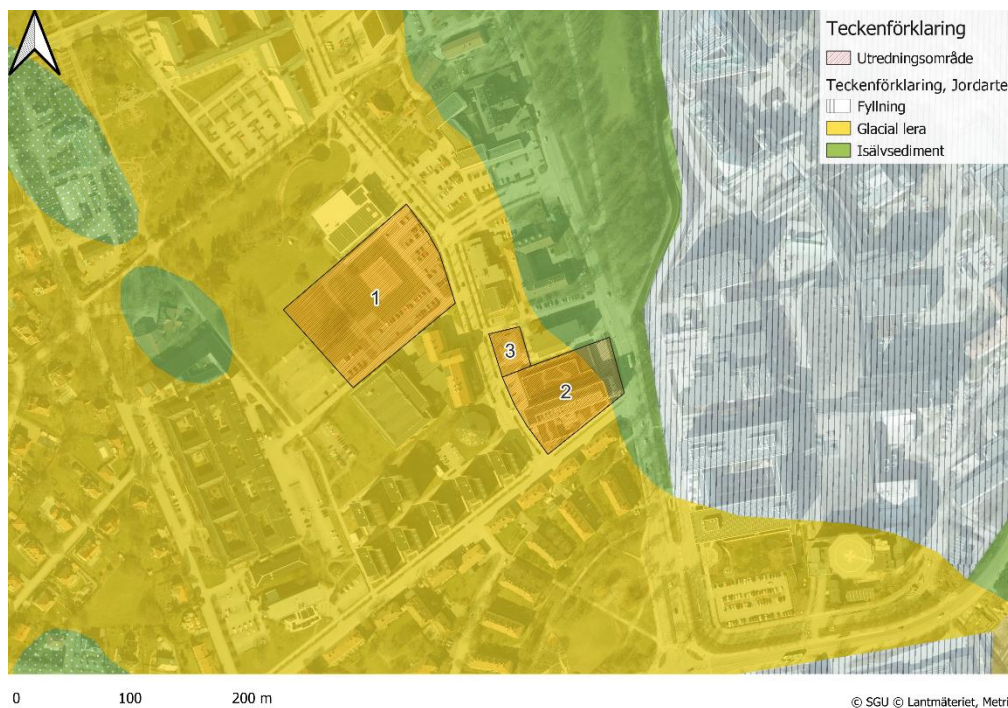
Figur 2. Utredningsområdet med SGU:s jordartskarta.

Utbredningsområdet är beläget i Kåbo, intill Akademiska Sjukhuset. Enligt SGU:s jordartskarta består jorden inom områdena till stor del av lera samt isälvsmaterial, vilket visas i Figur 2.
