PM Riskbedömning grundvatten

Edshammar 9:1, Vattholma
Uppsala kommun

Riskbedömning grundvatten
Del av Edshammar 9:1, Vattholma
Uppsala kommun

2023-08-30

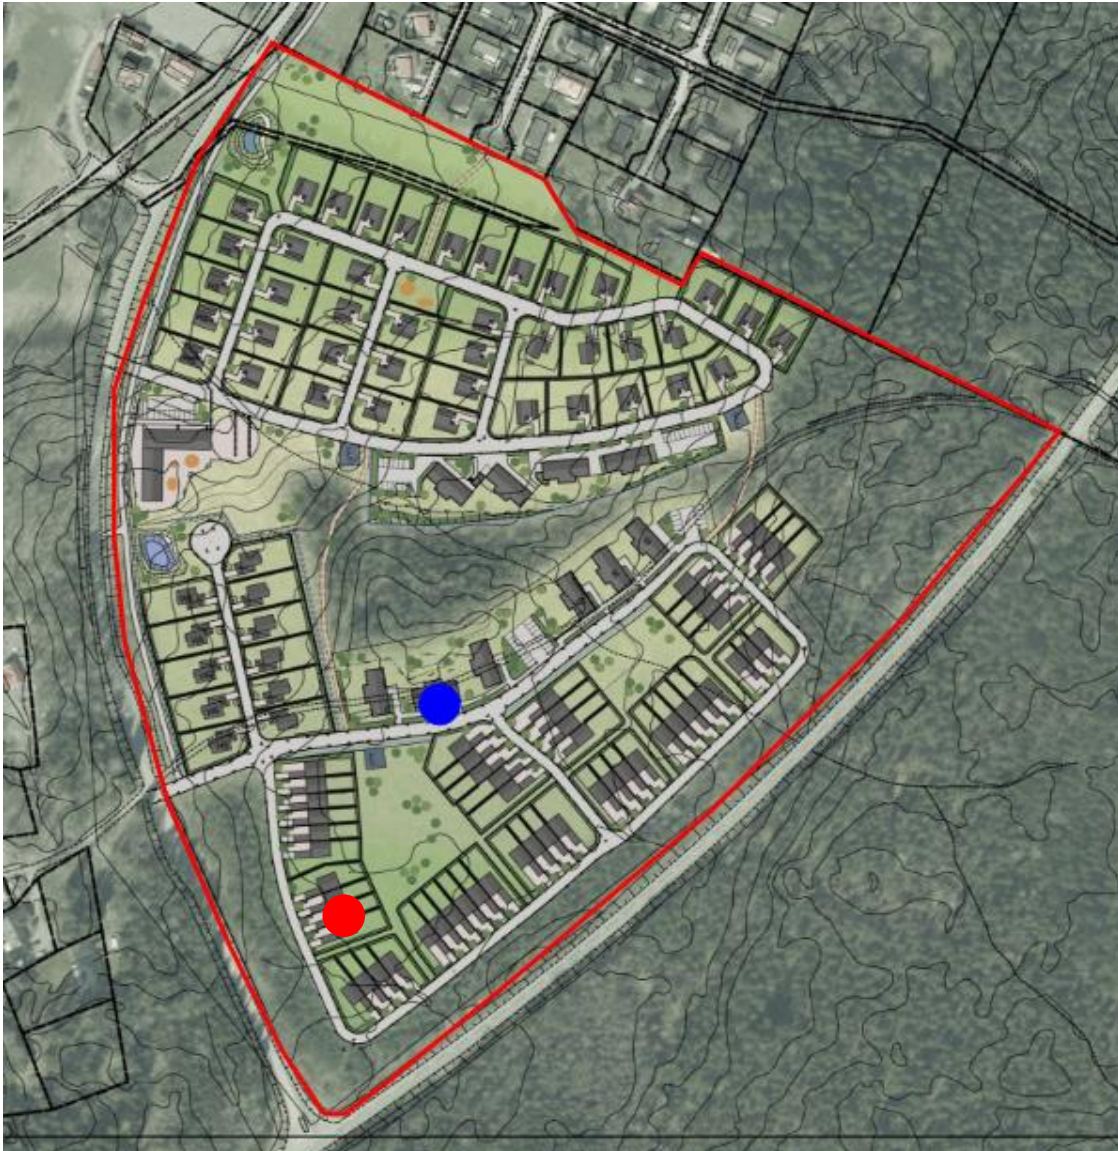
Figur 5. Blå cirkel avser ungefärligt läge för grundvattennivå uppmätt till 1,3 m under markytan medan röd cirkel visar högsta grundvattennivå, 1,2 m under markytan, under fältbesöket 2023-06-30.

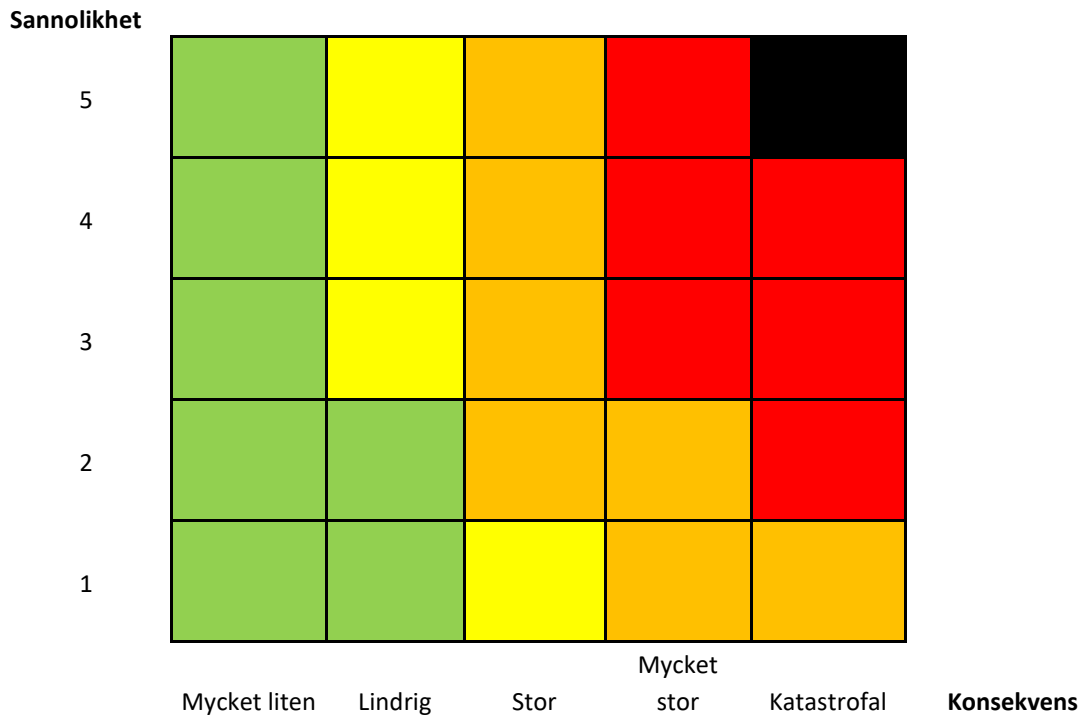
Figur 10. Riskmatris, färgkodning enligt riskklasser beskrivs nedan.

Riskerna för skadehändelserna bestäms genom en sammanvägning av sannolikhet och konsekvens enligt riskmatrisen i Figur 10. I matrisen har en viktning gjorts så att konsekvensen värderas något högre än sannolikheten. Därigenom motiveras riskreducerande åtgärder alltid där konsekvensen är mycket stor eller katastrofal, trots att sannolikheten är liten.
