PM Riskbedömning grundvatten

Luthagen 62:6, Uppsala

Uppdragsnamn
**Riskbedömning grundvatten för
Karlavagnens förskola
Uppsala kommun
Rackarbergsgatan 3**

Datum
2021-12-20

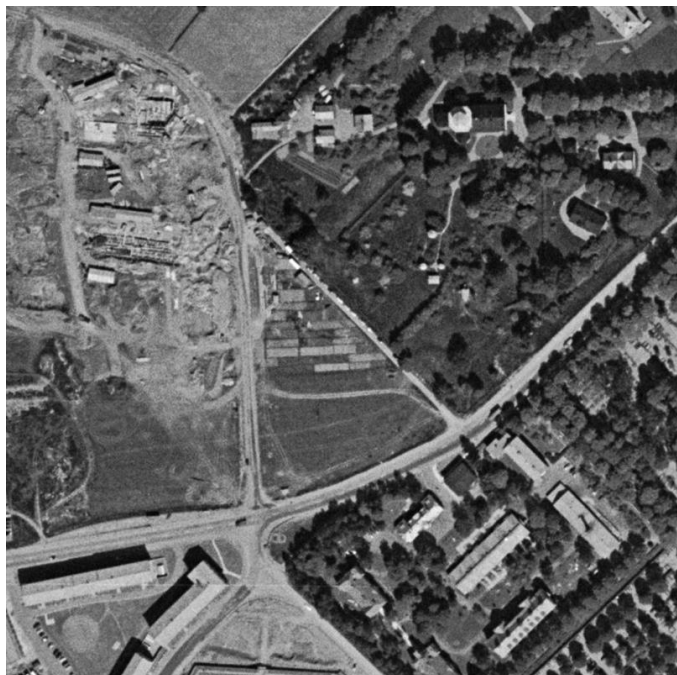
Figur 2. Flygbilder från Lantmäteriet.

På fastigheten har det sedan 1981 funnits en förskola (byggnadsår hämtat från miljöinventering, FSAB). På flygfoto från 1960 syns några mindre byggnader och en mindre väg längs fastighetens västra kant. Flygfotot från 1975 visar ett grönområde med något som kan tolkas som parkerade bilar (©Lantmäteriet).

Flygbild ca 1960

Flygbild ca 1975
