Ulleråkers hospital, del av Kronåsen 1:25, Uppsala

Känslighetsanalys

ULLERÅKERS HOSPITAL, DEL AV KRONÅSEN 1:25 KÄNSLIGHETSANALYS

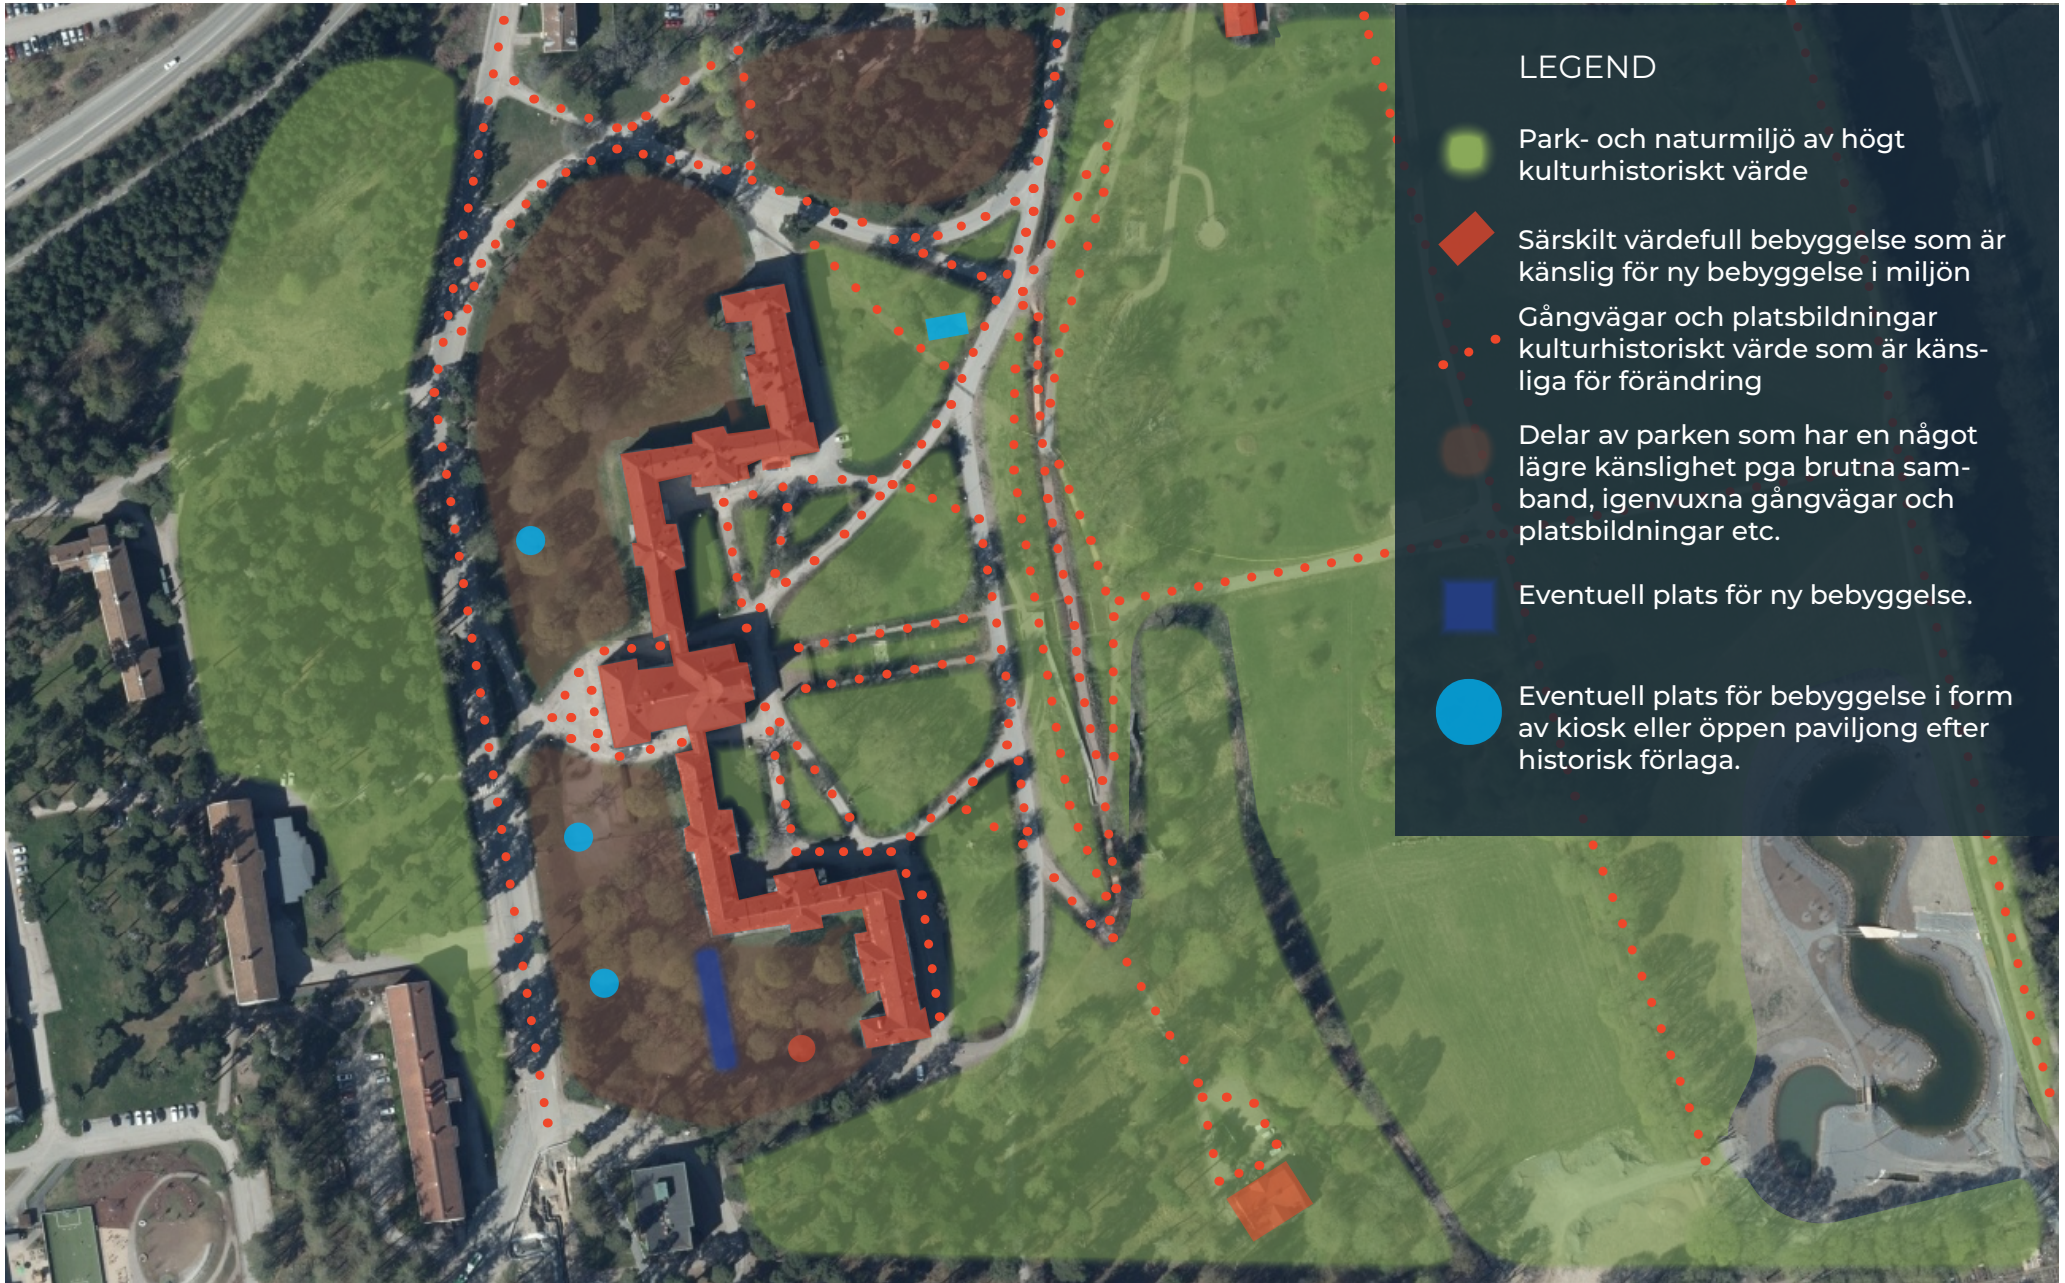
Känslighets- och tålighetskarta. OBS! Kartan är schematisk. Alla tillägg måste bedömas enskilt och det är avgörande hur pass väl anpassade dessa är till miljöns kulturhistoriska värden. Källa: Ortofoto från Lantmäteriet.

Parkmiljön har en viss tålighet för ny bebyggelse, särskilt på platser där det tidigare har funnits byggnader, till exempel där avdelningen för så kallade stormande patienter (svårt psykotiska patienter som kunde utgöra fara för sig själva eller andra) tidigare låg men som revs under 1900-talets första hälft. Det gäller även ett återuppförande av senare rivna paviljongbyggnader. Förslag till sådana finns att hämta i den bevarade paviljongen vid den före detta södra rastgården.

- Det finns en viss tålighet för att uppföra en ny flygel placerad parallellt med den sydligaste flygeldelen. Förutsatt att den inte konkurrerar med befintlig bebyggelse och utgör ett nytt dominerande inslag, att den begränsas till en våning, samt att inga ingrepp görs i den ursprungliga byggnaden.
- Det finns också en viss tålighet för att uppföra paviljongbyggnader i parkmiljön, exempelvis på de ljusblå markerade runda ytorna samt den mindre fyrkantiga ytan. Detta gäller dock endast på platser där det funnits historiska förslag samt att de uppförs som kopior av dessa.
- Parkmiljön har dessutom en tålighet för att återställa äldre parkstrukturer, såsom att återskapa igenvuxna eller borttagna gångvägar och öppna eller hårdgjorda ytor.

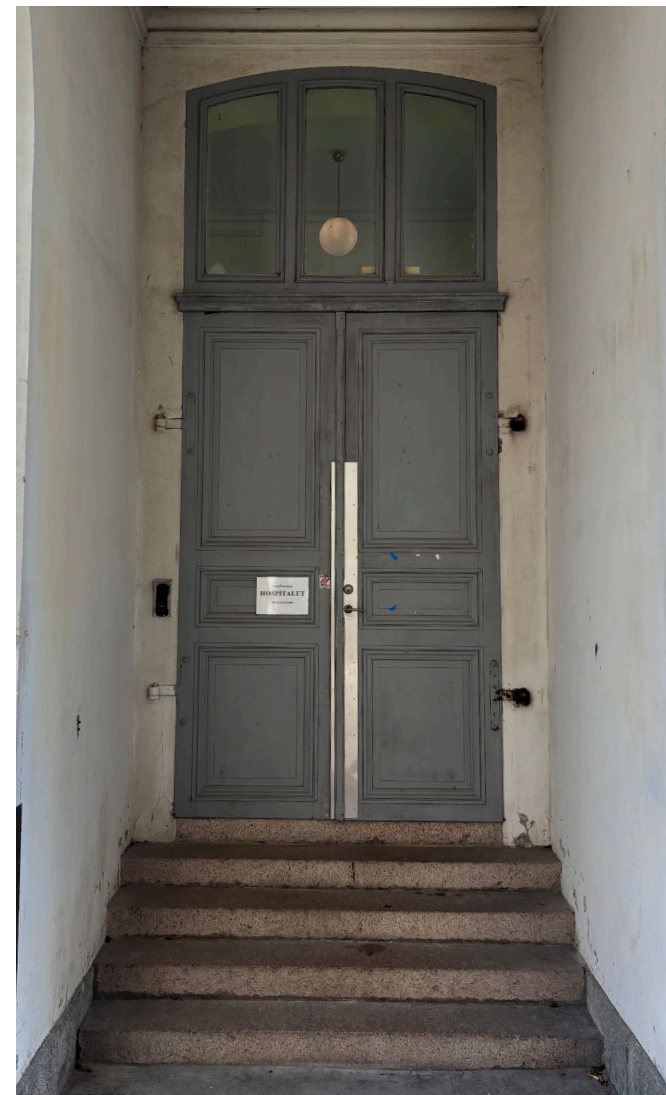
Entréparti originalutförande.

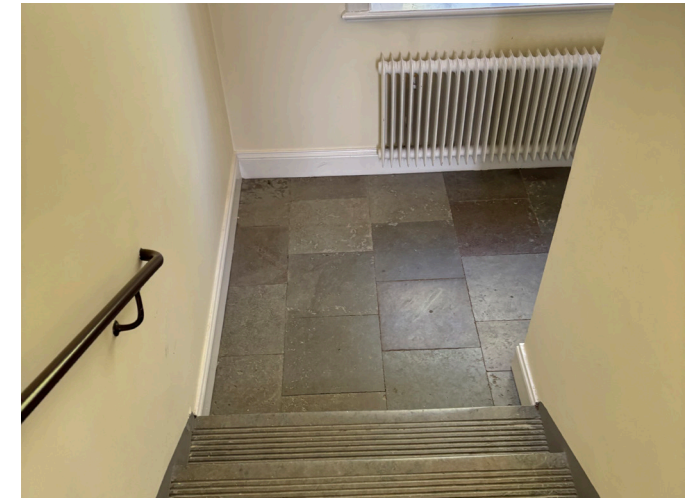
Trappa och golv av kalksten, äldre golvlister och smidesräcken är viktiga karaktärs- och värdebärande detaljer. Även äldre element är viktiga och bör så långt som möjligt bevaras.

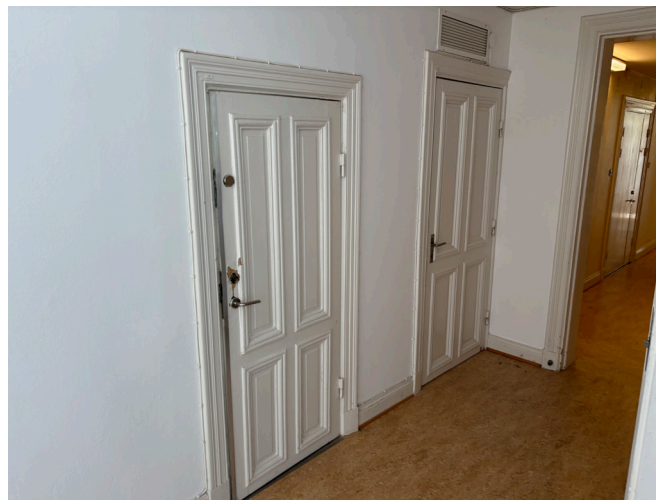
Ursprungliga dörrar med tillhörande snickerier i form dörrfoder ansluten via skurstock till golvsöcket.

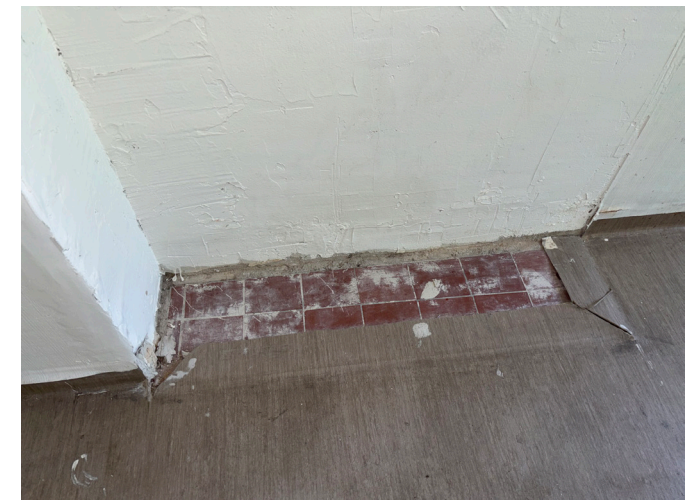
Sannolikt ursprungligt golv, här i form av klinker under befintlig plastmatta.

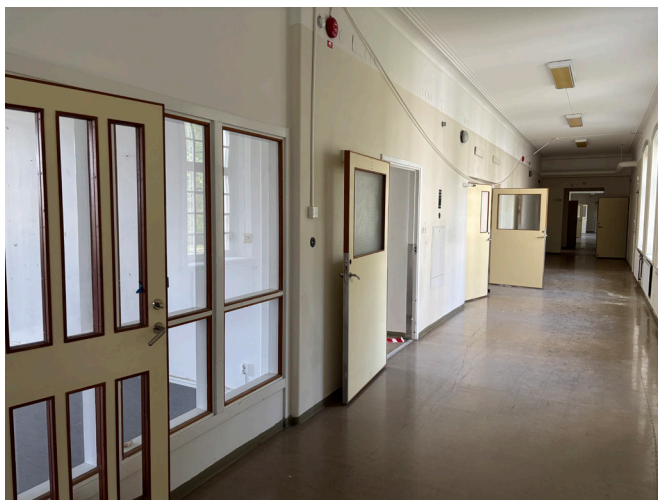
Flertalet äldre byggnadsdetaljer är borttagna på plan 2 som dörrar, dörrfoder och golvmåter. Dock finns ursprungliga detaljer kvar så som stuckatur, ursprungliga fönster samt snickerier.

- En viss tålighet för förändring finns i delar av byggnadens södra ytterflygel, särskilt på det översta våningsplanet (plan 2). Planlösningen där har redan delvis förändrats, vilket innebär att känsligheten för ytterligare förändringar är lägre här än i övriga delar av byggnaden. Trots förändringar finns dock fortfarande ursprungliga delar kvar, vilket innebär att även plan 2 kräver varsam hantering.
- En tålighet för förändring interiört finns även i mittpartiets västra del där planlösningen till stora delar är förändrad och flertal sekundära ytskikt finns.

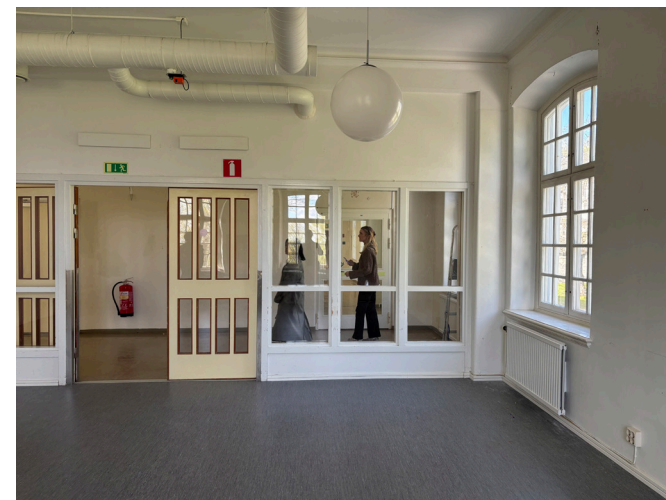
Tidigare avskiljande väggar har blivit uppglasade eller helt enkelt borttagna.

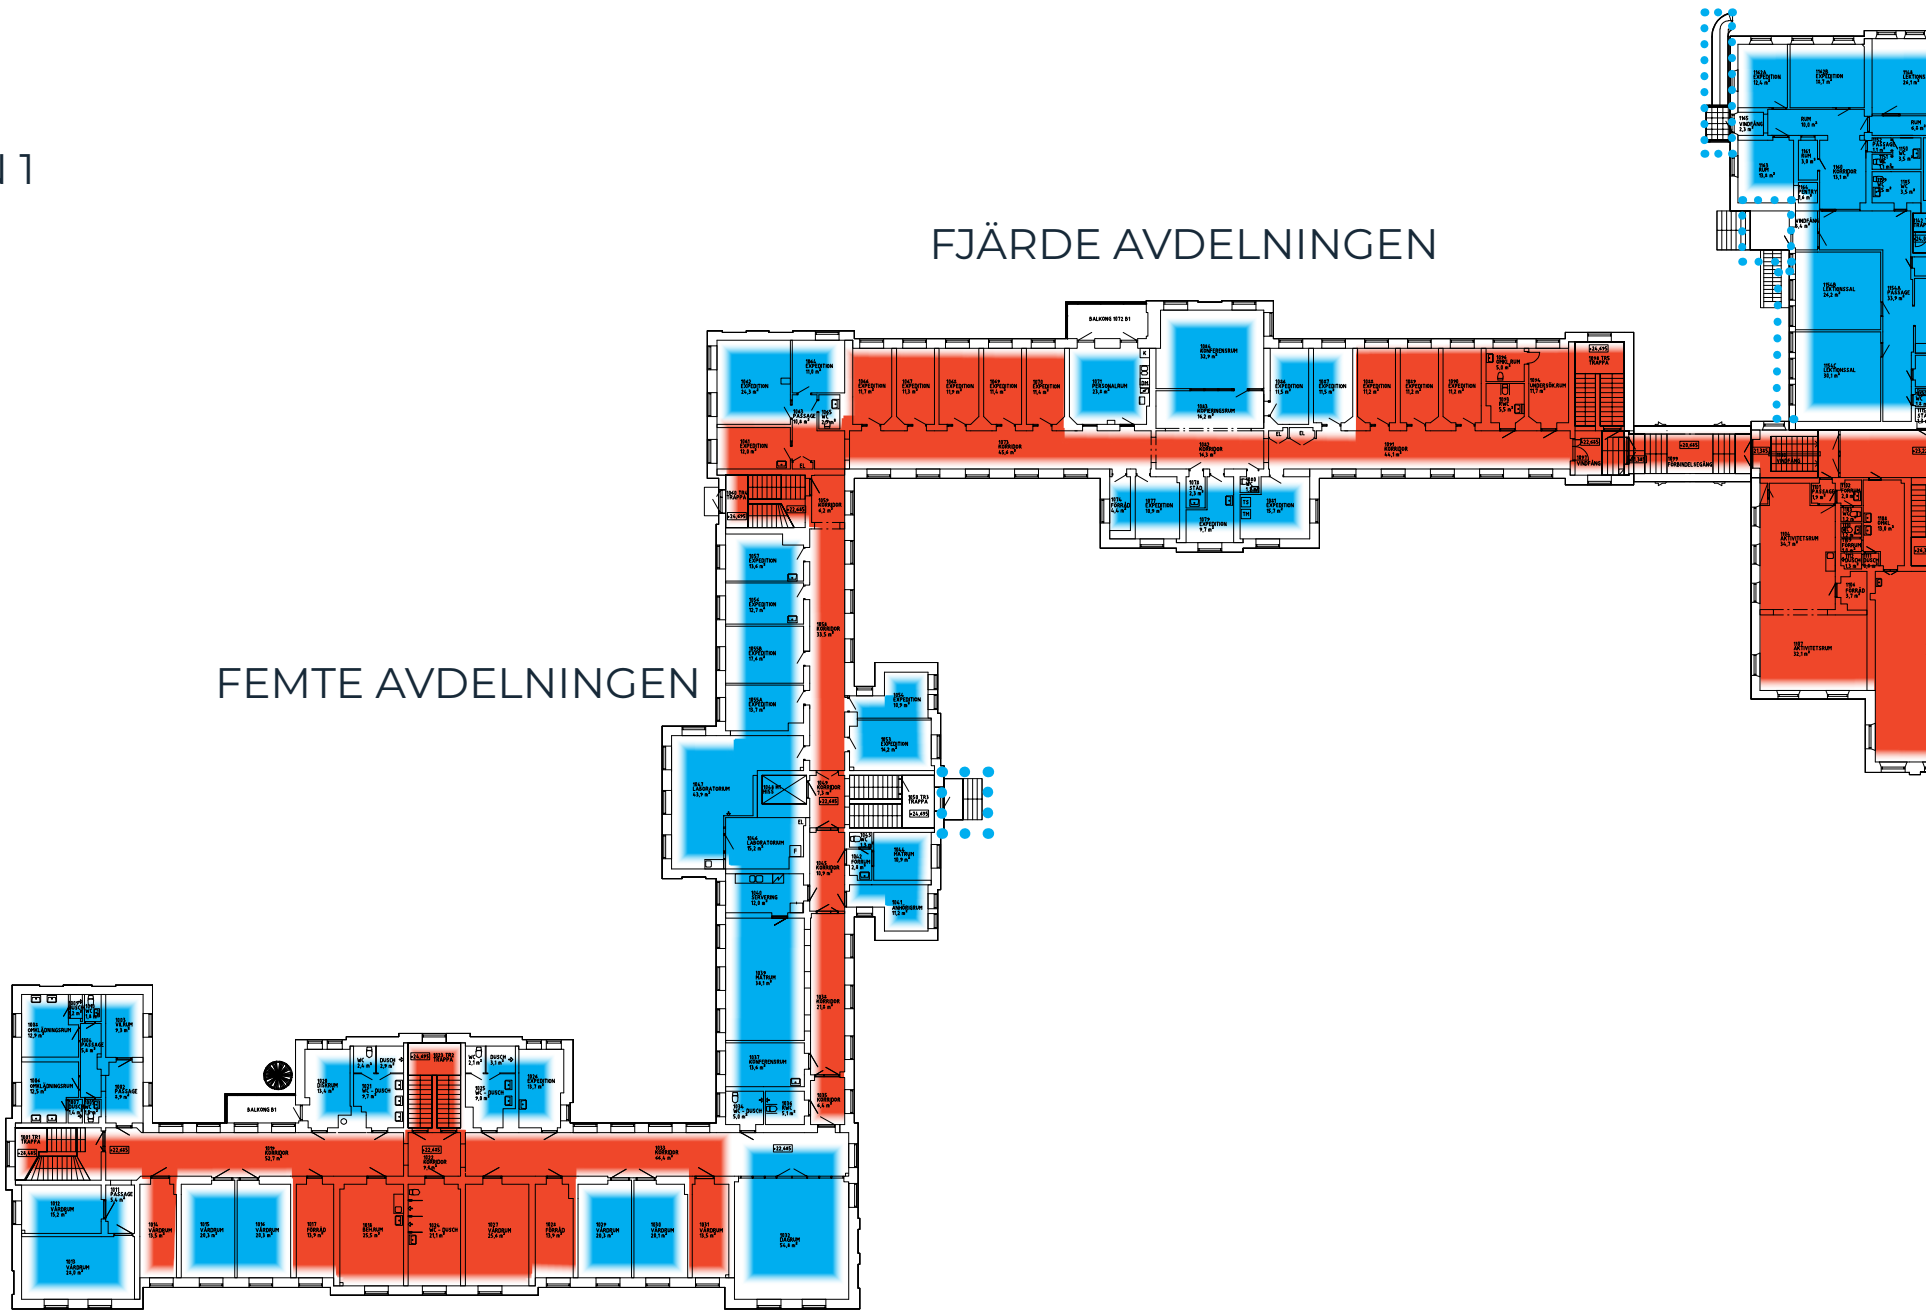
PLAN 1

- Entré- och/eller fasad parti av lägre känslighet p.g.a. tidigare ändringar.
- Ytor med delvis brutna rums-samband. Här kan det var lämpligt att utreda åtgärder som kräver en förändrar planlösning.
- Rumssamband och korridorer som är av högt kulturhistoriskt värde.

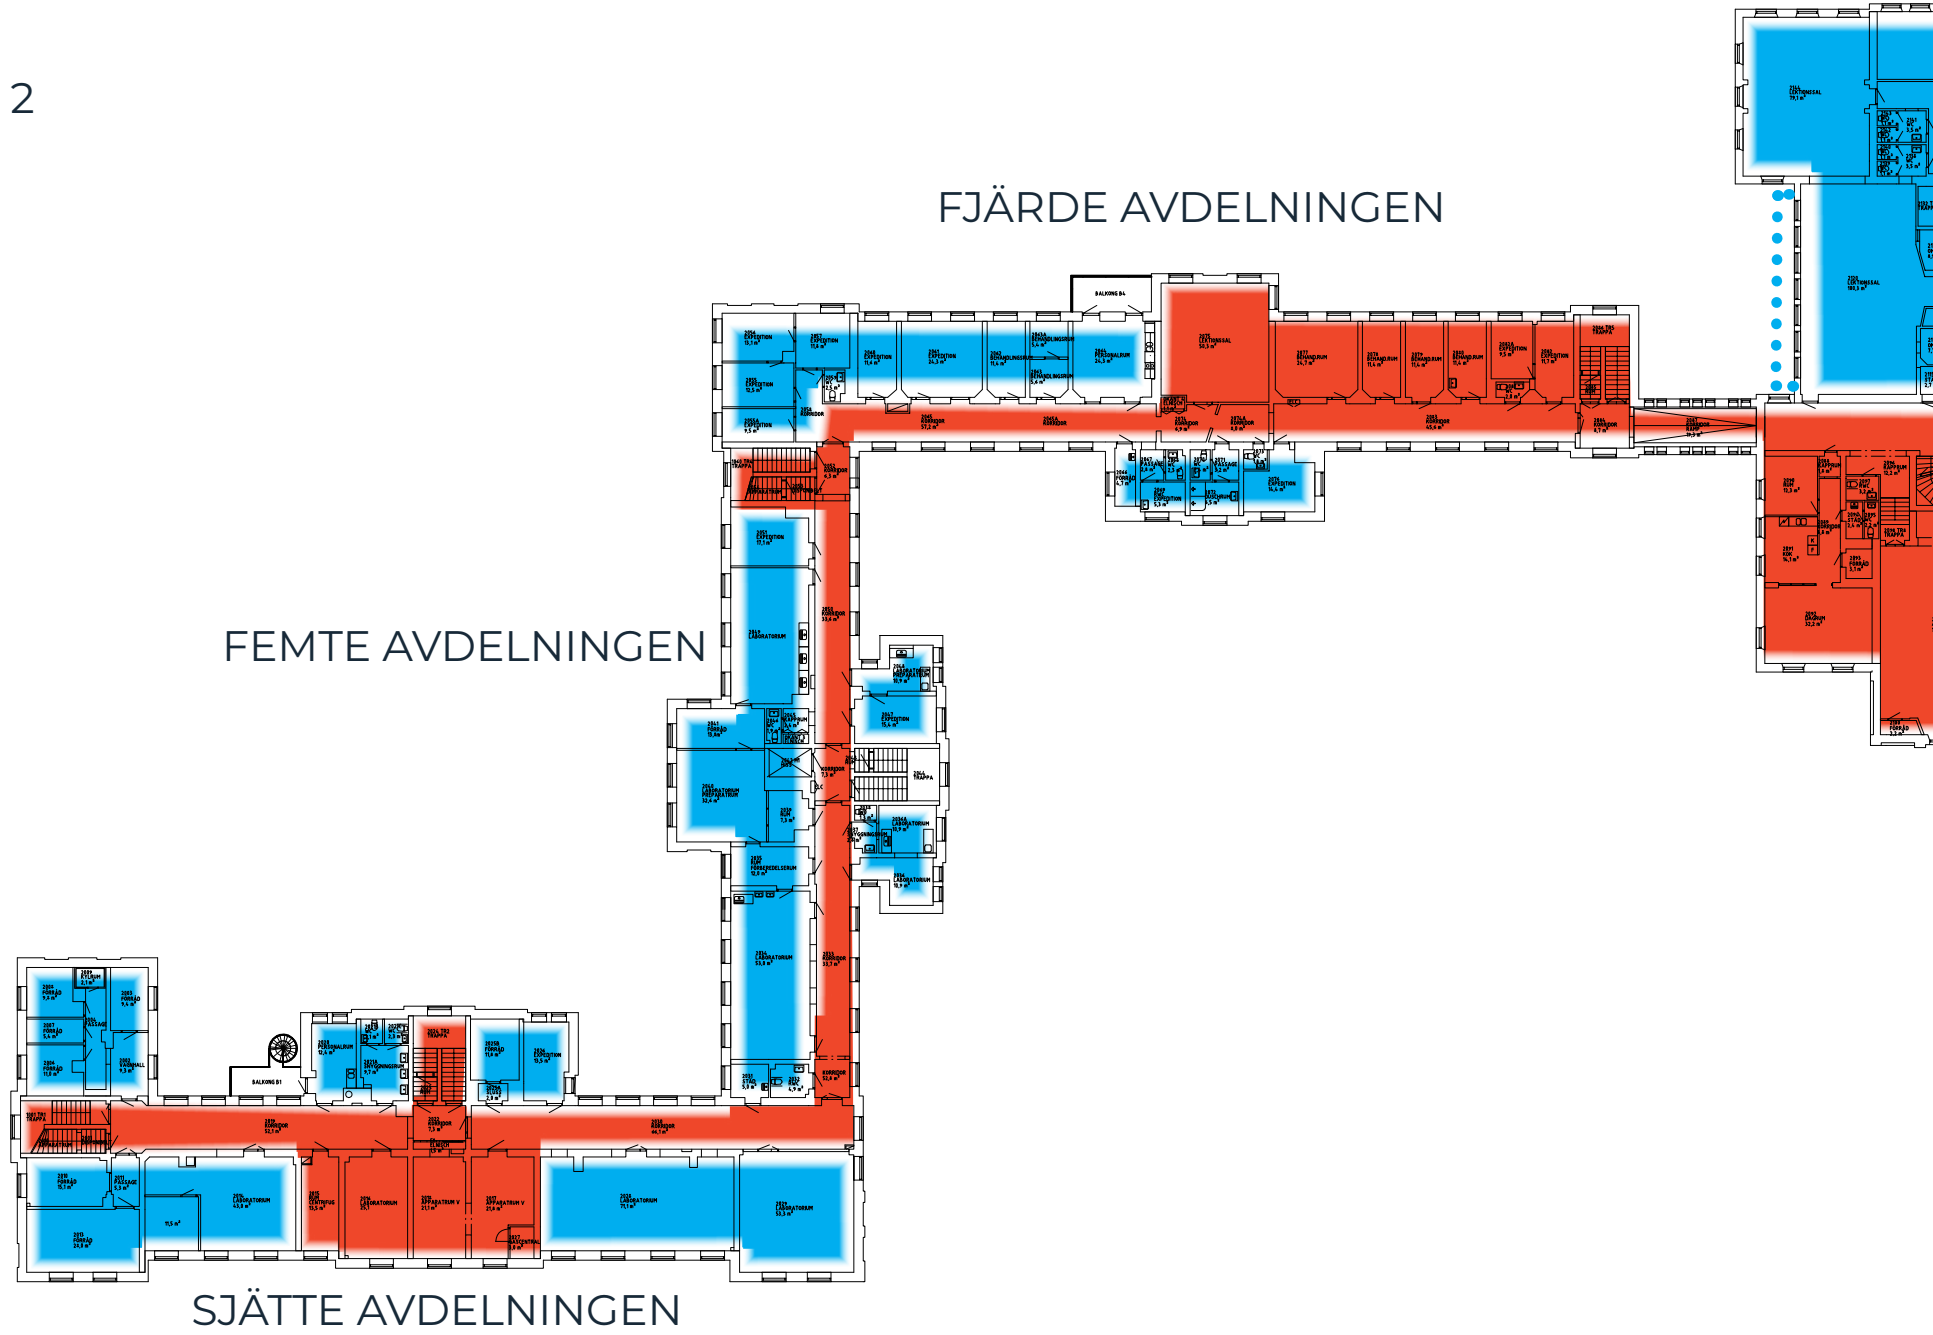
PLAN 2

- Entré- och/eller fasad parti av lägre känslighet p.g.a. tidigare ändringar.

Ytor med delvis brutna rums-samband. Här kan det var lämpligt att utreda åtgärder som kräver en förändrad planlösning.

Rumssamband och korridorer som är av högt kulturhistoriskt värde.
