Uppsala kommun

► Detaljplan för Hospitalet, Ulleråker

Riskbedömning grundvatten

Uppdragsnr.: 109 60 35 Revision: 1.0 Datum: 2026-02-06

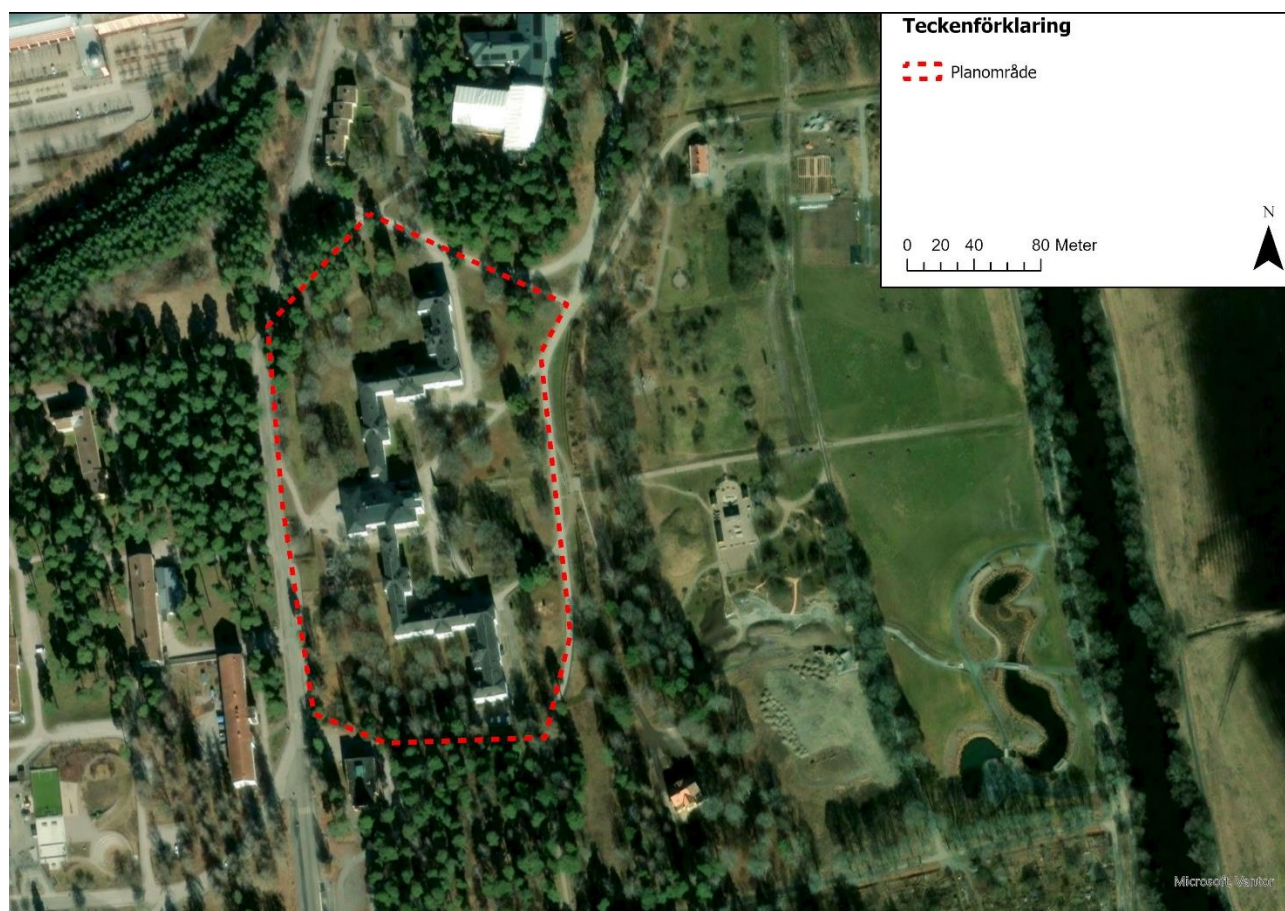
Figur 1-1. Planområdets utbredning med ortofoto som bakgrund.

Enligt Uppsala kommuns *Vägledning för riskreducerande åtgärder med avseende på grundvattnets sårbarhet (daterad 03-06-25)* ska en riskbedömning tas fram för nya detaljplaner som ligger inom hög och/eller extrem känslig mark med hänsyn till grundvatten. Då planområdet ligger inom ett område med hög/extrem känslighet har Norconsult fått i uppdrag att ta fram en riskbedömning för grundvatten. Riskbedömningen utgör underlag till samrådshandlingarna för den kommande detaljplanen. Se Figur 1-1 *Figur 1-1* för planområdets utbredning.

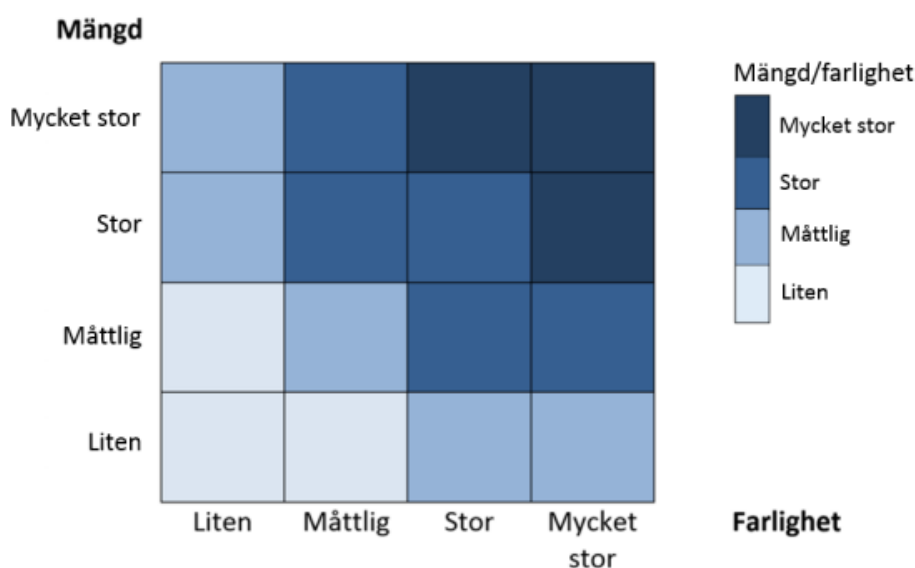
Figur 4-1. Mängd – farlighetsmatris.

Riskanalysen görs genom att ta fram en riskmatris där en sammanvägning av sannolikhet och konsekvens för respektive skadehändelse görs. Sannolikheten att en skadehändelse inträffar baseras dels på med vilken frekvens en skadehändelse inträffar, dels genom att väga in vid vilka mängder en förorening blir farlig, se Tabell 4 och Figur 4-1. En korrigering av sannolikheten kan även göras för att ta hänsyn till markanvändningen. Till exempel sätts sannolikheten till noll om markanvändning inte berörs av skadehändelsen. I möjligaste mån används statistiska data och underlag om det finns att tillgå. Därutöver görs expertbedömningar med hänsyn till markanvändningen.
