Dagvattenutredning

Rickomberga 9:5, Uppsala kommun
2022-02-09

Structor

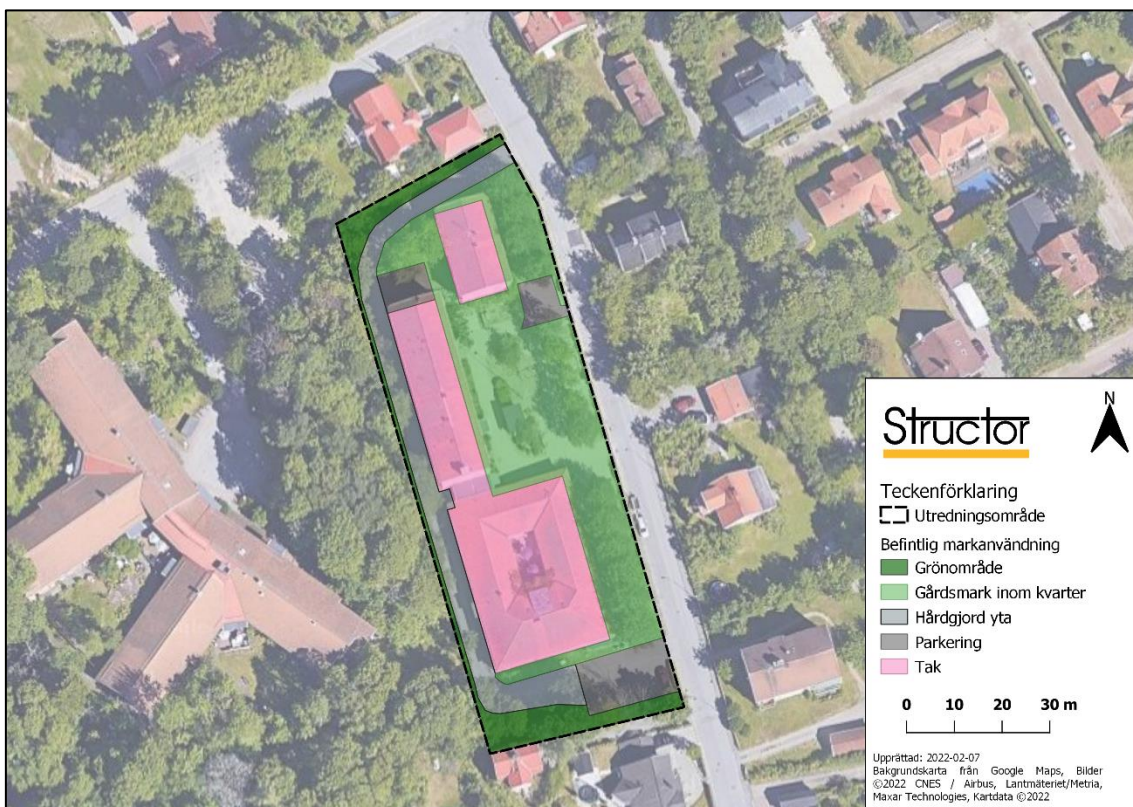
Figur 4-5. Befintlig markanvändning inom utredningsområdet, tolkat utifrån baskarta, ortofoto och platsbesök.

Markanvändningen inom utredningsområdet utgörs idag av befintliga byggnader med tillhörande parkeringar, körbara ytor och gårdsytor. En ytkartering av befintlig markanvändning med indelning i relevanta markanvändningskategorier har utförts baserat på baskarta, ortofoto och platsbesök, se Figur 4-5 och Tabell 4-1.

Markanvändningen har delats in i kategorierna takytor, hårdgjorda ytor, parkering och gårdsmark inom kvarter (vilket innefattar en blandning av hårdgjorda ytor som exempelvis gångvägar och genomsläppliga ytor som grönytor och grusytor). Ett mindre område som sträcker sig längs utredningsområdet norra, västra och södra gräns har klassats som grönområde.

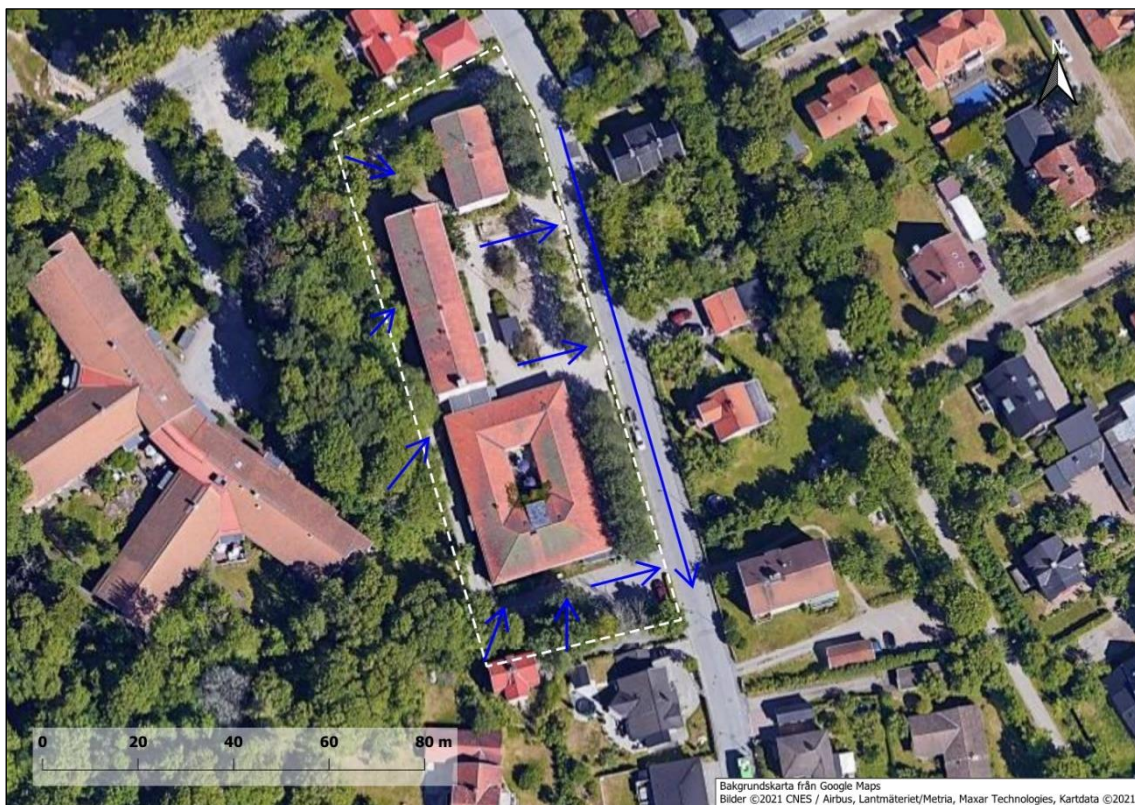
Figur 4-7. Befintliga ytliga avrinningsvägar inom och uppströms utredningsområdet. Utredningsområdesgränsen visas med en vitstreckad polygon.

Terrängen inom utredningsområdet är relativt flack, med en lutning från väster till öster, mot Hildur Ottelinsgatan. Markhöjderna varierar mellan cirka +20,5 i öst och +22,5 i nordväst. Utredningsområdets sydvästra del avgränsas av en höjd från vilket dagvattnet sannolikt rinner in i utredningsområdet vid kraftig nederbörd. Dagvattnets rinnvägar följer terrängen och översilar och infiltrerar sannolikt till stor del i grönytor. Det dagvatten som inte infiltrerar når sannolikt ledningsnätet via de rännstensbrunnar som finns inom utredningsområdet eller i Hildur Ottelinsgatan. En beskrivning av områdets avvattningsriktningar i befintlig situation ges i Figur 4-7.

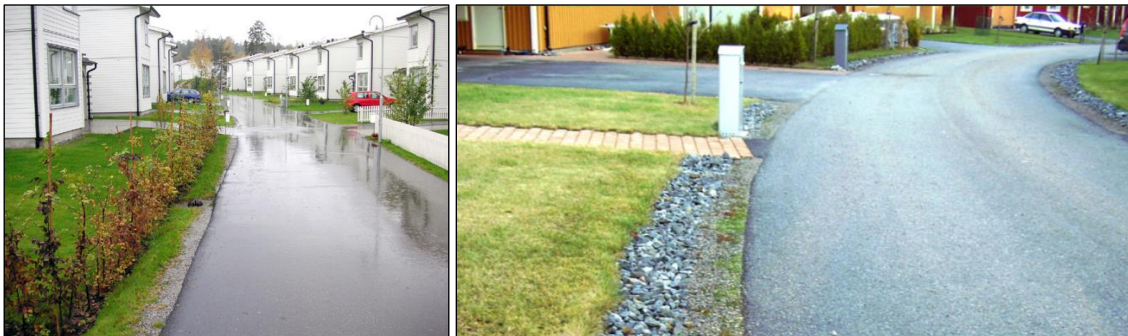
Figur 6-2. Exempel på utformning av avledning av dagvatten från gator via makadamdike (Stockholm Vatten & Avfall, 2021a).

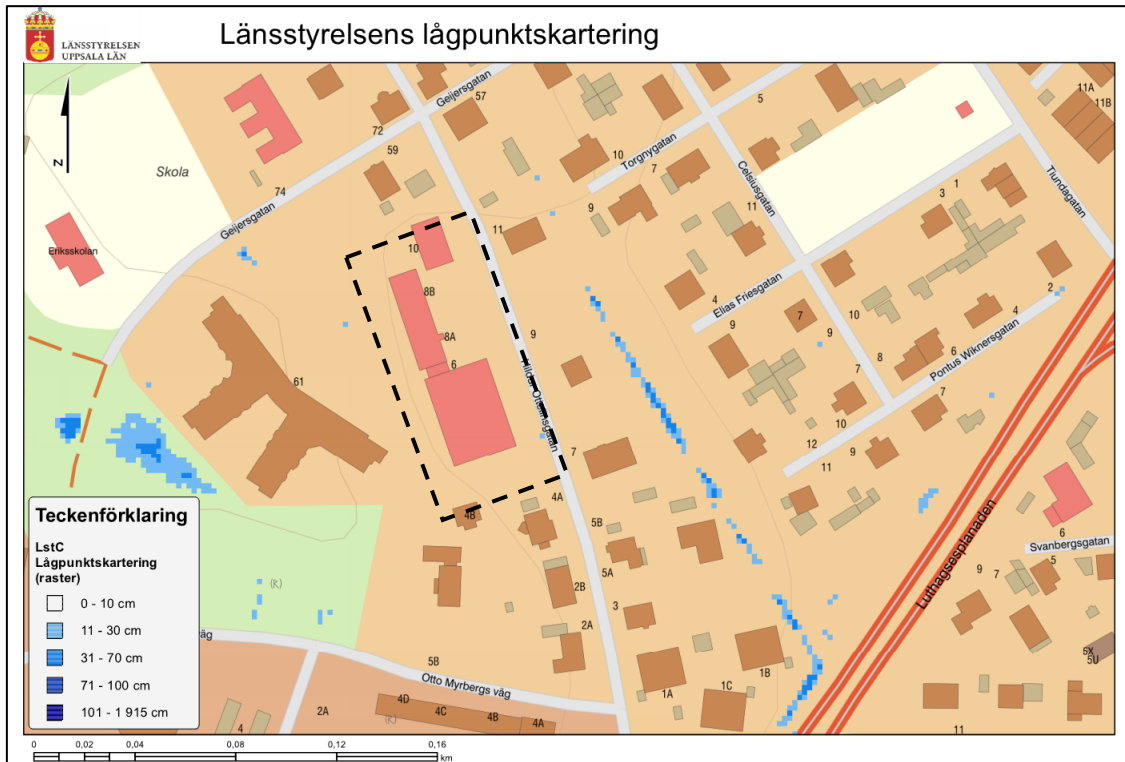
Figur 8-1. Utdrag ur länsstyrelsens lågpunktskartering (Länsstyrelsen i Uppsala län, 2021). Utredningsområdet ungefärliga gränser är markerade med en svartstreckad polygon.

Ingen information om kända översvämningssituationer inom eller i anslutning till utredningsområdet har framkommit. I Figur 8-1 redovisas ett utdrag ur länsstyrelsens lågpunktskartering, som utifrån en terrängmodell redovisar områden där vatten riskerar att stängas in vid skyfall. Karteringen tar ingen hänsyn till eventuella effekter från dagvattennätet. Lågpunktskarteringen visar inga större vattensamlingar inom eller i närheten av utredningsområdet. Utredningsområdet ligger inte inom område med utpekad översvämningssituation från några närliggande ytvatten enligt MSB:s översvämningsskartering för 100-årsflöde eller högsta modellerade flöde, vilket visas i Figur 8-2.

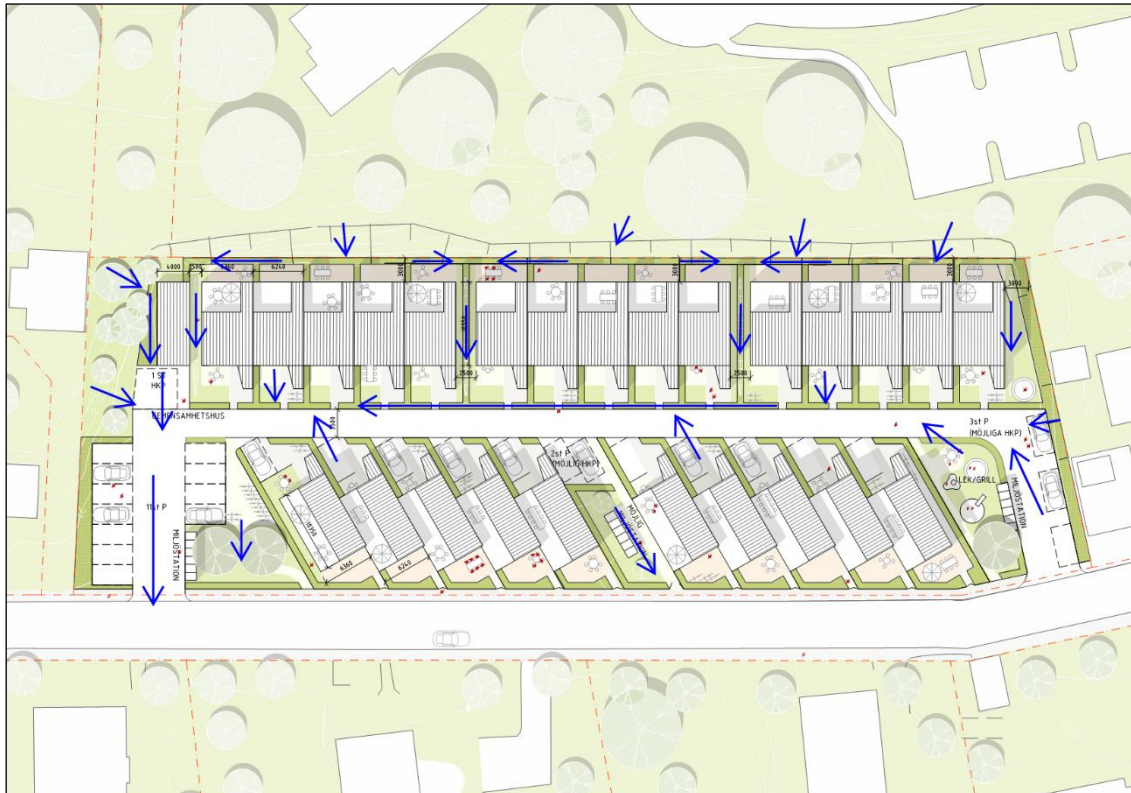
Figur 8-3. Principillustration med ytliga avrinningsvägar, illustrerade med blå pilar, inom och ut från utredningsområdet vid händelse av skyfall. De ytliga avrinningsvägarna behöver säkerställas genom höjdsättning av innergårdar.

Då det aktuella utredningsområdet i stort föreslås avvattnas mot sydöst, genom föreslaget makadamdike, innebär detta att vattnet även kommer rinna dit vid händelse av skyfall. Ytliga avrinningsvägar behöver skapas så att vattnet kan rinna vidare ut mot Hildur Ottelinsgatan, och inte mot planerade byggnader. Skyfallshanteringen förväntas inte förändras i jämförelse med befintlig situation, då det idag inte finns några kända lågpunkter inom utredningsområdet. Snarare kan en viss förbättring av situationen nedströms förväntas genom att delar av den vattenvolym som uppstår vid ett skyfall kan magasineras i föreslagna anläggningar inom utredningsområdet

En principillustration över ytliga avrinningsvägar som behöver skapas inom utredningsområdet visas i Figur 8-3.
