PM – Historisk miljöinventering för Uppsala Rickomberga 9:5

Författare Jonas Robertsson
Beställare: Aros Bostad AB
Beställarens
projektnummer:
Konsultbolag: Structor Vatten & Miljö Uppsala AB
Uppdragsnamn: Historisk miljöinventering för Uppsala Rickomberga 9:5
Uppdragsnummer: 1247
Datum: 2021-01-29
Uppdragsledare: Jonas Robertsson
Handläggare/utredare: Jonas Robertsson
Granskare: Per Askling

Status: Slutgiltig handling

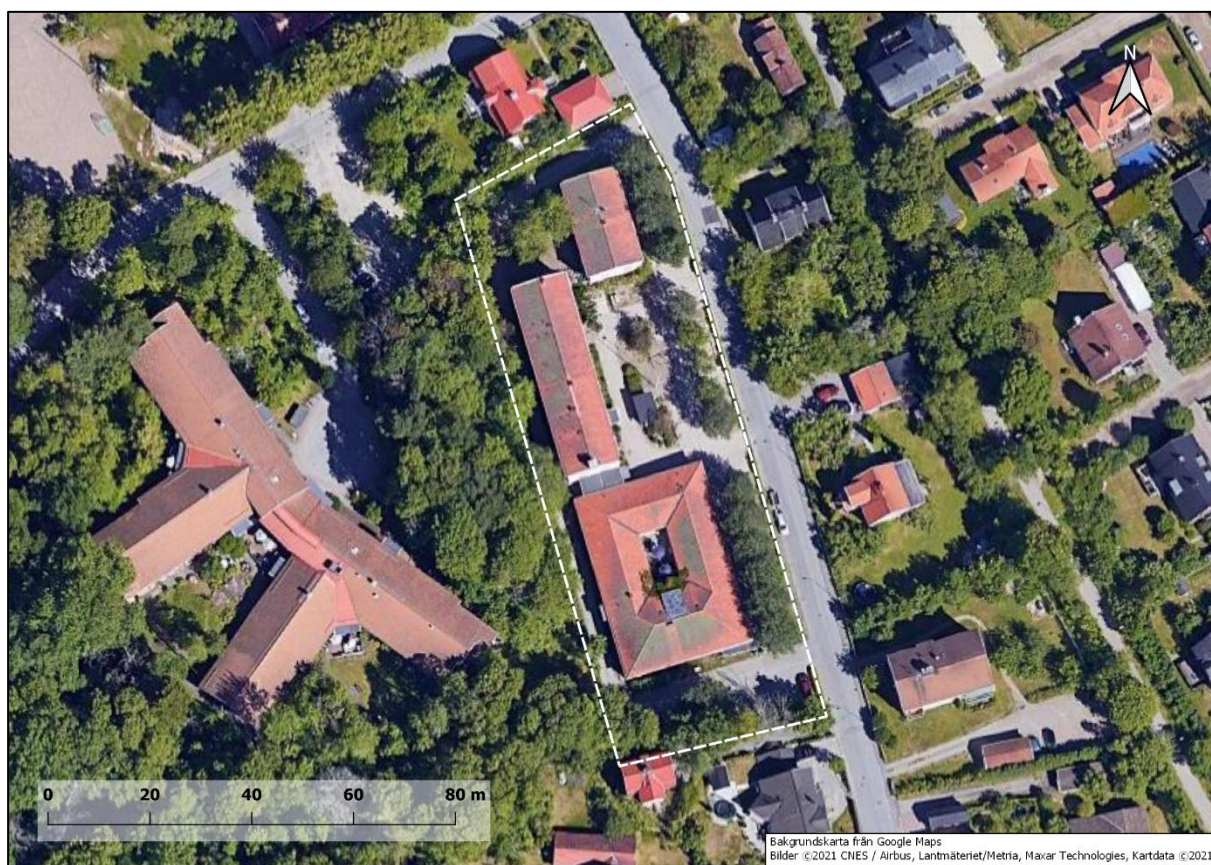
Figur 1. Nuvarande markanvändning inom utredningsområdet. Utredningsområdets avgränsning visas med en vitstreckad linje.

Föreliggande PM avser en bedömning av risk för förekomst av markföroreningar inom fastigheten Uppsala Rickomberga 9:5. Bedömningen utgår ifrån en översiktlig historisk inventering av tidigare verksamheter utifrån historiska flygfoton och Länsstyrelsens databas över potentiellt förorenade områden. Områdesavgränsningen och nuvarande markanvändning visas i Figur 1. Utredningen omfattar inte några platsundersökningar.

Nuvarande markanvändning inom utredningsområdet visas i Figur 1. Utredningsområdet har idag samma bebyggelse och i stor utsträckning samma utbredning av andra hårdgjorda ytor som vid flygfotot från 1975 (Figur 3). Verksamheterna har bland annat omfattat yrkessärskola. Idag används lokalerna för kontor, omklädningsrum med mera för en intilliggande byggarbetsplats.

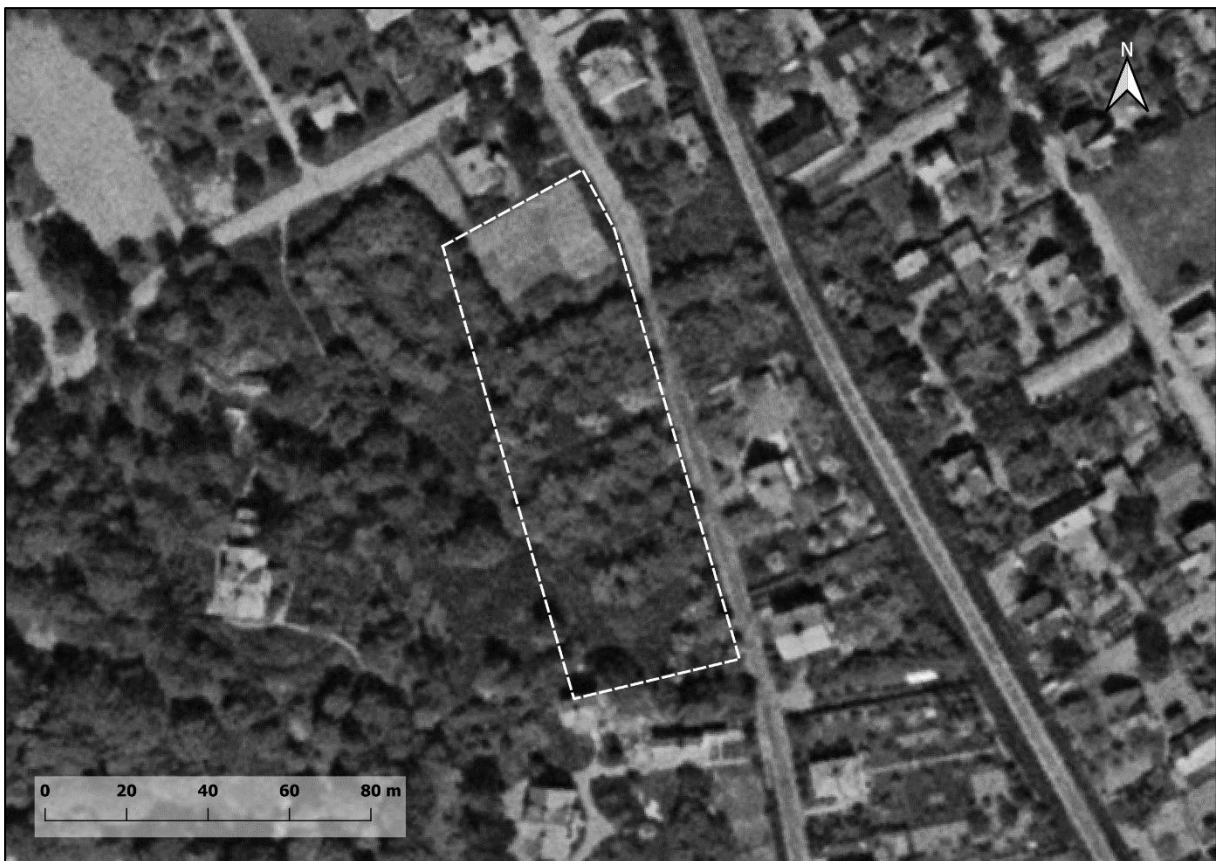
Figur 2. Flygfoto från 1960 över utredningsområdet, markerat med en vitstreckad linje. Källa: Lantmäteriet.

Utredningsområdet utgjordes fram till 1960-talet av i huvudsak naturmark med träd, baserat på ett historiskt flygfoto från år 1960 (Figur 2). I utredningsområdets norra ände återfinns en mindre yta som i flygfotoet inte är trädbevuxen utan sannolikt har nyttjats för någon form av

småskalig odling. Även historiska kartor i Uppsala kommuns WebbGIS visar att det inte förekommit någon bebyggelse eller annan typ av verksamhet före 1960.

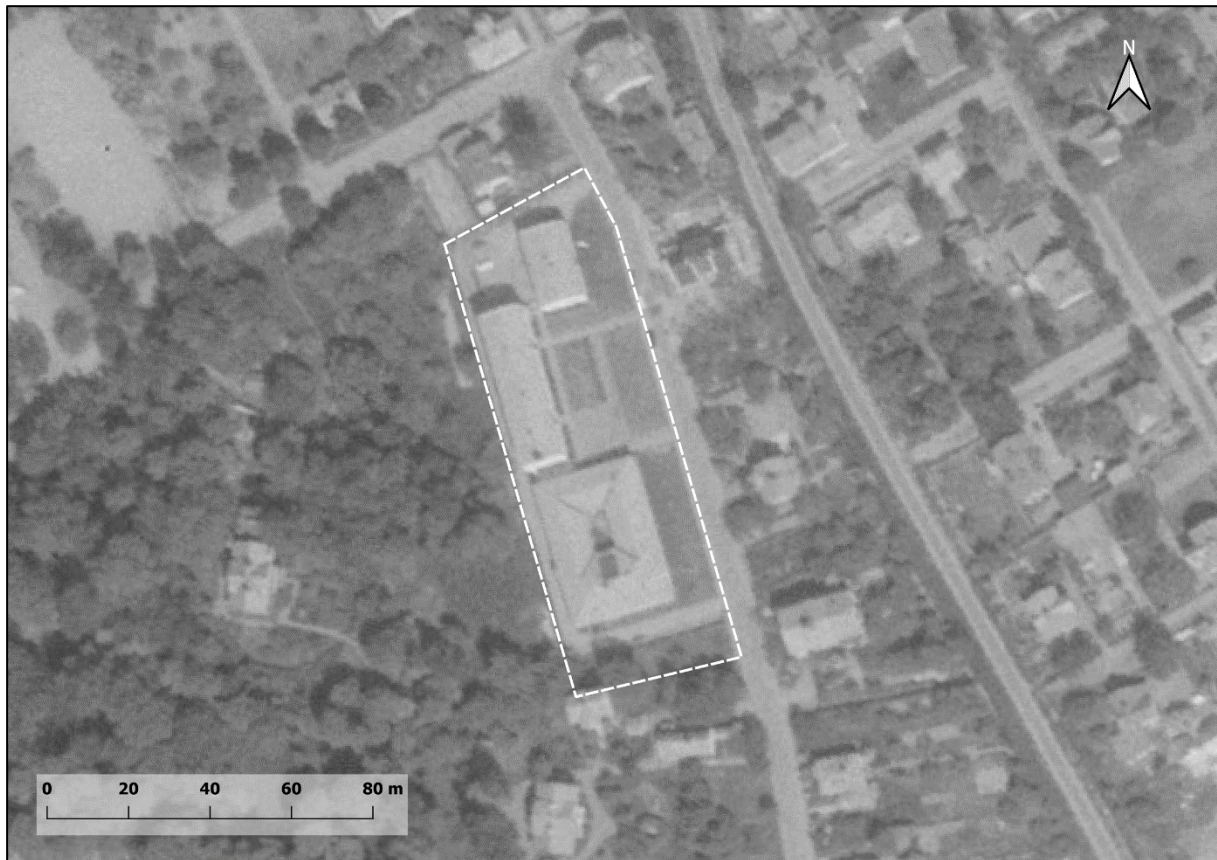
Figur 3. Flygfoto från 1975 över utredningsområdet, markerat med en vitstreckad linje. Källa: Lantmäteriet.

På ett flygfoto från 1975 (Figur 3) syns den bebyggelsestruktur som än idag återfinns på platsen. Även de hårdgjorda ytor som omger byggnaderna förefaller i stor utsträckning ha samma utbredning som idag. Byggnaderna har enligt erhållna planritningar inhyst bland annat skolverksamhet och verksamhet som bedrivits av landstinget.
