# MARKTEKNISK UNDERSÖKNINGSRAPPORT

## (MUR) - GEOTEKNIK

### RICKOMBERGA 9:5 UPPSALA KOMMUN

Beställare: Structor Vatten & Miljö  
Upprättad av: John Ovalle  
Granskad av: Anders Westin  
Datum: 2021-05-05

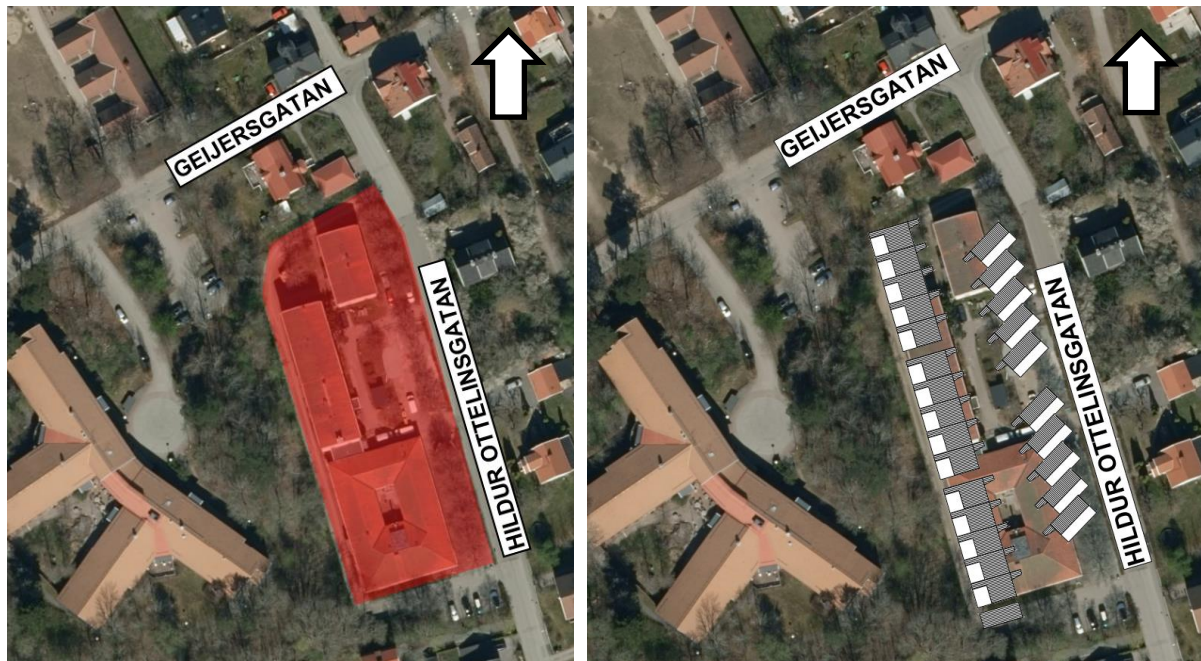
Figur 1: Befintlig bebyggelse (v). Planerad bebyggelse (h)

Undersökningsområdet avgränsas av Hildur Ottelinsgatan i öst och av villabebyggelse i norr och söder. Bortom villan i norr går Geijersgatan. Väst om undersökningsområdet påträffas ett trädbevuxet område. Berg i dagen påträffas i sydväst. Se Figur 1 för översikt.

Undersökningsområdet utgörs idag av äldre bebyggelse som tidigare varit en skola med underliggande källare. Befintlig bebyggelse (med källarvåning) ska rivas och ersättas med radhus (utan källarvåning).

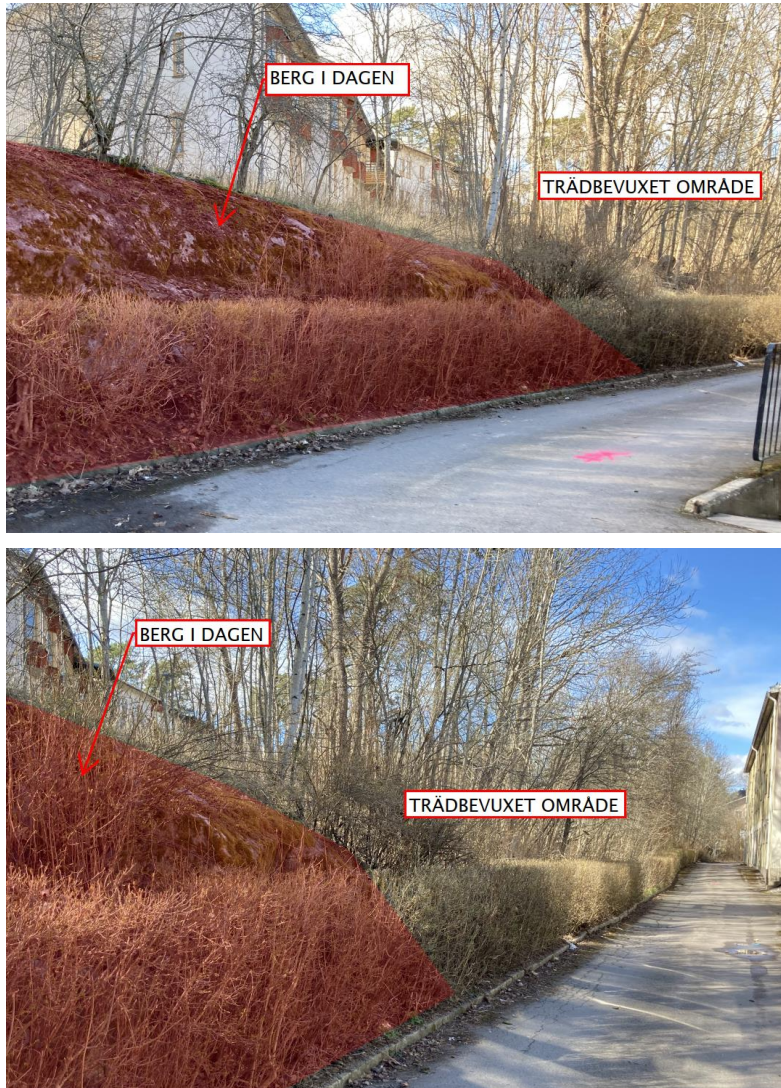
Figur 2: Översikt över undersökningsområdets sydvästra och västra del

Marken inom undersökningsområdet utgörs generellt av hårdgjorda grusade och asfalterade ytor samt medelstora träd. Gräsytor förekommer. Berg i dagen påträffas i sydväst. Se Figur 2 för översikt.

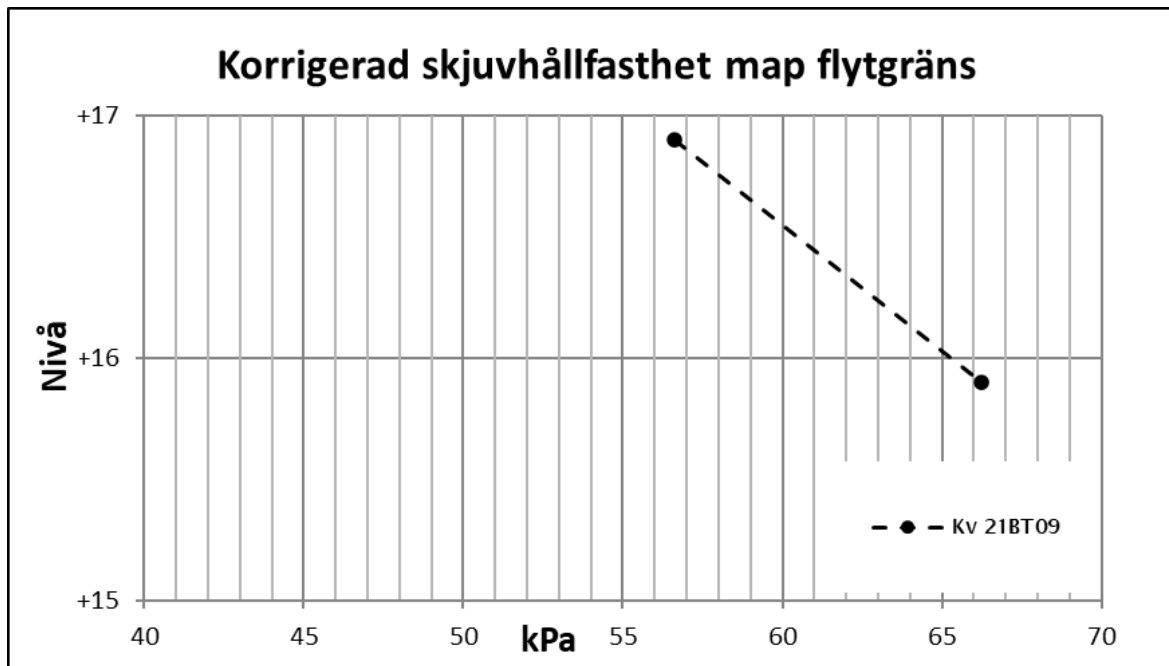
Figur 3: Lerans korrigerade skjuvhållfasthet map konflytgräns
