Riskbedömning grundvatten

Rickomberga 9:5, Uppsala kommun
2021-05-10

Structor

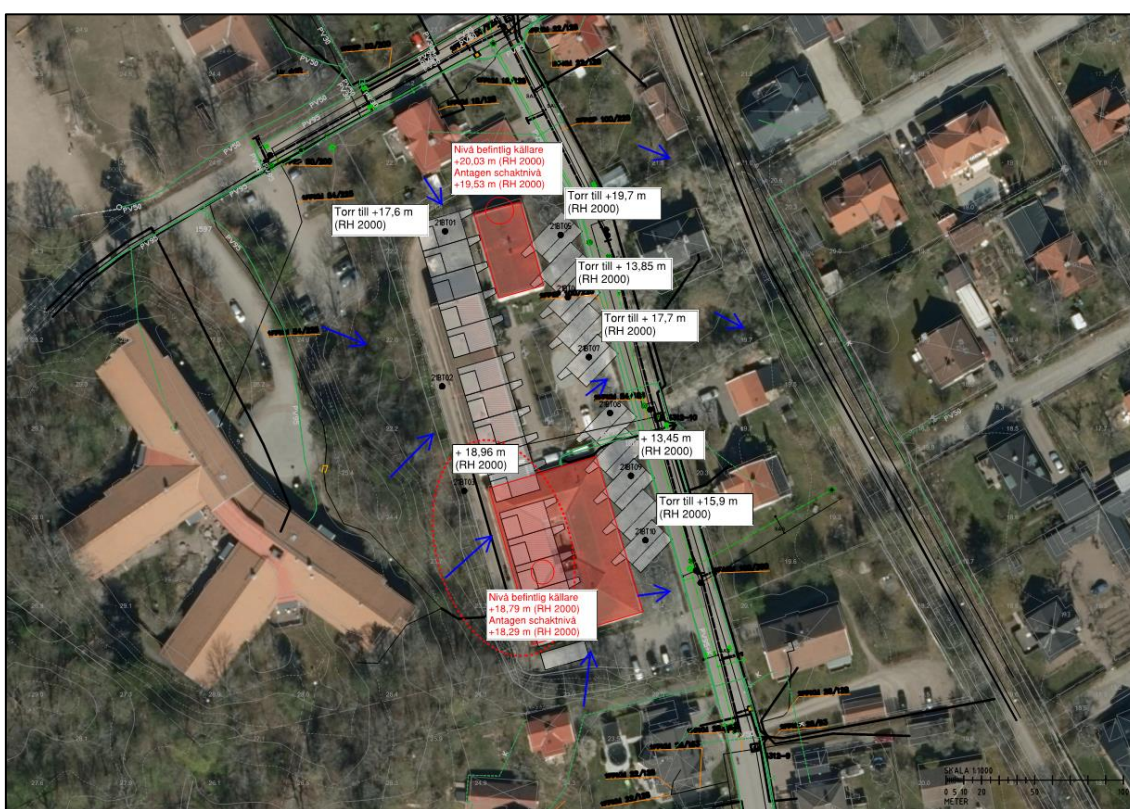
Figur 4-3. Installerade grundvattenrör inom utredningsområdet och högsta uppmätta grundvattennivåer mellan 2021-04-10 och 2021-05-04. Bedömd grundvattenströmning är markerad med blå pilar. Antagen utbredning av befintliga källare är markerade med röda polygoner. Uppskattat område där särskild risk bedöms för schakt under befintliga grundvattennivåer är markerad med en rödstreckad ellips. Bakgrundskarta erhållen från BTB.

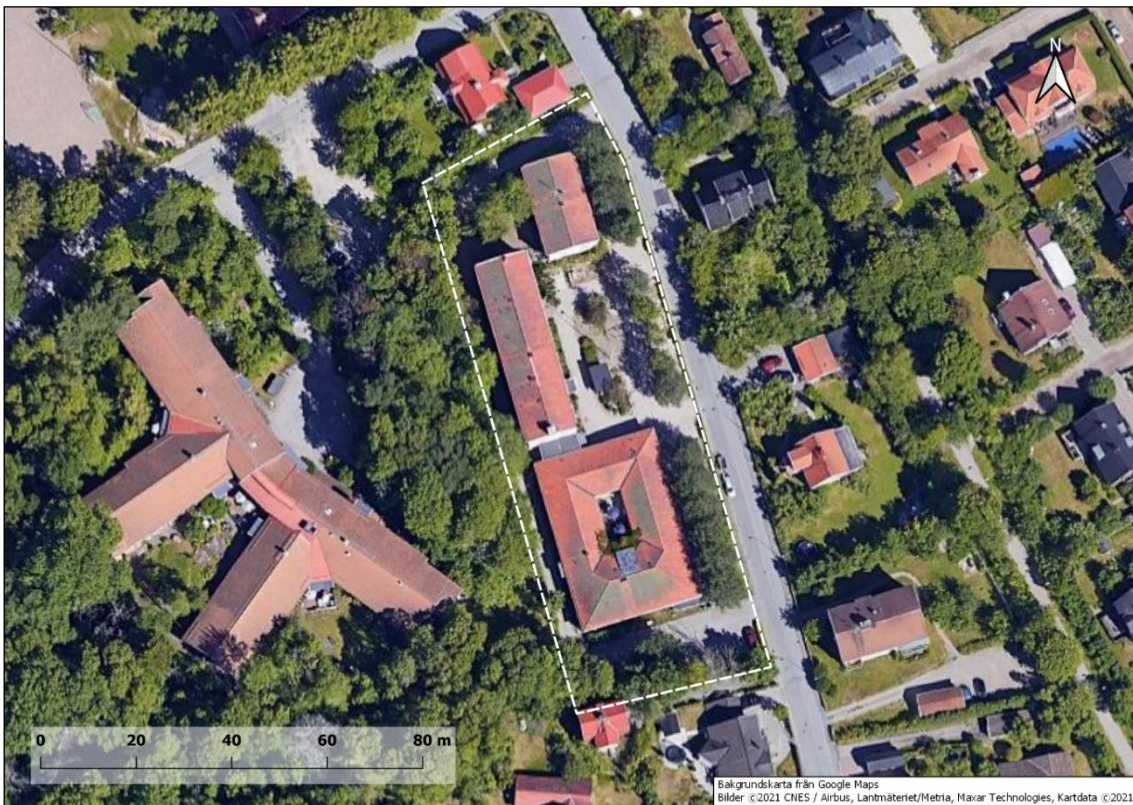
Figur 4-4. Befintlig markanvändning inom utredningsområdet.

Markanvändningen inom utredningsområdet utgörs idag av befintliga byggnader med tillhörande källare, parkeringar och hårdgjorda ytor samt mindre grönytor, se Figur 4-4. Verksamheterna inom utredningsområdet har bland annat tidigare omfattat yrkessärskola. Idag används lokalerna för kontor, omklädningsrum med mera för en intilliggande byggarbetsplats. Omkringliggande verksamheter utgörs av bostadshus samt ett äldreboende.
