Till miljö- och hälsoskydds nämndens
sammanträde den 17 december 2019

Yttrande över remiss angående fortsatt och utökad verksamhet vid 55:ans bergtäkt och återvinningsanläggning

Remiss från Mark och miljödomstolen, dnr. M 7982-18 Remisstid: 18 december 2019.

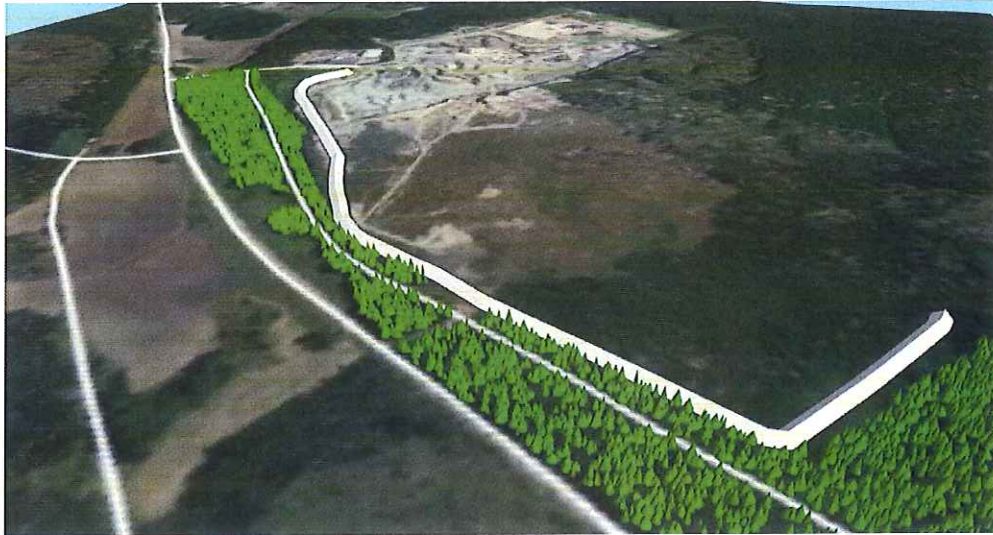
Figur 2: Översikt bullervall på Lörsta 1:10

Hundmossen där förekomsten av barrträd är lägre än för övriga sträckor. Terrängmodell redovisas nedan i figur 2-5.

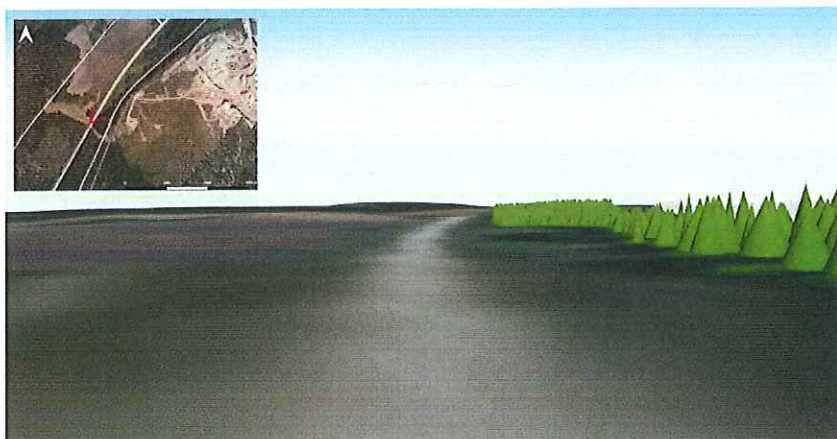
Figur 4: Bullervall sedd söderifrån längs väg 55.

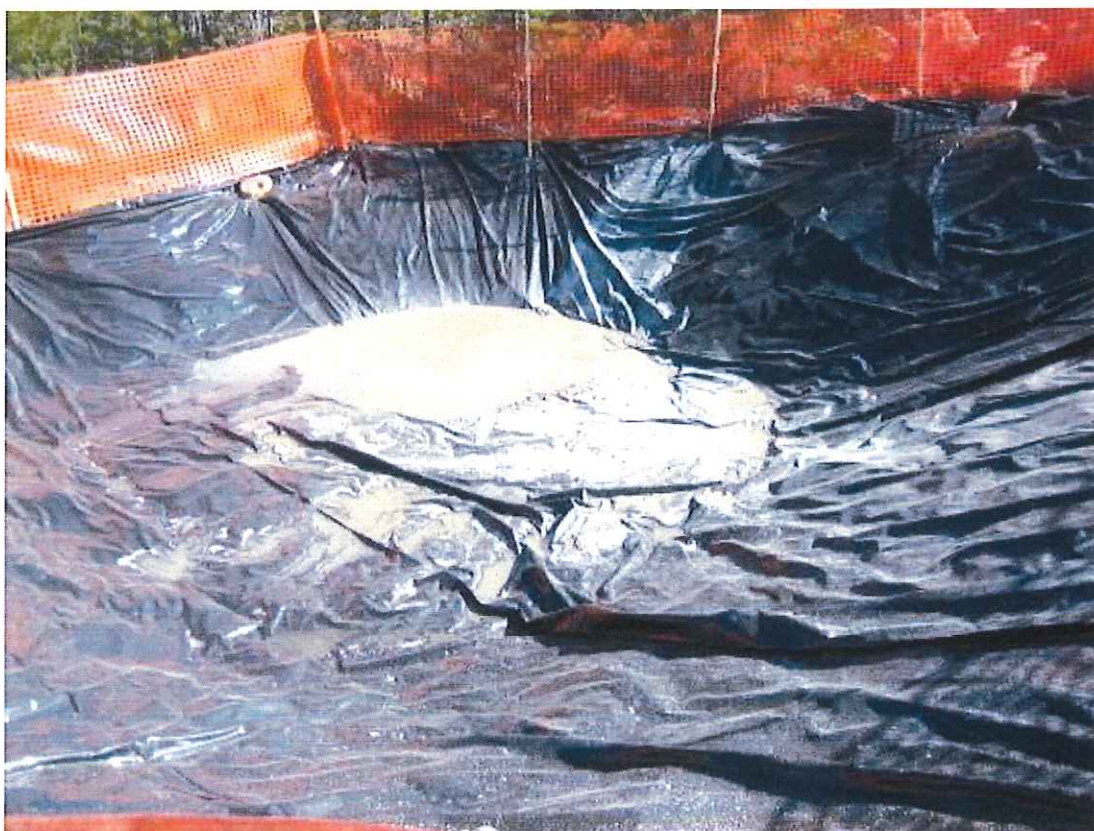
Figur 5. Omhändertagande av spillvatten från betongtillverkning. Detta anläggs tillfälligt då tillverkning sker såsom på bilden.

Spolvattnet planerar också att så långt det är tekniskt möjligt att återanvändas i form av blandningsvatten vid tillverkning av ny betong. Vid blandningen ses spolvattnet som ett tillsatsmedel och kvalitetskraven är också detsamma.

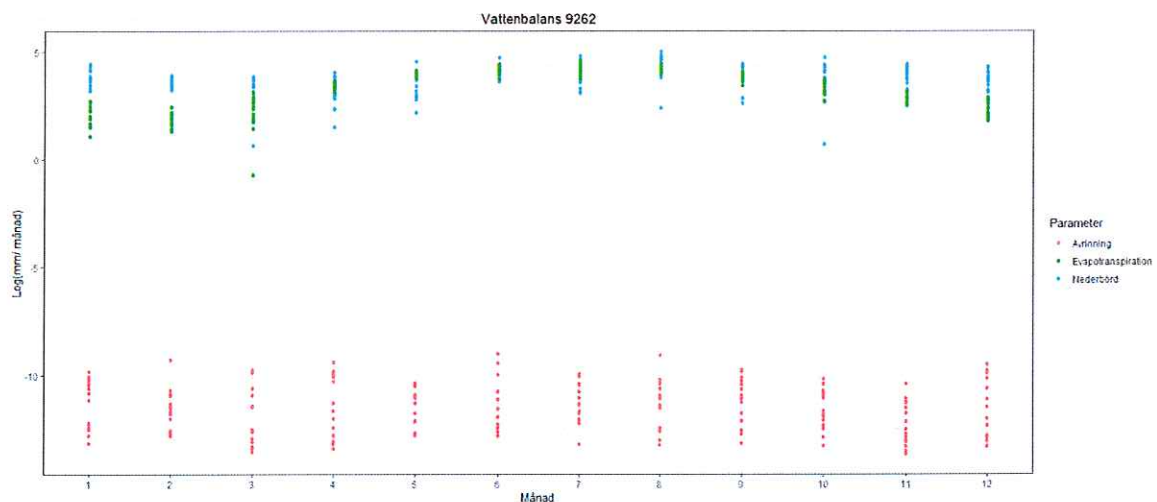
Figur 7: Illustrerad vattenbalans under perioden för delavrinningsområde 9262. Som framgår dominerar P & E över hela året, men är som högst under sommarmånaderna då Q är som lägst.

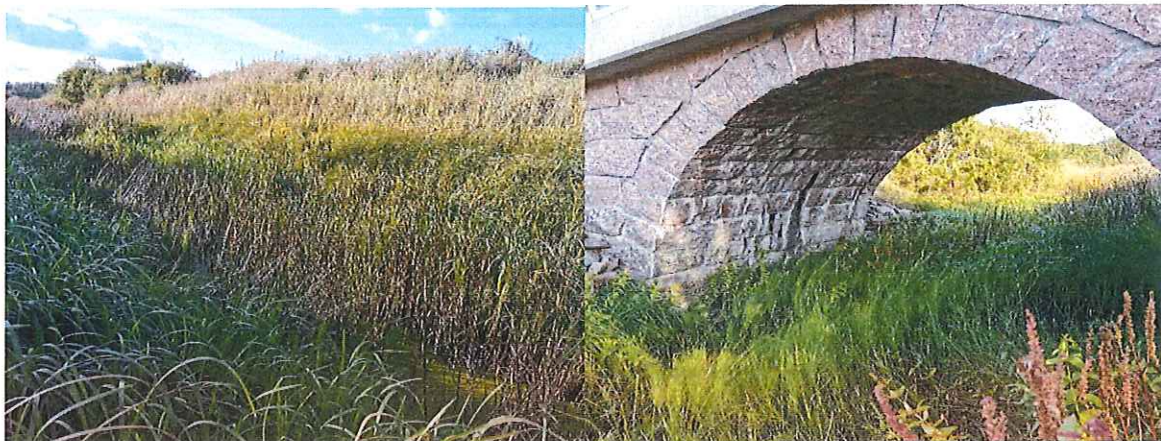
Figur 8: Hågaån i september/oktober 2019. Vattennivån mycket låg och med i princip helt stillastående flöde.

Områdets vattenbalans problematiserar även Länsstyrelsens yrkande om att företaget bör åta sig att provta Hågaån uppströms såväl som nedströms diket. Förutom den uppenbara påverkan som kommer ha skett av nedströms belägna verksamheter, har Hågaån en vattenföring som närmar sig 0 under merparten av året (figur 8). Detta försvårar avsevärt någon som helst provtagning, och antagandet bör göras att vatten uppströms Hågaåns avrinningsområde till nästan 100% antingen evaporerar eller går in i grundvattenmagasinet innan det skulle nå slutrecipient.

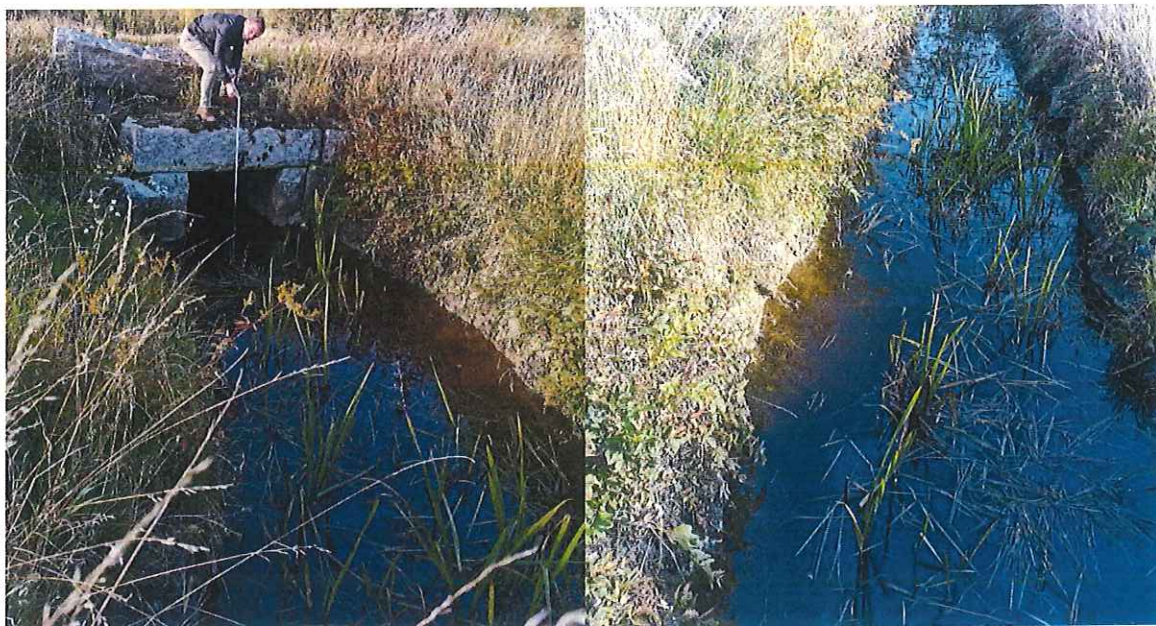
Figur 12: Flödehastigheten i diket är mycket begränsad vilket framgår av bilderna. Det är med anledning av detta mycket svårt att mäta någon form av flöde.

Genom att bolaget kan reglera flödet i nedströms liggande dike med hjälp av reglerbara pumpar i tåkten som pumpar vatten till ett dimensionerat dagvattensystem anser bolaget att det går att ha god kontroll på utgående flöde. Naturligt höga flöden förekommer endast under begränsade perioder på året, främst under vår och höst eller vid en längre tids nederbörd. Under andra tider på året förekommer i princip inget till mycket låga flöden i nedströms liggande diken (figur 12). Strömhastigheten är i diket så lågt att det är svårt att mäta.

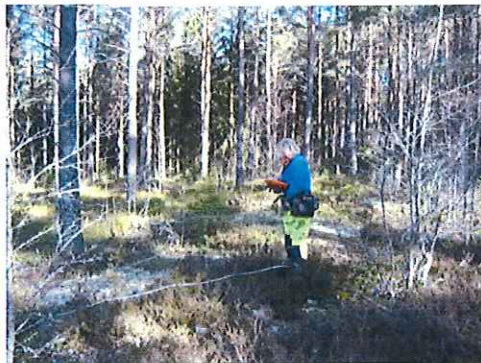
Mätning i fält, med ett handhållet instrument

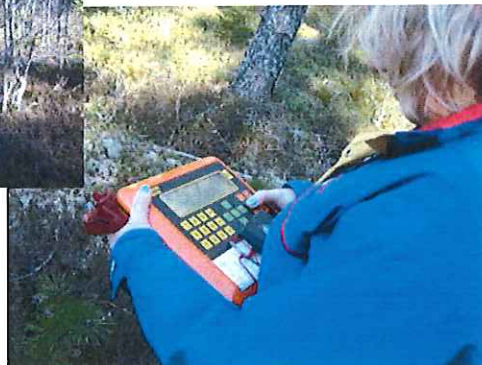
Exempel på mätresultat som erhålls vid fältmätningarna och som kan tolkas direkt i fält. Sprickzoner indikeras av anomalier (toppar) i mätkurvan.
