## PM DAGVATTENUTREDNING

Kvarngärdet 35:3, Uppsala kommun

Dagvattenutredning  
Kvarngärdet 35:3  
Uppsala kommun

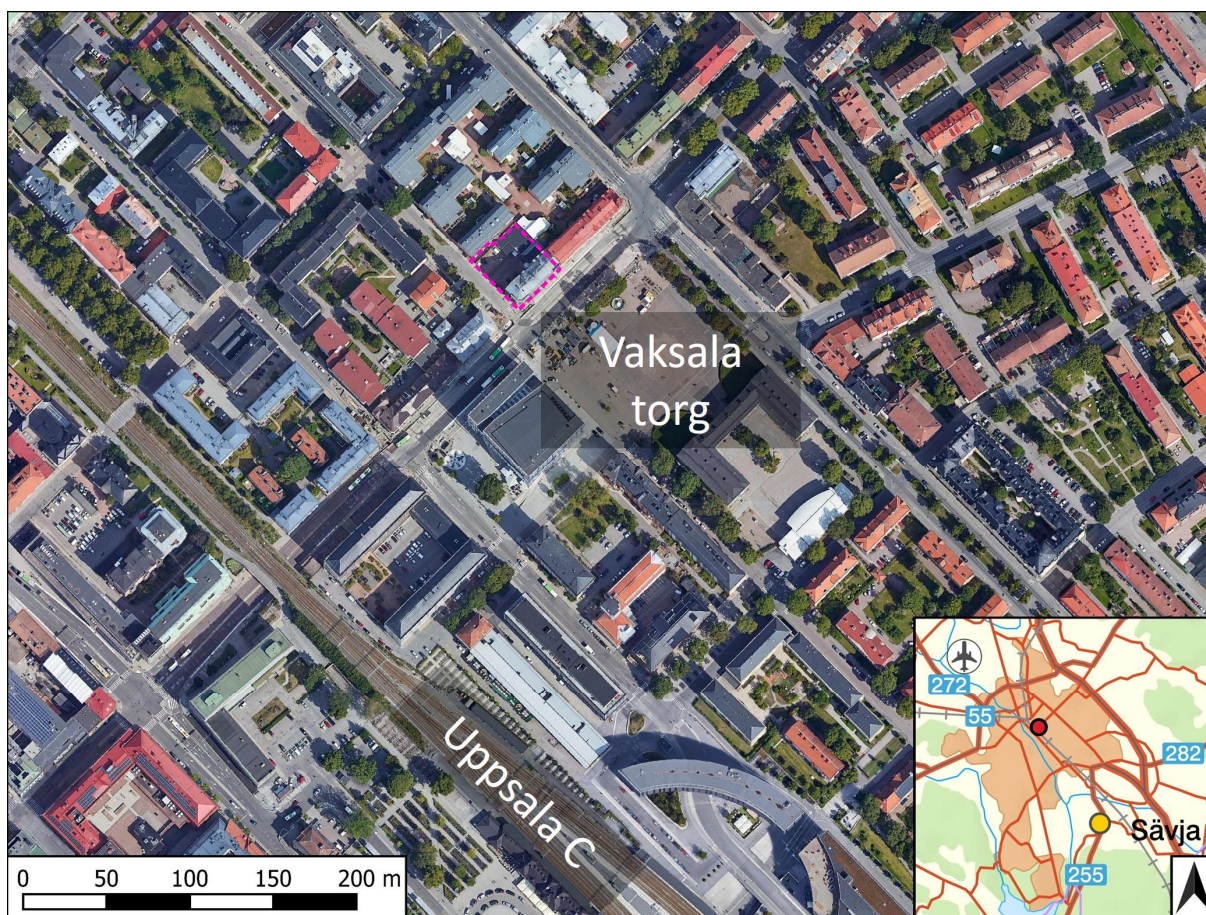
Figur 1. Översiktlig bild över fastighetens placering (streckad rosa linje) samt omgivning.

HYDRAB KONSULT har på uppdrag av Bergsporten Vaksala Torg AB genomfört en dagvattenutredning inför planerad ombyggnation inom fastigheten Kvarngärdet 35:3 i Uppsala kommun, markerad i Figur 1. Fastigheten är belägen i stadsdelen Kvarngärdet, ett område som präglas av låghusbebyggelse från tidigt 1960-tal och ligger i nära anslutning till centrala Uppsala. Fastigheten omfattar en yta på cirka 1 366 m<sup>2</sup> och ombyggnationen avser uppförande av flerbostadshus i form av lägenheter. Enligt gällande detaljplan för området möjliggörs en ny stadsstruktur med en blandning av bostäder och service, vilket inkluderar flerbostadshus i varierande höjd. Syftet med denna dagvattenutredning är att analysera den nuvarande situationen samt bedöma vilka konsekvenser den planerade exploateringen kan få på avrinning, flöden, föroreningar och recipienter för dagvattnet. Utredningen baseras på fastighetsinformation från Lantmäteriet och relevanta kommunala dokument för att säkerställa att dagvattenhanteringen uppfyller aktuella krav och riktlinjer.

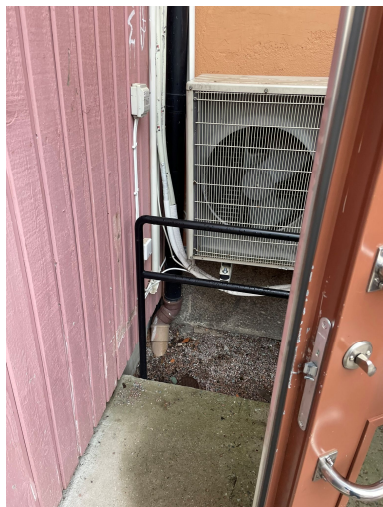
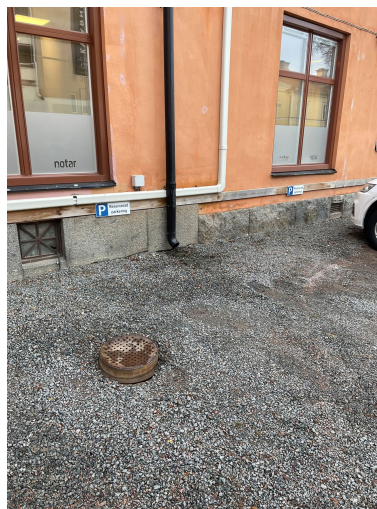
Nedgrävt stuprör på innergården

Stuprör vilket leder vatten ut på  
grusparkeringen

*Figur 9. Bilder från platsbesöket vilka beskriver dagvattenavledning på innergården.*

- Gatorna lutar mot befintliga dagvattenbrunnar, vilket innebär att dagvatten transporteras längs hela gatusystemet innan det når brunnarna. Denna avledning kan leda till ökad risk för lokala vattenansamlingar vid kraftiga regn, särskilt vid hög nederbörd eller blockering av brunnar.
- På fastighetens innergård och grusparkering identifierades flertalet stuprör som leder vattnet direkt ut på grusparkeringen. Det fanns även två nedgrävda stuprör vilka avleder takvatten under mark och vidare till det kommunala ledningsnätet. Bilder från platsbesöket relevanta till detta stycke presenteras i Figur 9.
