PM Riskbedömning grundvatten

Gränby 11:3 m.fl
Arenaområdet
Uppsala kommun

2022-07-08, senast reviderad 2023-01-20, 19U2608

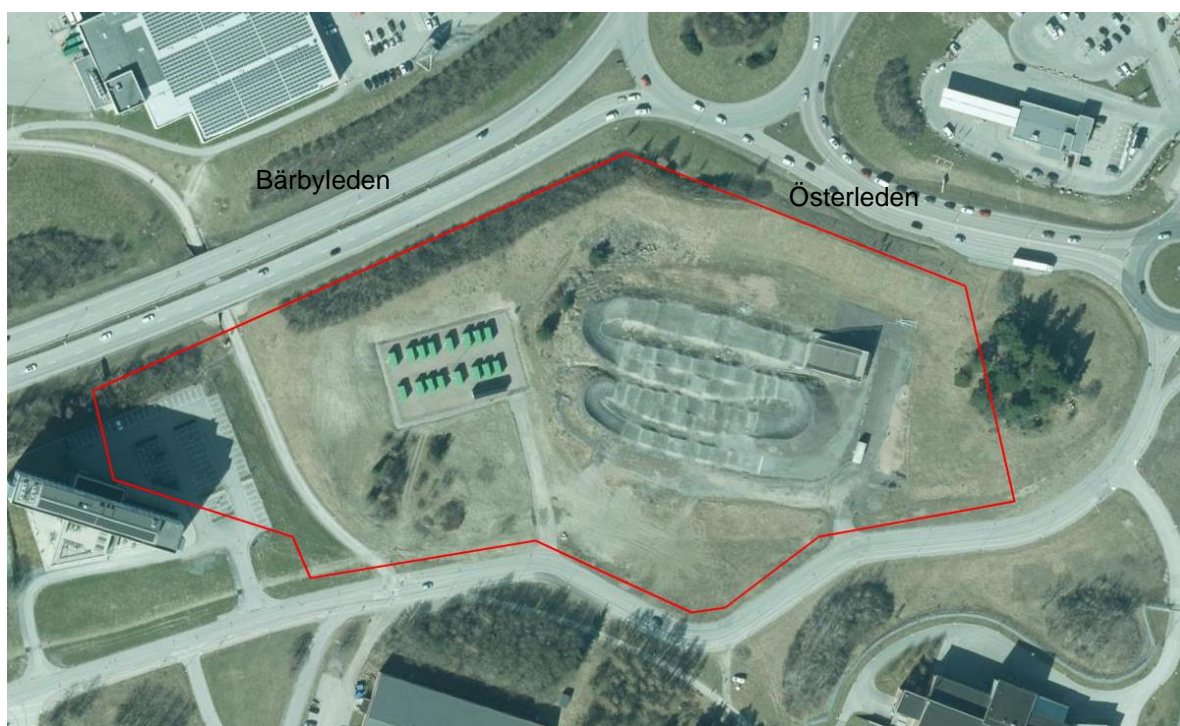
Det undersökta området ligger i den norra delen av Gränby sportfält, ut mot Bärbyleden och Österleden och omfattar ca 4 ha, se Figur 1. **Figur 1.** Ungefärligt undersökningsområde markerat med röd gränslinje. Bild från Bjerking kartportal 2022-03-07. © Lantmäteriet.

Figur 1. Ungefärligt undersökningsområde markerat med röd gränslinje. Bild från Bjerking kartportal 2022-03-07. © Lantmäteriet.

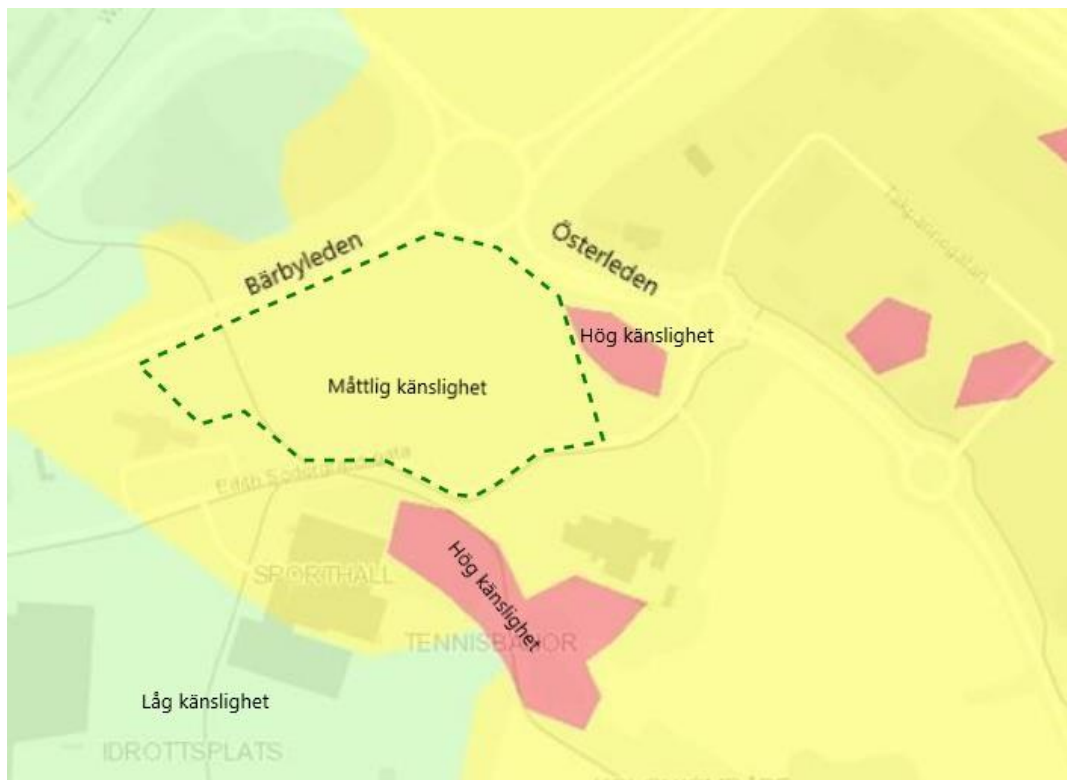
Fastigheterna ligger inte inom vattenskyddsområdet. Närmaste vattenskyddsområde för Uppsala- och Vattholmaåsarna² (yttre skyddszon), finns på ett avstånd om mer än 200 m väster om undersökningsområdet. Undersökningsområdet har enligt Uppsala kommuns känslighetskarta för grundvatten måttlig känslighet för grundvattenpåverkan. Ett litet område i öst samt ett område söder om undersökningsområdet klassas dock som hög känslighet zon (Hd) vilket innebär att det finns "morän och bergsområde inom 1000 meter från kontaktytan mellan morän och utbredning isälvsmaterial med hydraulisk kontakt med isälvsmaterial"³, se Figur 3.

Figur 3. Uppsala kommuns känslighetskarta för grundvattenpåverkan omkring undersökningsområdet, som är ungefärligt markerad inom det grönstreckade området. Områden märkt med Hög känslighet klassas som Högekänslig zon (Hd), enligt Markanvändning Åsen³ (Måsen).

Genom den geotekniska undersökningen framkommer att det skyddande lerlagret generellt är ≤ 6 m mäktigt inom undersökningsområdet (med undantag för den nordöstra delen, bullervallen). Detta bekräftar att området tillhör klassen måttlig känslighet zon (Mc), vilket innebär "lera med mäktighet mindre än 5 m som överlagrar morän som inte avvattnas mot områden klass extrem",
