# Gysta 1:13, Uppsala Kommun

Ny småhusbebyggelse Bälinge 1

**Markteknisk undersökningsrapport Geoteknik**

2022-04-29

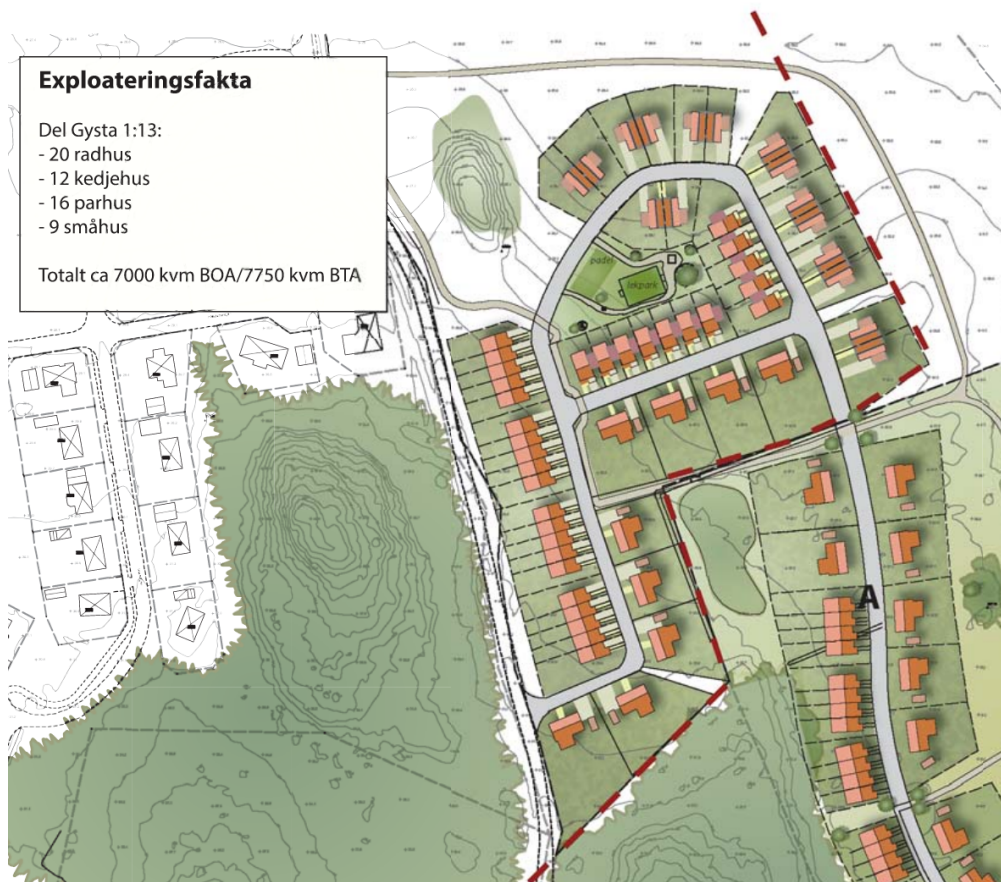
Figur 1. Situationsplan daterad 2021-12-07 upprättad av Reierstam Arkitektur

Planområdet är beläget ca 15 km nordväst om Uppsala och utgörs i huvudsak av åkermark. Projektet omfattar exploatering av radhus, kedjehus, parhus och småhus samt nya gator och en park. Se situationsplan upprättad av Reierstam Arkitektur daterad 2021-12-07, i figur 1 nedan.

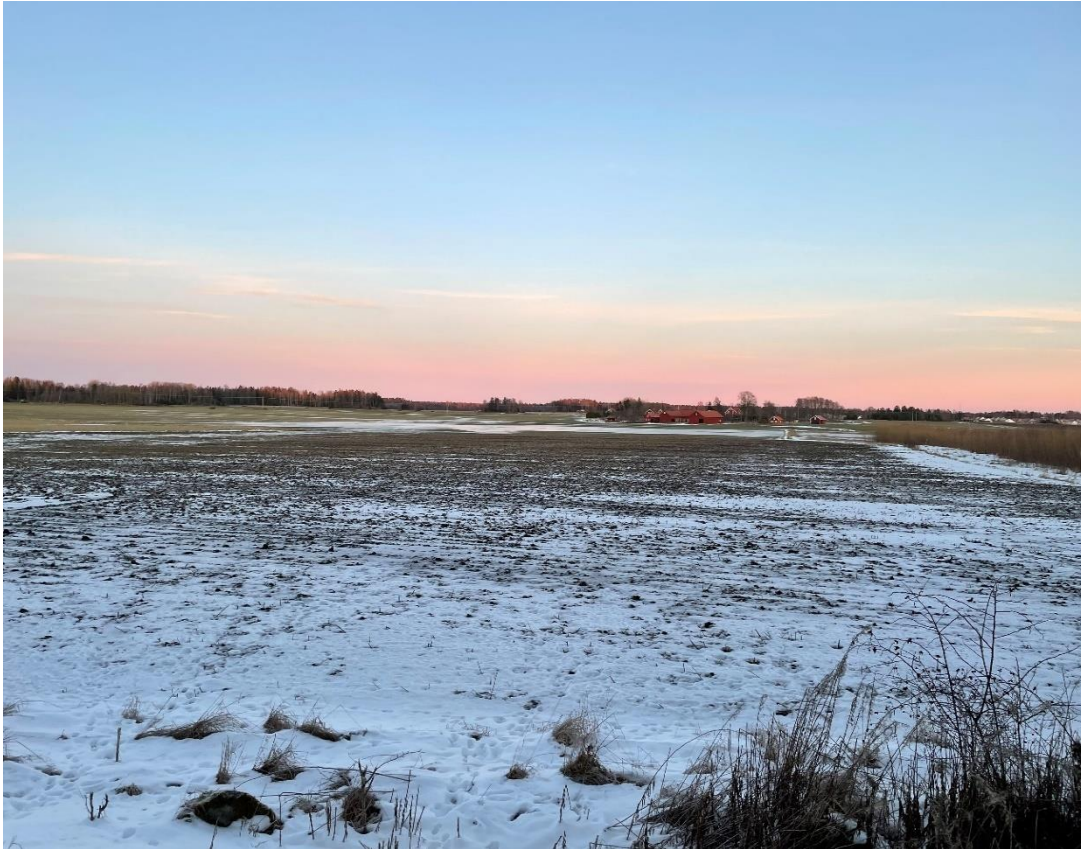
**Figur 2. Foto taget över utredningsområdet 2022-01-25**

Utredningsområdet utgörs främst av åkermark, se figur 2.

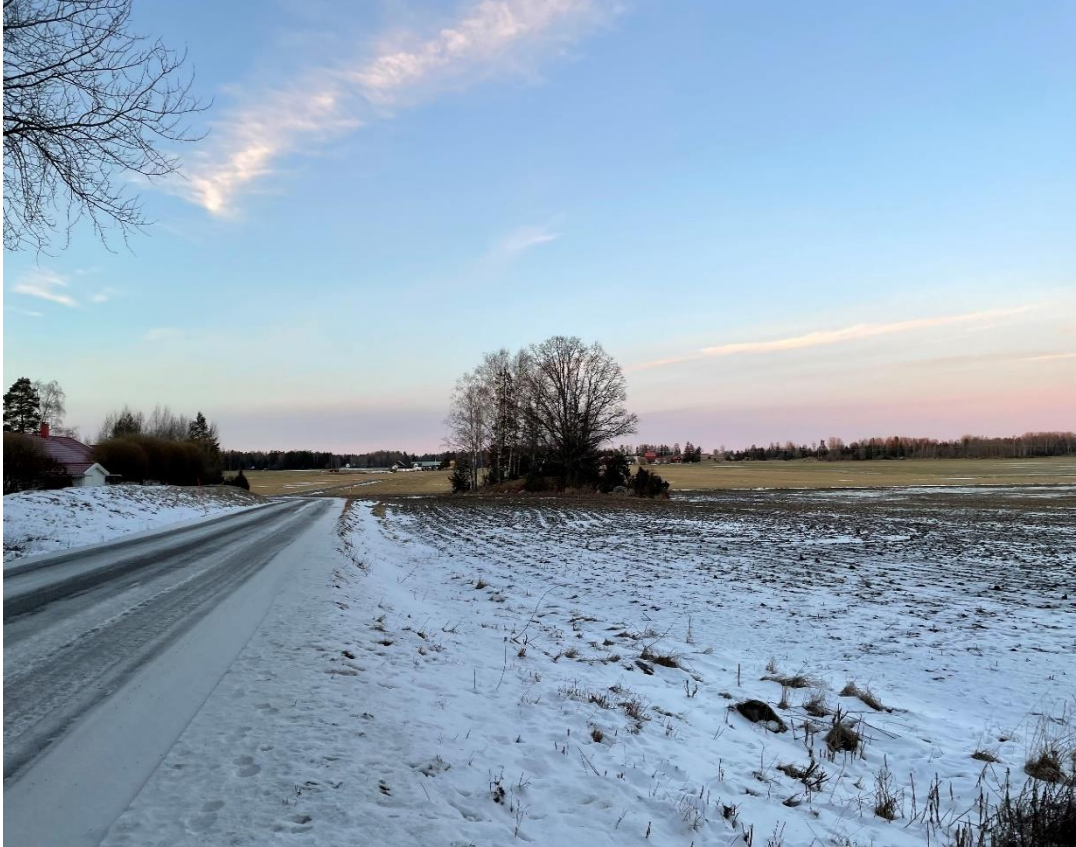
Figur 3. Väg 634 till vänster och åkerholme till höger i bild, foto taget 2022-01-25

Nordväst om området för planerade byggnader finns en åkerholme, se figur 3.
