Gysta 1:13, Uppsala Kommun

Ny småhusbebyggelse Bälinge 1

Utrednings PM Geoteknik – Markförhållanden och grundläggning

2022-04-29

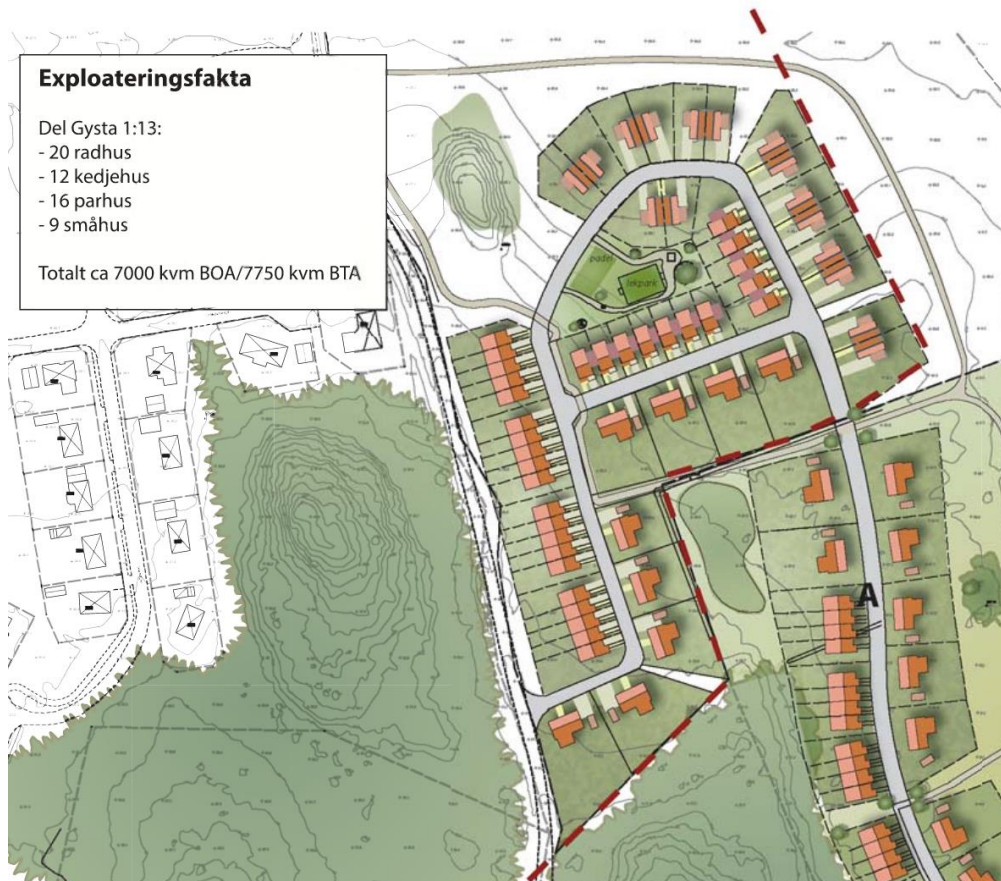
Figur 1. Situationsplan daterad 2021-12-07 upprättad av Reierstam Arkitektur

Planområdet är beläget ca 15 km nordväst om Uppsala och utgörs i huvudsak av åkermark. Projektet omfattar exploatering av radhus, kedjehus, parhus och småhus samt nya gator och en park. Se situationsplan upprättad av Reierstam Arkitektur daterad 2021-12-07, i figur 1 nedan.
