PM Riskbedömning grundvatten

Emiles trädgård

Riskbedömning Grundvatten

Emiles Trädgård
Uppsala kommun
Torgny Segerstedts allé 102

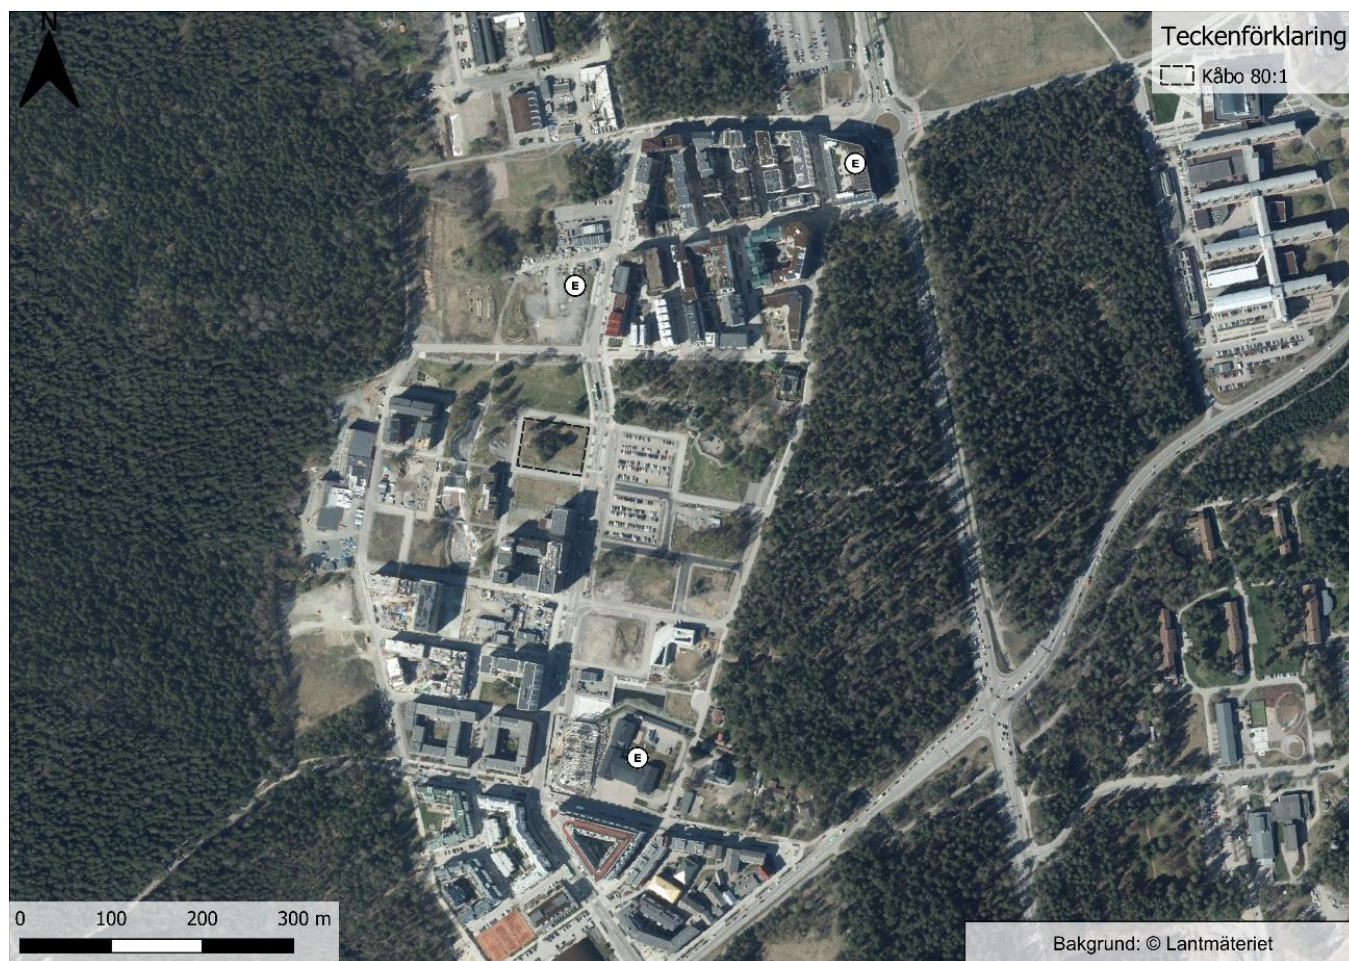
Figur 6. Ortofoto över området. Aktuell fastighet markerad med svart streckad polygon. Svarta Cirklar med "E" utgör ej riskklassade objekt enligt länsstyrelsens register för potentiellt förorenade områden.

För att identifiera befintliga risker har Länsstyrelsens register över potentiellt förorenade områden (EBH-stödet) använts, vilket visas i Figur 6. Cirka 150 m från fastigheten finns ett identifierat objekt, ID 148950, som utgörs av den tidigare skjutbanan. Längre norr ut finns

ytterligare ett potentiellt förorenat område, som utgörs av en tidigare bensinstation. Området är numera bebyggt och den närmaste marken har sanerats till KM enligt utdrag ur EBH-databasen. Även söder ut finns ett potentiellt förorenat område, ca 300 m från fastigheten. Objektet utgörs av en brandstation. Föroreningar i grundvatten har påträffats vid brandstationen, men då den ligger på relativt stort avstånd samt nedströms om Kåbo 80:1 bedöms det osannolikt att dess föroreningar även kan finnas inom Kåbo 80:1, förutsatt att källan är intill brandstationen. Samtliga närliggande potentiellt förorenade områden är "ej riskklassat".
