MUR Geoteknik- Malma Hage Uppsala kommun

Datum 2022-09-30 *rev 2023-06-30*
Uppdragsnummer 2022-GK058
Utgåva/Status Projekteringsunderlag

Malma Hage, Uppsala kommun
MUR geoteknik

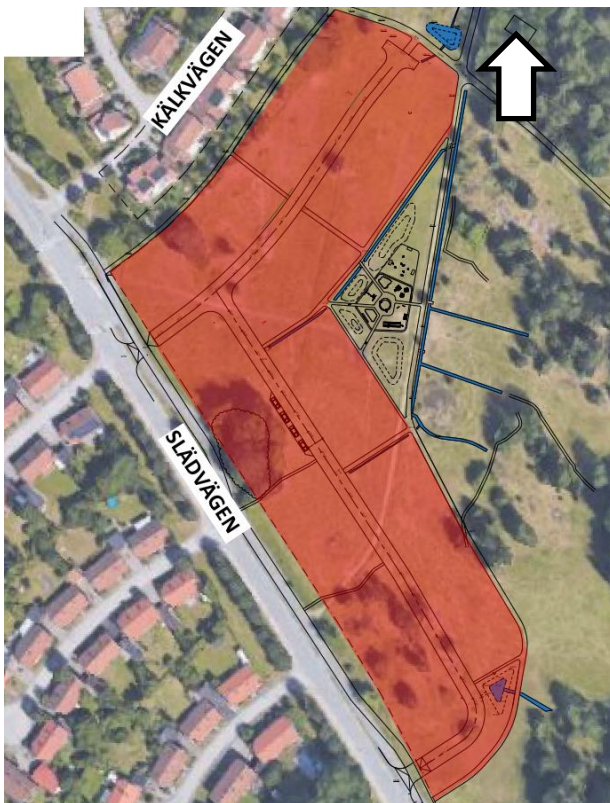
Figur 1: Översikt över undersökningsområdet (rödmarkerat)

Undersökningsområdet avgränsas av Kälkvägen i norr, Slädvägen i väst och av ängs- och skogsmark i öst och i söder. Se 1 för översikt.

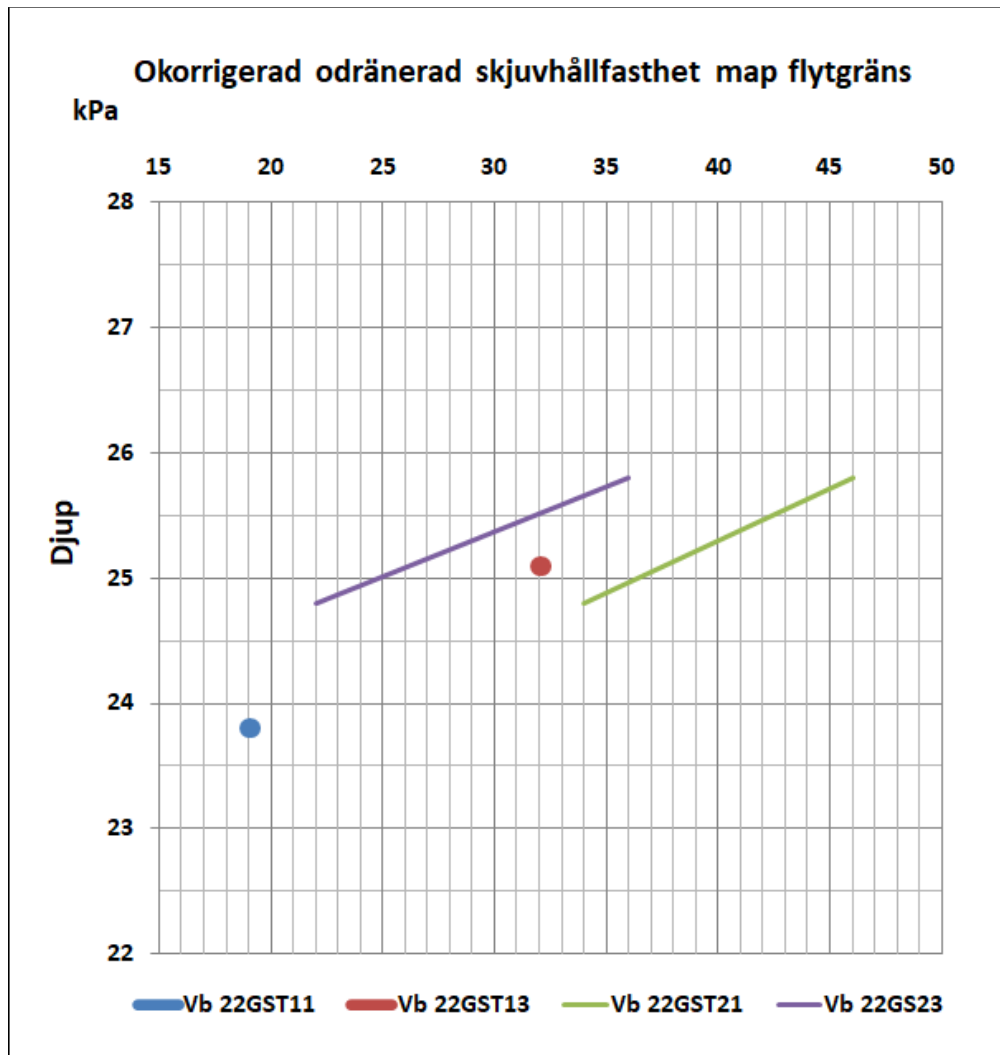
Figur 3: Härledd korrigerad skjuvhållfasthet m.a.p. konflytgräns.

Lerans odränerad skjuvhållfasthet har inte korrigerat med avseende på flytgräns då laboratorieundersökningar inte utförts inom ramen för detta uppdrag.
