# DAGVATTEN KV. LINDORMEN, UPPSALA

Slutrapport

**Uppdrag:** 323528  
**Titel på rapport:** Dagvatten kv. Lindormen, Uppsala  
**Status:** Slutrapport  
**Datum:** 2022-04-12

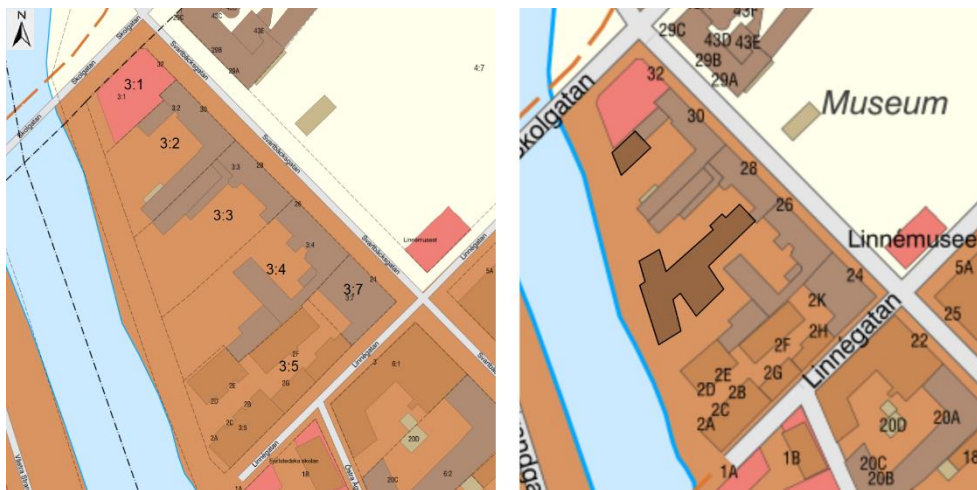
Figur 1. Översiktbild för kvarteret Lindormen där planområdet omfattar Dragarbrunn 3:2, 3:3 och 3:4. Till höger syns inritade nya byggnader i och med detaljplanen. Bildkälla: Latmåteriet

Planområdet består av tre fastigheter, Dragarbrunn 3:2, 3:3 och 3:4, inom kvarteret Lindormen (Figur 1). Frågor inom ny detaljplan utreds som tillåter utökad byggnation västerut mot Fyrisån. Planområdet omfattar ca 12 500 m<sup>3</sup> (1,25 ha) och består bostäder och centrumverksamhet. Förändring omfattar tillkomna byggnader samt inredda vindar. Förändring i och med ny detaljplan som påverkar dagvattnet är att nybyggnation tillkommer samt att yta för bilparkering minskas kraftfullt.

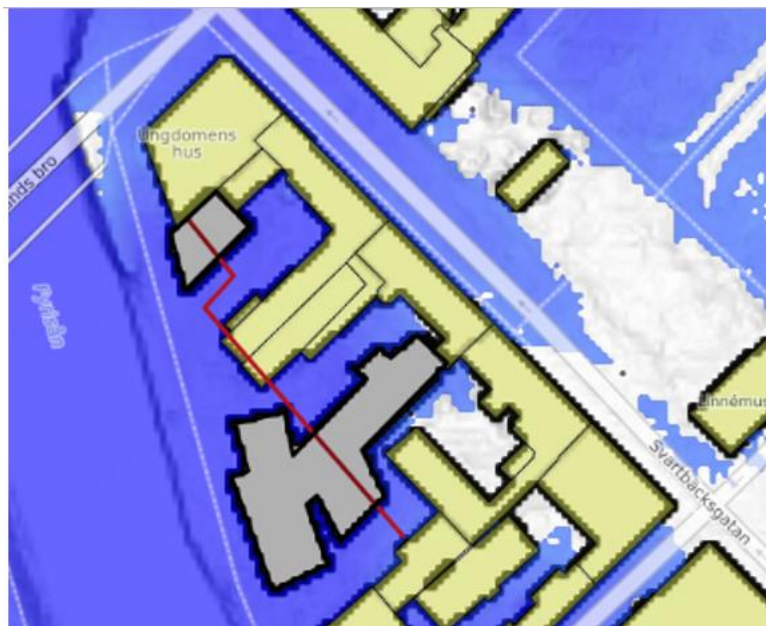
Figur 6. Vattennivå på +8,2 m ö h, visar endast vattenområde djupare än 0,5 m i de blå färgade ytorna.

Följande bilder i Figur 5-8 visar vattendjupets utbredning inne på aktuella fastigheter. Bilderna kommer från Myndigheten för samhällsskydd och beredskap (MSB) samt programvaran ScalgoLive med bakgrundskarta från Lantmäteriet.

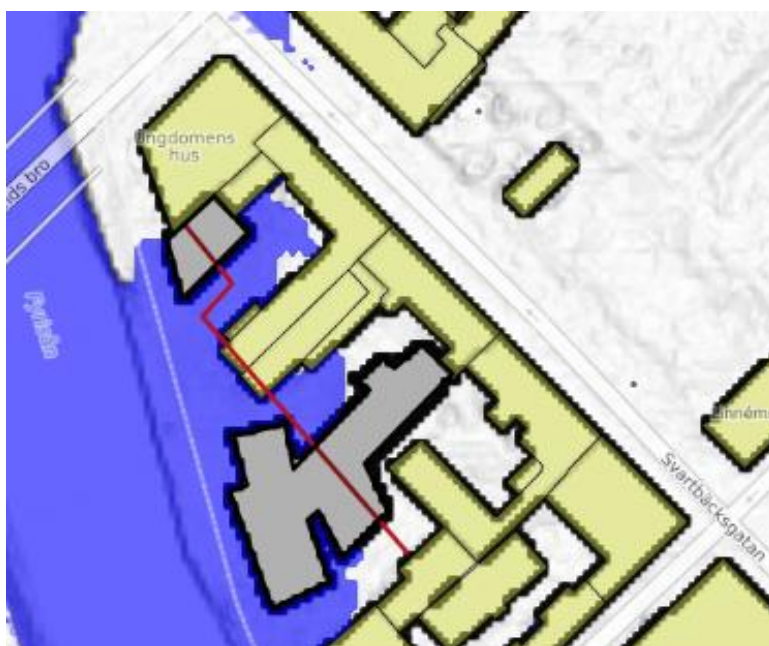
Figur 7. Vattennivå på +8,2 m ö h, visar endast vattenområde djupare än 1,0 m i de blå färgade ytorna.

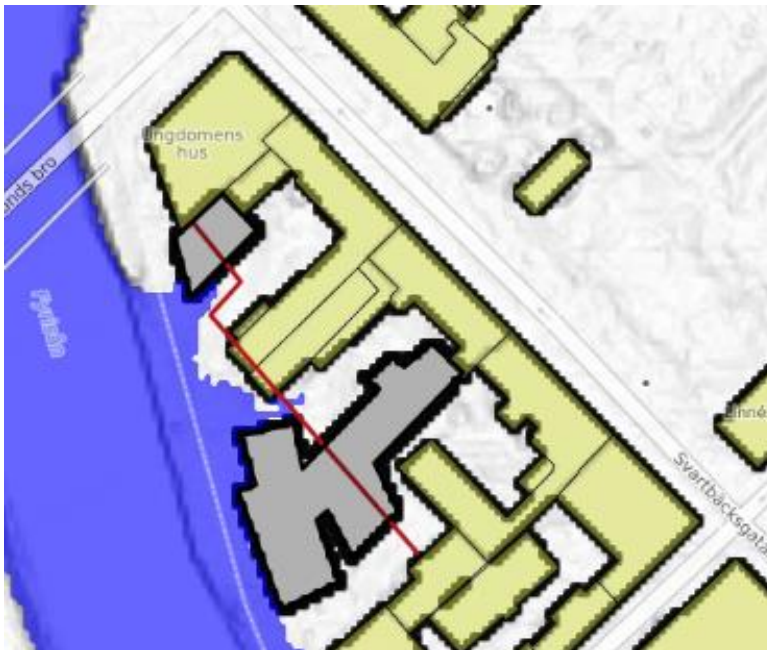
Figur 8. Vattennivå på +8,2 m ö h, visar endast vattenområde djupare än 1,3 m i de blå färgade ytorna.

Efter att översvämningshändelse skett från Fyrissån och vattnet börjar dra sig tillbaka från innergårdarna finns risk att vatten fastnar mellan huskropparna b och d (Figur 8). Avrinning av dagvatten styrs generellt av yttlig avrinning som måste ansättas med goda höjder på minst 0,5 % marklutning för att vatten inte ska bilda stora pölar. Det går även att lösa med ränndalar i betong eller sten för att leda ut vatten huskropp d, norra fasaden.

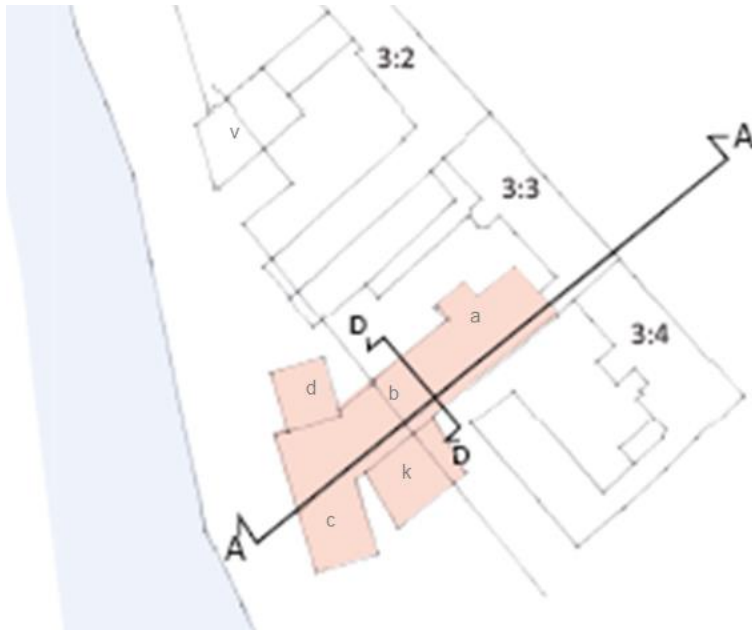
Figur 9. Huvudentré tillgänglighetsanpassad i sektion D-D. Källa: A-sidan

Huvudentré ligger i huskropp b där den möter huskropp a i sektion D-D (Figur 9).

Avrinningsvägar är modellerat i Scalgo Live (Figur 13). Avrinningsvägarna speglar hur nederbörd avrinner enligt nuvarande höjdsättning på innergård. De tillkommande byggnaderna har inte justerats mot innergårdens marknivåer. Av den anledningen skapar modelleringsprogrammet instängda områden där vatten har svårt att ta sig förbi. Ett instängt område finns med nuläget höjdsättning utmed nya huskroppen benämnd som "a" i situationsplanen i Figur 9.

På innergården planeras i nuläget tre parkeringsplatser för motorfordon (Figur 9). Vattenvolymen som kan rinna av varje parkeringsyta är väldigt liten, uppskattat till någon liter per sekund trots pålagd klimatfaktor på 1,25 och en teoretisk 100 % hårdgörandegrad. Parkering på fastighet Dragarbrunn 3:4 har möjlighet att på ytan avrinna till plantering utmed husfasader i Figur 9. Övriga fastigheter Dragarbrunn 3:2 och 3:3 har en mer direkt avrinning mot Fyrisån sett till illustration från A-sidan i Figur 9.
