## PM DAGVATTENUTREDNING

Kvarngärdet 35:3, Uppsala kommun

Utfärdat datum:  
2025-04-08

Dagvattenutredning  
Kvarngärdet 35:3  
Uppsala kommun

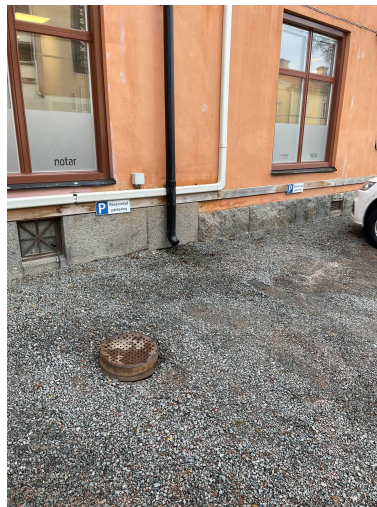
Nedgrävt stuprör på innergården

Stuprör vilket leder vatten ut på  
grusparkeringen

*Figur 9. Bilder från platsbesöket vilka beskriver dagvattenavledning på innergården.*

- Gatorna lutar mot befintliga dagvattenbrunnar, vilket innebär att dagvatten transporteras längs hela gatusystemet innan det når brunnarna. Denna avledning kan leda till ökad risk för lokala vattenansamlingar vid kraftiga regn, särskilt vid hög nederbörd eller blockering av brunnar.
- På fastighetens innergård och grusparkering identifierades flertalet stuprör som leder vattnet direkt ut på grusparkeringen. Det fanns även två nedgrävda stuprör vilka avleder takvatten under mark och vidare till det kommunala ledningsnätet. Bilder från platsbesöket relevanta till detta stycke presenteras i Figur 9.
