**Uppsala kommun**

# Miljökonsekvens- beskrivning

**Bäcklösa vattenverk**

**Uppsala 2002-03-20**

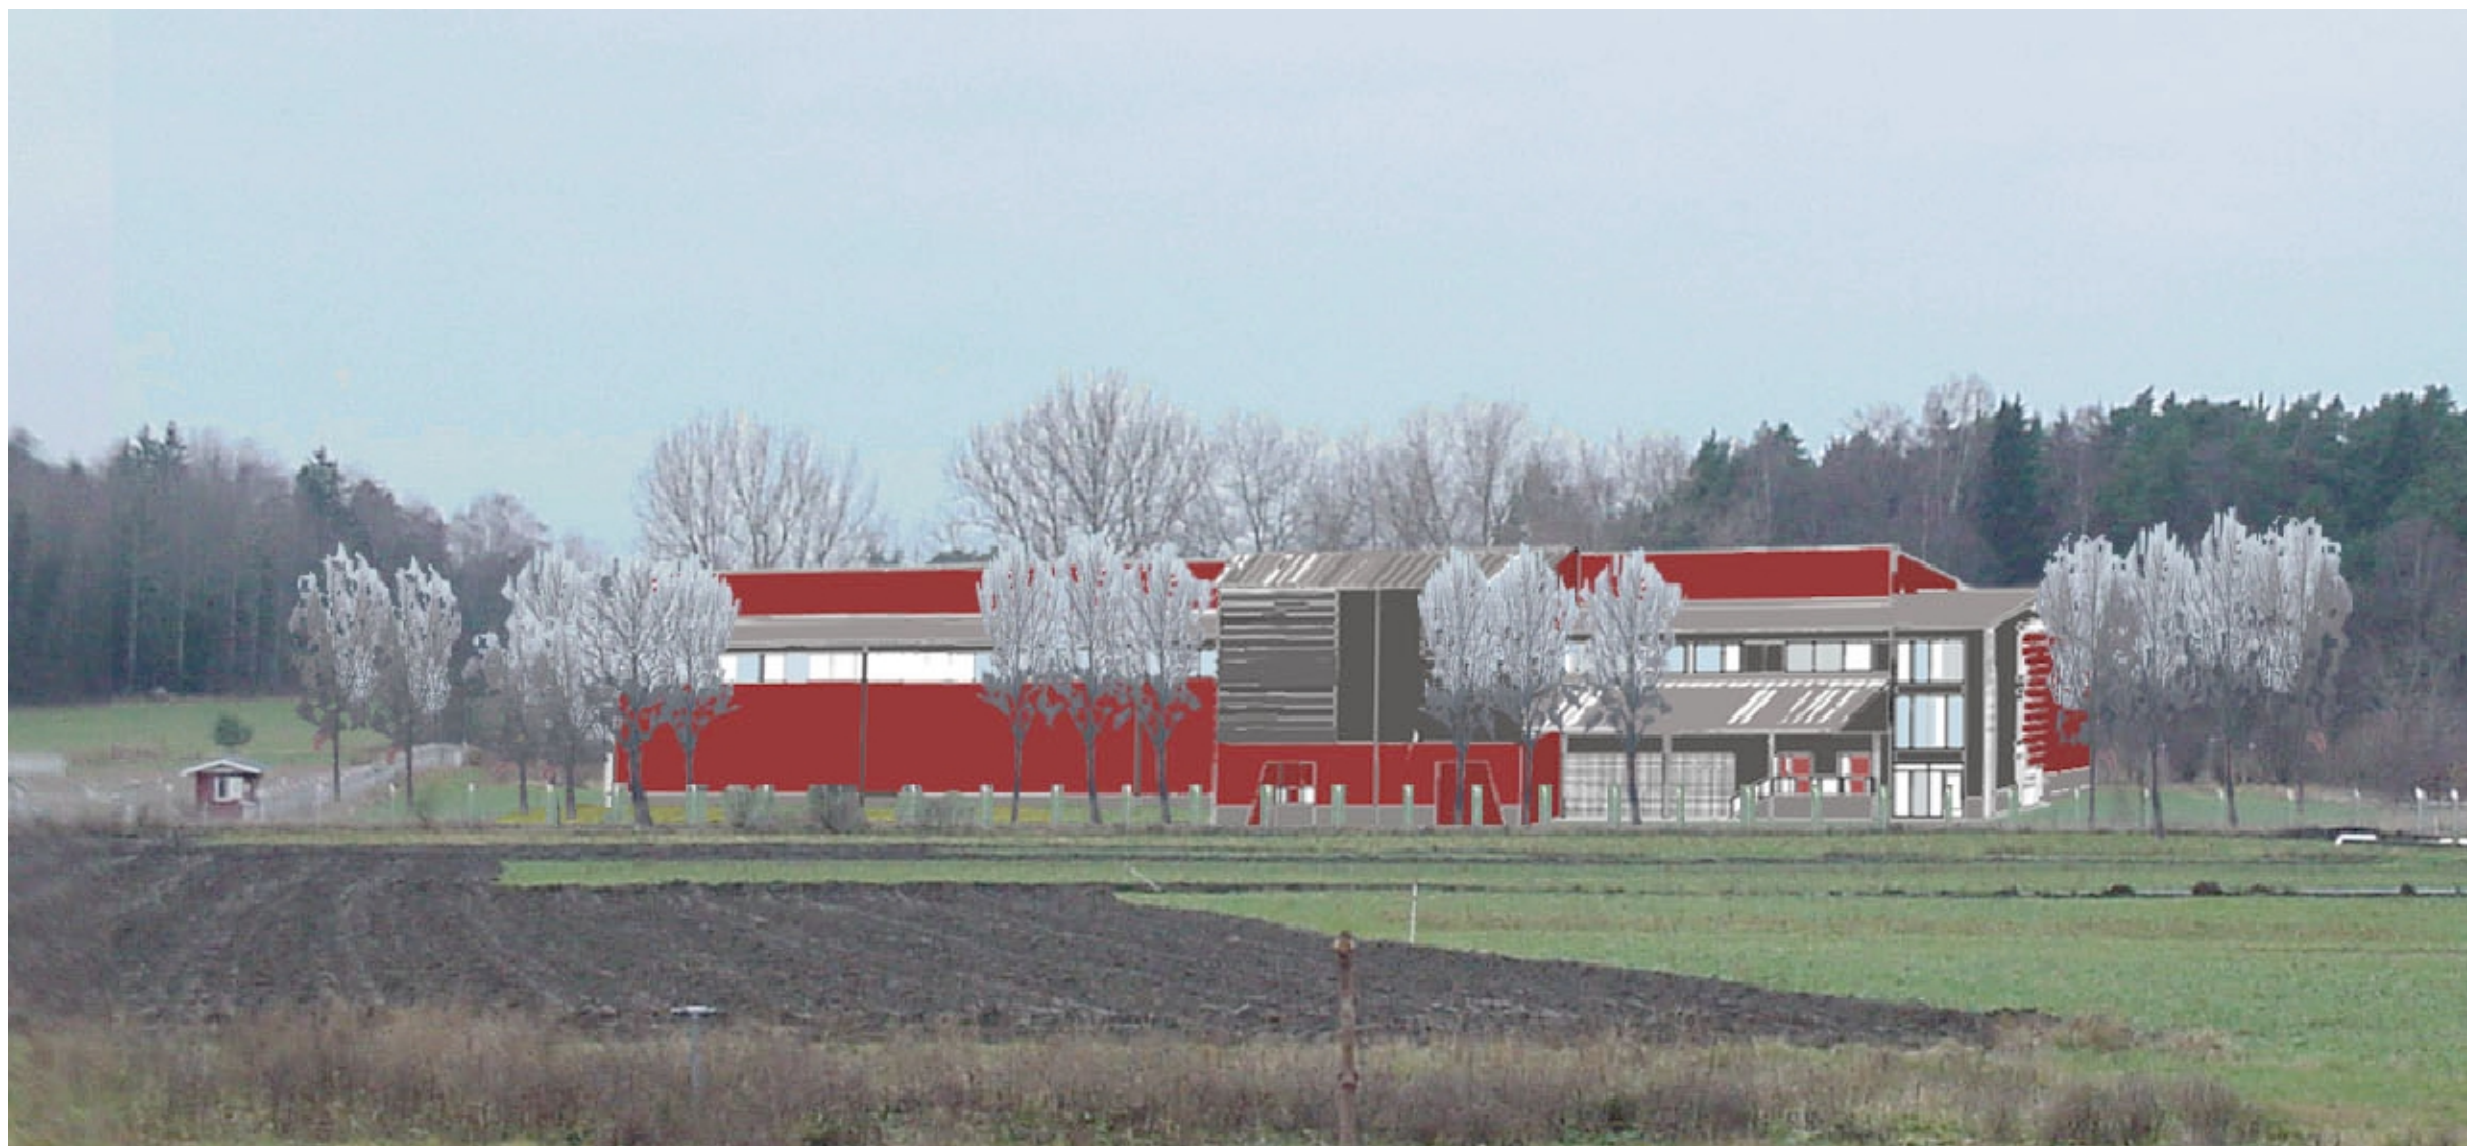
FÅGELPERSPEKTIV			
SKALA	NUMMER	ARKIVBET.	BET
-	A03-00-2901	G102

VATTENVERK BÄCKLÖSA

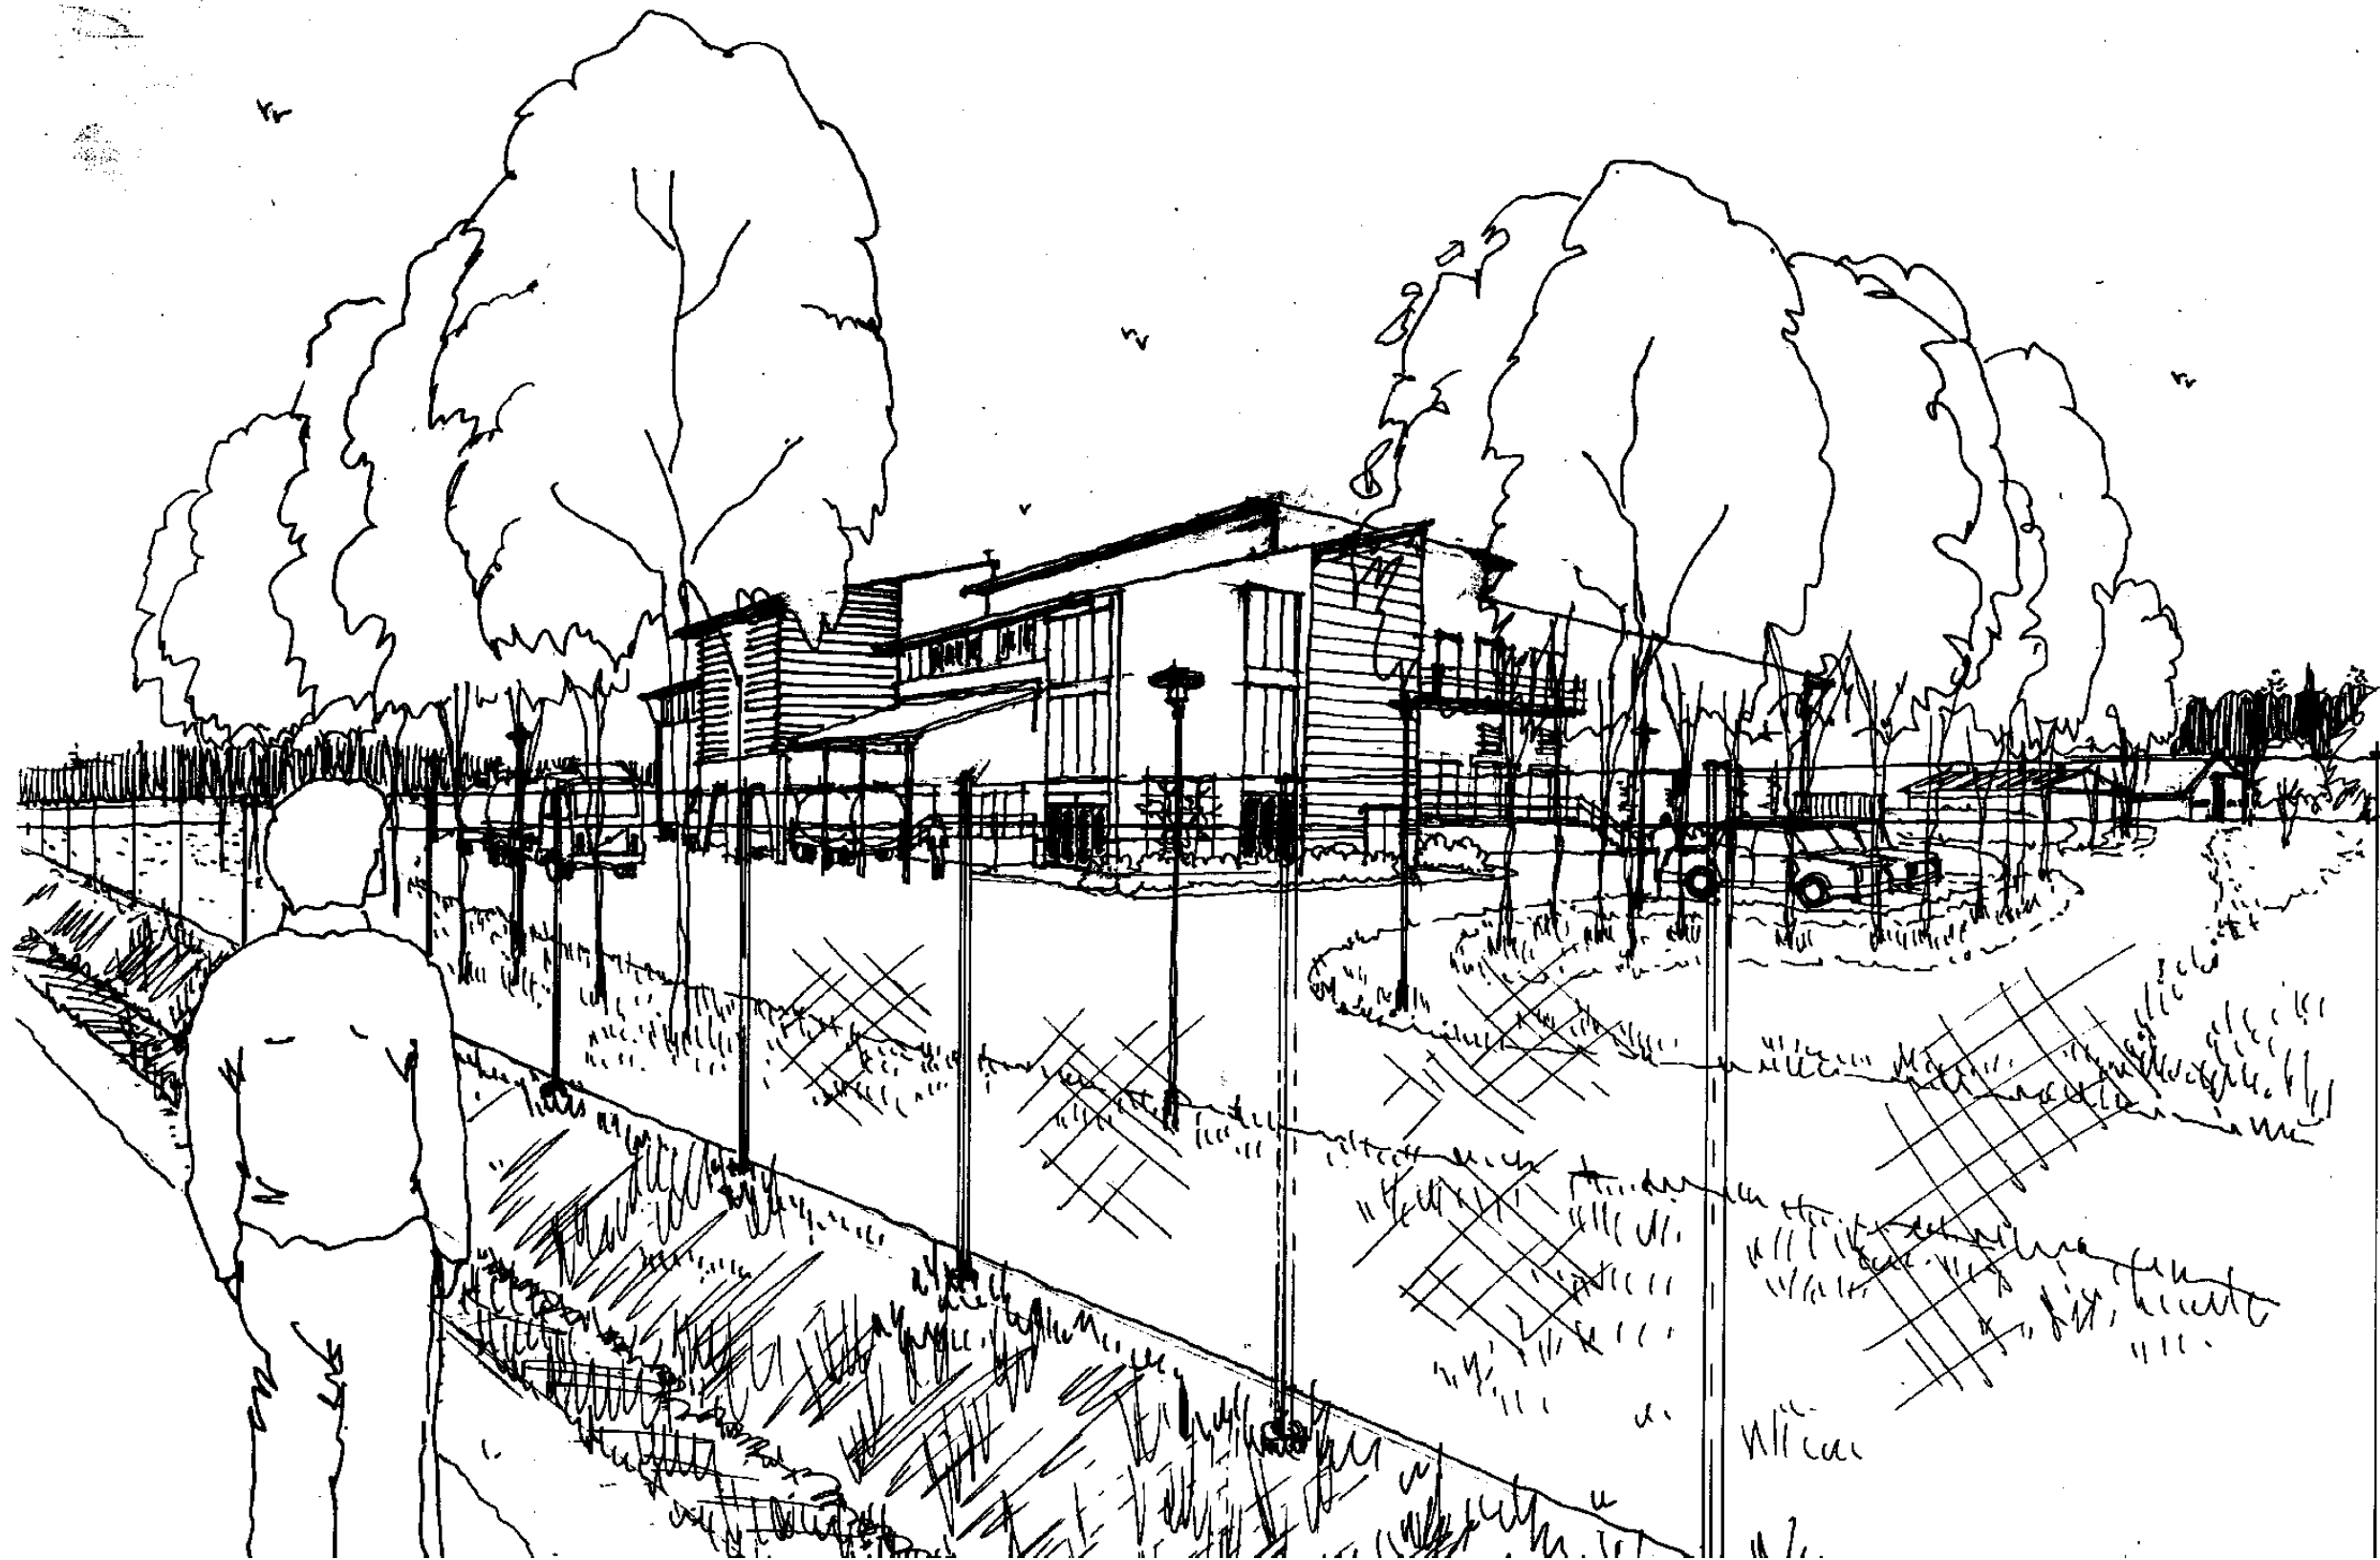
PERSPEKTIV	SKALA	NUMMER	ARKIVBET.	BET
		A03-00-2902	G102

VATTENVERK BÄCKLÖSA
