# PM Riskbedömning grundvatten Kv Trudhem, Kvarngärdet 25:4, Uppsala

**Uppdragsnamn**  
Konsultstöd Tingshuset Uppsala  
Uppsala kommun  
St Olofsgatan 27

I denna PM redovisas en riskbedömning med avseende på grundvattnet enligt riktlinjer från Uppsala kommun.

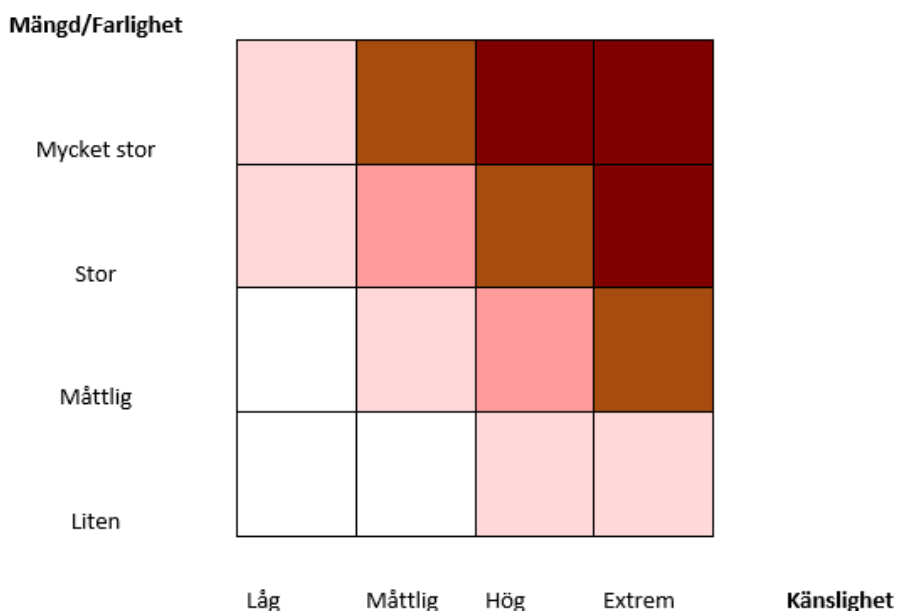
Figur 2. Konsekvensmatris med fem klasser enligt färgkodning i tabell 2 nedan.

Påverkan	Konsekvens
Lokalt överskridande av MKN/gränsvärde, irreversibel	Katastrofal
Lokalt kraftigt överskridande av MKN/gränsvärde, reversibel	Mycket stor
Lokalt lindrigt överskridande av MKN/gränsvärde, reversibel	Stor
Liten men mätbar haltökning	Lindrig
Ej mätbar haltökning	Mycket liten

Figur 3. Indelning av konsekvenser utifrån skadehändelsernas bedömda påverkan på möjligheten att uppnå MKN/gränsvärden enligt hänsynskraven.

De generella konsekvenserna av skadehändelserna avgörs genom en bedömning av skadehändelsernas påverkan på möjligheten att uppnå miljö kvalitetsnormerna (MKN), Livsmedelsverkets gränsvärden för dricksvatten och de föreslagna gränsvärdena för PFAS-ämnen. I ett första steg görs en bedömning av mängden och farligheten hos den aktuella föroreningen som en skadehändelse ger upphov till. Mängd och farlighet bedöms specifikt för respektive skadehändelse med hjälp av mängdfarlighetsmatrisen i figuren nedan. Genom användande av denna matris tas hänsyn till att vissa föroreningar är farliga redan i mycket små mängder eller låga halter, medan andra blir farliga först i stora mängder. Med ett ämnes farlighet avses här en sammanvägd bedömning utifrån ämnets toxicitet, persistens och vattenlöslighet.
