## Kvarteret Siv

### Dagvattenutredning

Uppdragsnamn  
**Dagvattenutredning kv Siv**  
**Uppsala kommun**  
**Roslagsgatan 2**

Datum  
**2019-09-26**  
Senast rev.datum  
**2021-09-27**

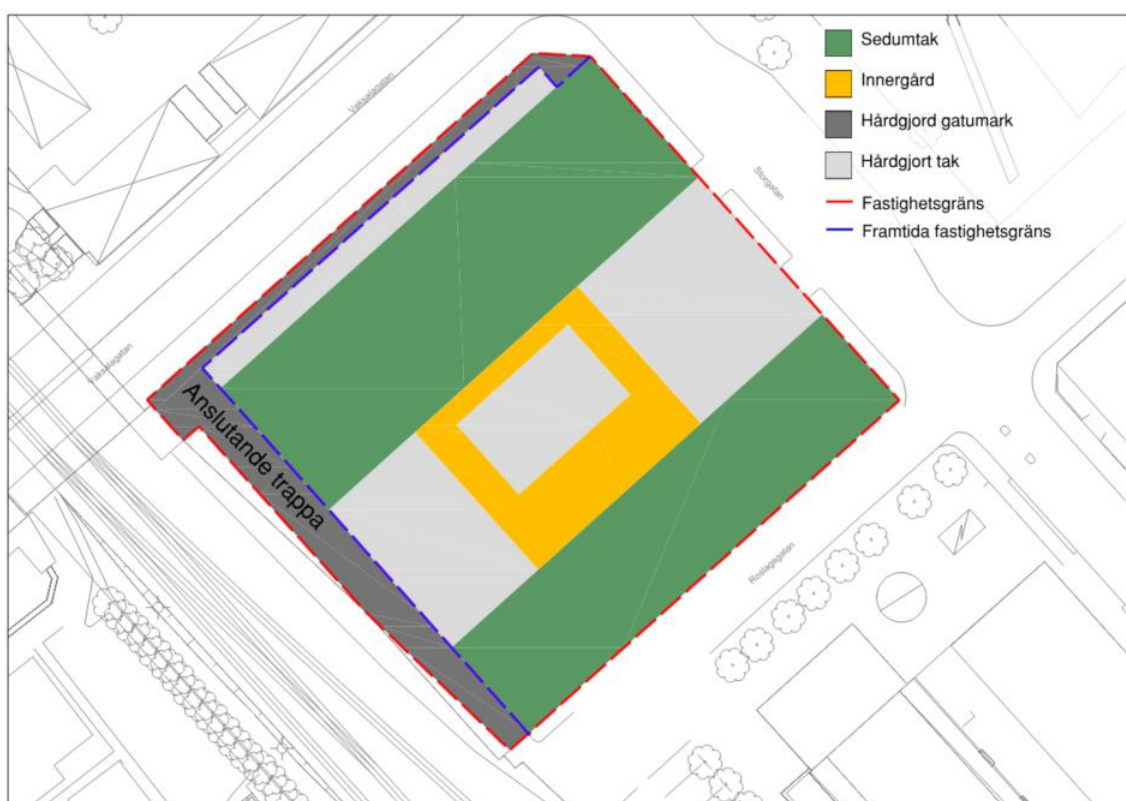
Figur 3. Markanvändning efter tilltänkt exploatering av planområdet.

Exploateringen innebär att den gamla byggnaden rivs. Den nya byggnaden kommer utgöras av kontor, affärsverksamhet och hotell. En trappa planeras anläggas som ska knyta ihop den västra gränden som går längs järnvägsspåret och Vaksalagatan. Fastighetsgränsen innehåller idag delar av gångbanan i Vaksalagatan samt den anslutande trappa mellan spåret och kommande huskropp. I framtiden kommer fastighetsgränsen flyttas till husliv. I Figur 3 ses en överblick hur markanvändningen planeras se ut efter tilltänkt exploatering. I figuren framgår även fastighetsgränsen idag och framtida fastighetsgräns.

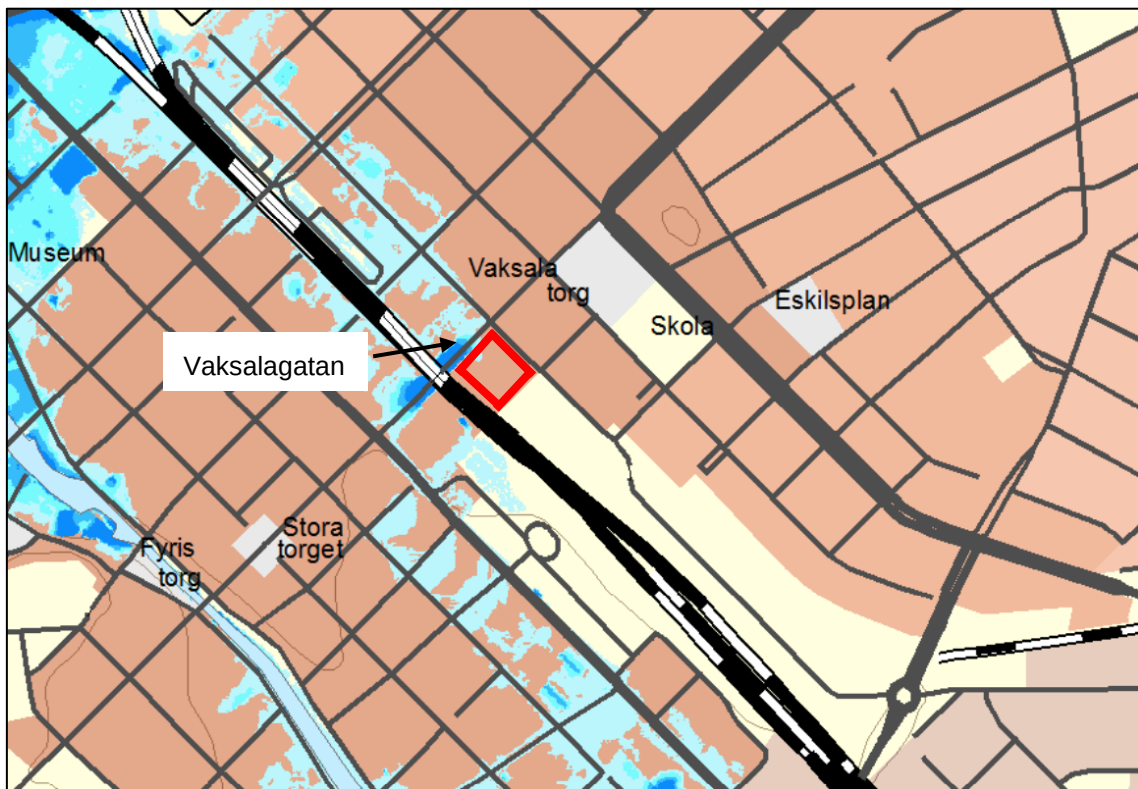
Figur 6. Skyfallskartering vid ett regn med en återkomsttid på 100 år. De blå områdena visar på områden som riskerar översvämma, ju mörkare blå desto större vattendjup. Planområdet visas med rött streck. Tunneln i Vaksalagatan ligger väster om planområdet.

Myndigheten för samhällsskydd och beredskap (MSB) har gjort en översvämningskartering för olika typregn. I Figur 6 nedan ses vattenfyllda delar vid ett regn med en återkomsttid på 100 år. Karteringen är gjord över ett stort område vilket innebär att det kan förekomma vissa variationer på mer inzoomad skala. Karteringen visar att tunneln i Vaksalagatan fylls vid större regn till en nivå om +6,0 m. Entréer mot Vaksalagatan bör säkerställas för att undvika översvämning.

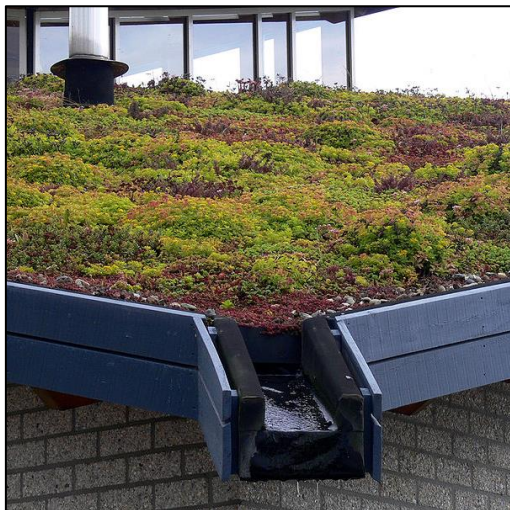
Figur 7. Tv. Exempel på hur ett grönt tak kan se ut. Th. Principskiss av ett grönt taks uppbyggnad.

Gröna tak anläggs ofta på tak som lutar mellan 5 till 25 grader. Anläggning på brantare tak är möjligt men kräver extra förstärkande lager för att inte riskera erosion. I kommande beräkningar antas sedumtaget kunna omhänderta 20 l/ kvadratmeter sedumtak. Detta enligt uppgift från Vegtech som producerar sedumtak.

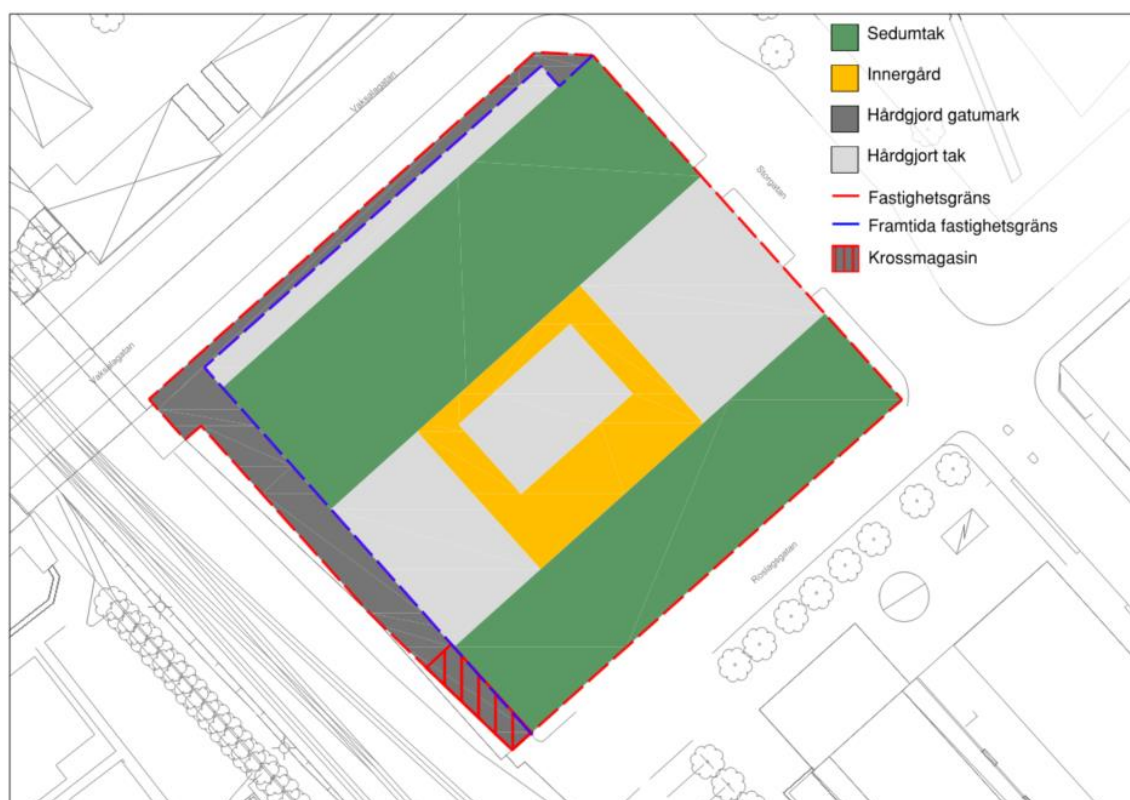
Figur 9. Åtgärdsförslag för fördröjning och rening av de första 20 mm. Sedumtak, grön innergård samt krossmagasin som omhändertar hårdgjorda takytor.

I Tabell 1 nedan ses av de åtgärdsförslaget där fördröjningsfördelningen framgår. I Figur 9 framgår placering och utbredning av krossmagasinet.

Tabell 1. Fördröjningsbehov utifrån åtgärdsförslag i Figur 9.

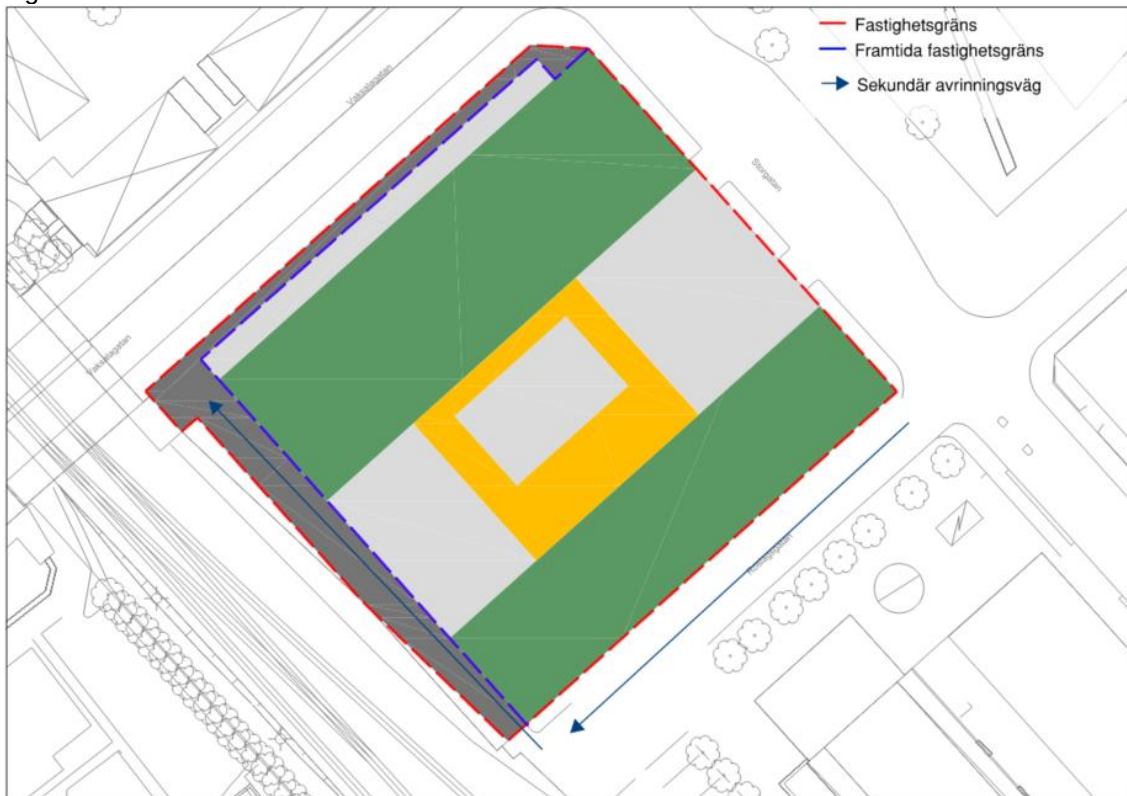
Figur 11. Ny föreslagen sekundär avrinningsväg efter exploatering.

I samband med exploateringen finns möjlighet att via höjdsättning ta bort den instängda lågpunkten i Roslagsgatan. Den sekundära avrinningsvägen föreslås läggas så vattnet kan rinna mellan spårområdet och huskroppen och vidare ner mot brotunneln, se Figur 11.
