Riskbedömning Kullens förskola

GRAP 22224

Geosigma AB

2022-09-05

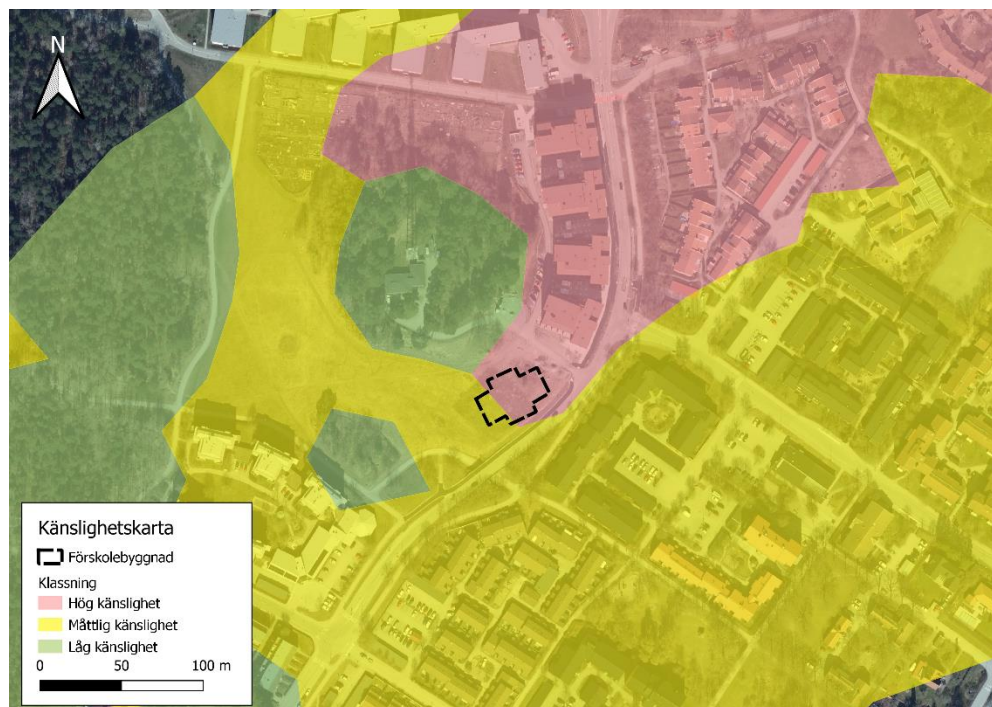
Den största delen av etableringen ligger på mark som klassificerats som måttlig känslighet enligt känslighetskartan för grundvatten. Förskolebyggnaden samt utrymmen för parkering, lastzon och vändplats ligger i ett område som klassificerats till hög känslighet, se Figur 1-2.

Figur 1-2. Känslighetskartan för grundvatten med den planerade förskolebyggnaden.

Området klassificerat som hög känslighet och området klassificerat till måttlig känslighet inom exploateringsområdet har i underlaget till känslighetskartan kategoriserats till samma jordlagerföljd; översta jordlager av lera/silt, med upp till 5 m mäktighet, som överlagras morän. Den skilda klassningen i känslighetskartan beror på att området i nordost (hög känslighet) avvattnar mot områden som klassats till extrem känslighet. Känslighetskartan ger främst en översiktlig bild och bör tolkas med viss försiktighet på lokal nivå. Information från Rambolls markundersökning har i nedanstående avsnitt använts för att komplettera/kontrollera känslighetskartans uppgifter.
