Del av Tunabackar 13:6
Tunagatan 60 i Uppsala, Uppsala kommun
Planerat nytt bostadshus
Riskanalys för grundvatten

Av Kaj Rahimi
Civilingenjör

Inledning

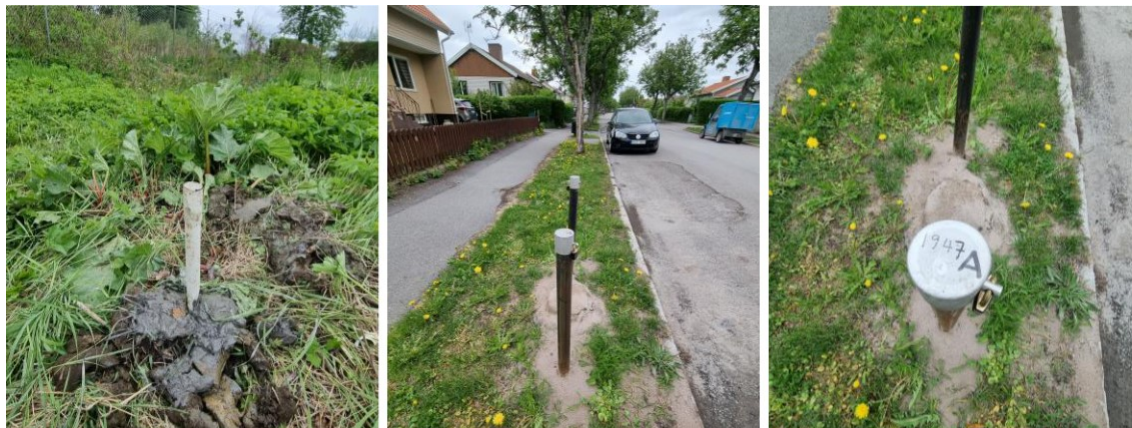
Bild 3.2.1 – 3.2.3: Vänster bild visar ininstallerat vattenrör i borrhål 3. Bilderna till höger visar befintliga rör 1947 A och B utmed Tunagatan. Det antas att dessa båda rör utgör grundvattenkontrollrör tillhörande Uppsala kommun.

Grundvattentrycket hos det fria grundvattnet i det vattenförande lagret av friktionsjord nedan lerans underkant antas ligga på djup nedan markytan uppgående till ca 1,5 – 2,0 m. I punkt 3 installerades ett enklare geotekniskt grundvattenrör som visade kort efter installationen att grundvattnets trycknivå i det vattenförande lagret av friktionsjord nedan den mer tätande leran låg på ca 1,6 m djup.
