## PM Geoteknik – Inför samråd Vaksala – Skälby, Uppsala kommun

Datum: 2025-01-24, rev 2025-09-16

Version:2.1

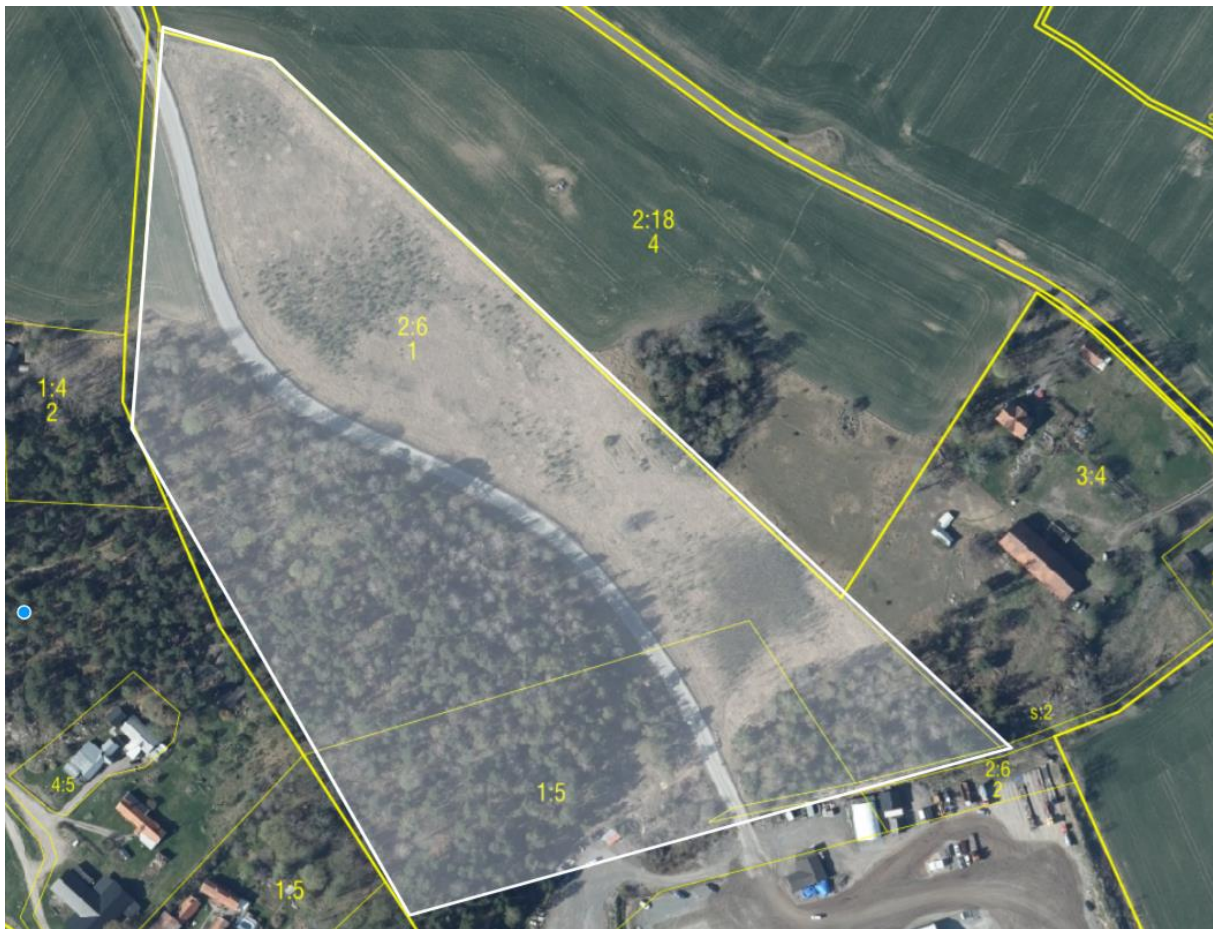
**Figur 2. Flygfoto över norra området med vit polygon.**

#### Norra området

Undersökningsområdet delas in i två halvor som skiljs åt av en väg som löper ner till det befintliga verksamhetsområdet. Den norra halvan består av åkermark och den södra halvan av skog, se Figur 2.

*Åkermarken* är svagt lutande mot nordväst där området avgränsas i öster av åkerdiken. Nivån ligger kring +25.

Markområdet vid *skogen* ligger på en höjd med trolig berg/morän som lutar ner mot området med den planerade bebyggelsen i öster och söder. Markytan varierar här mellan +36 och +25.

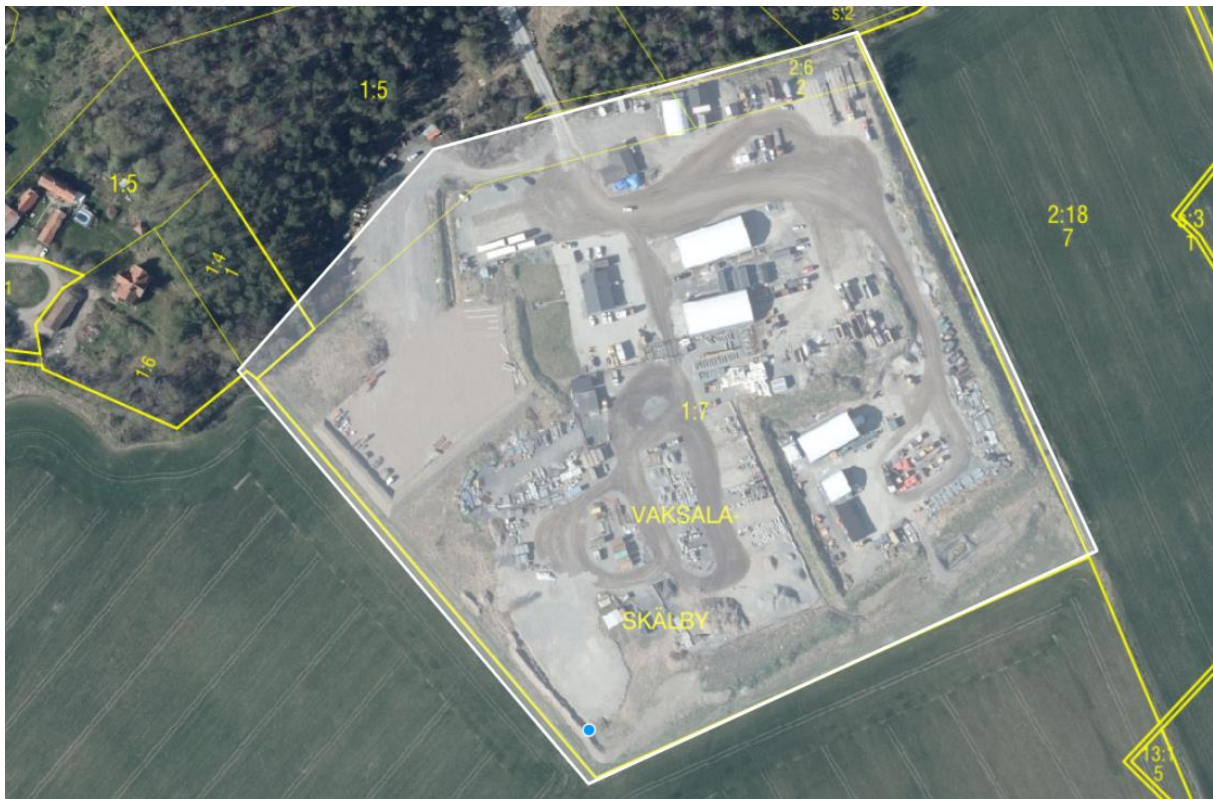
Figur 3. Flygfoto över södra området med vit polygon.

Området är plant men lutar svagt mot söder. Området är utfyllt för att fungera som verksamhetsyta för lager och logistik. Delar av området ska tidigare har utgjorts av lertag men har nu återfyllts. Kring och i området finns 2-3 meter höga avskärmande jordvallar. Markytan ligger på mellan +24 och +21.

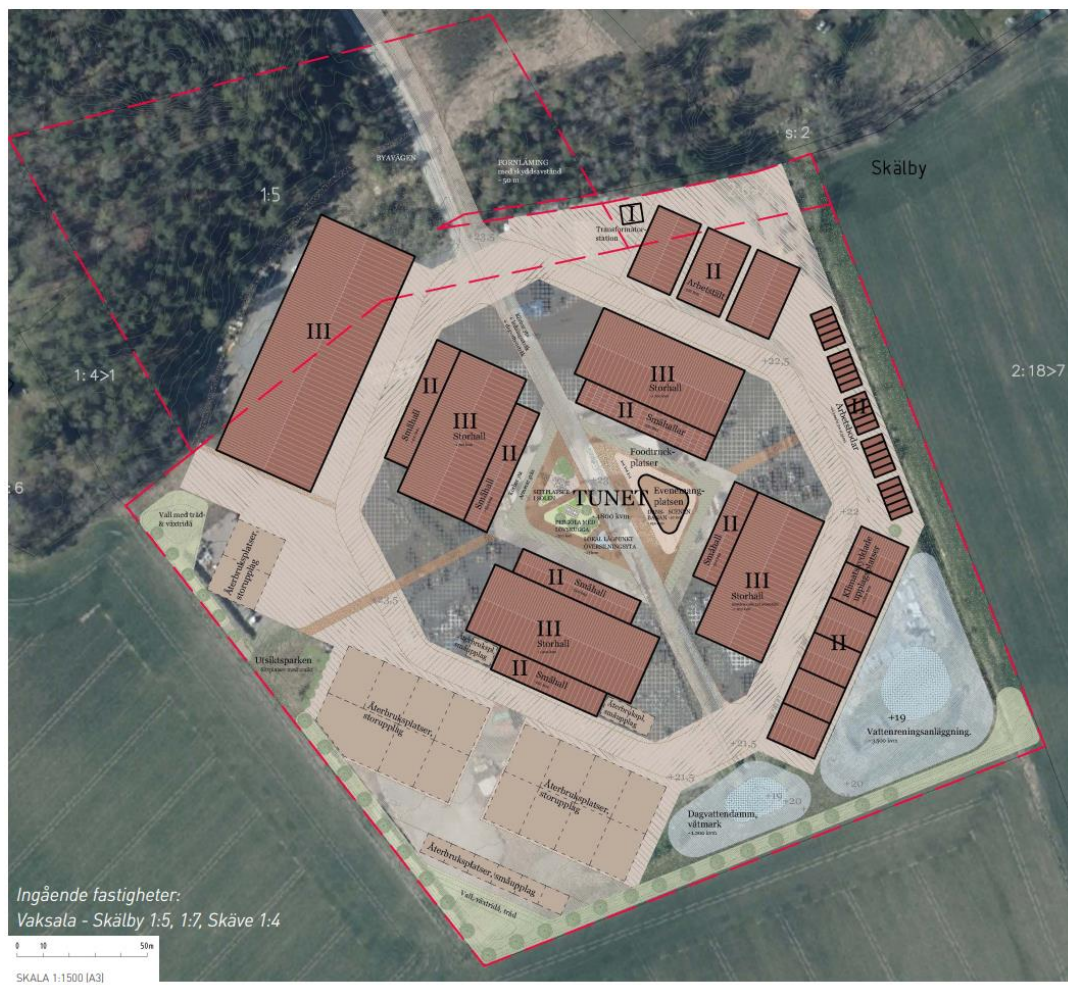
Figur 4. Förslag på situationsplan (Vardag 2025). Ingående fastigheter är Vaksala-Skälby 1:5, 1:7 och Skäve 1:4.

Planområdet planeras att bebyggas med lokaler för verkstad och hallar för lager och andra likande ändamål. Till planerad bebyggelse planeras även anläggning av vägar och ledningar, se Figur 4.

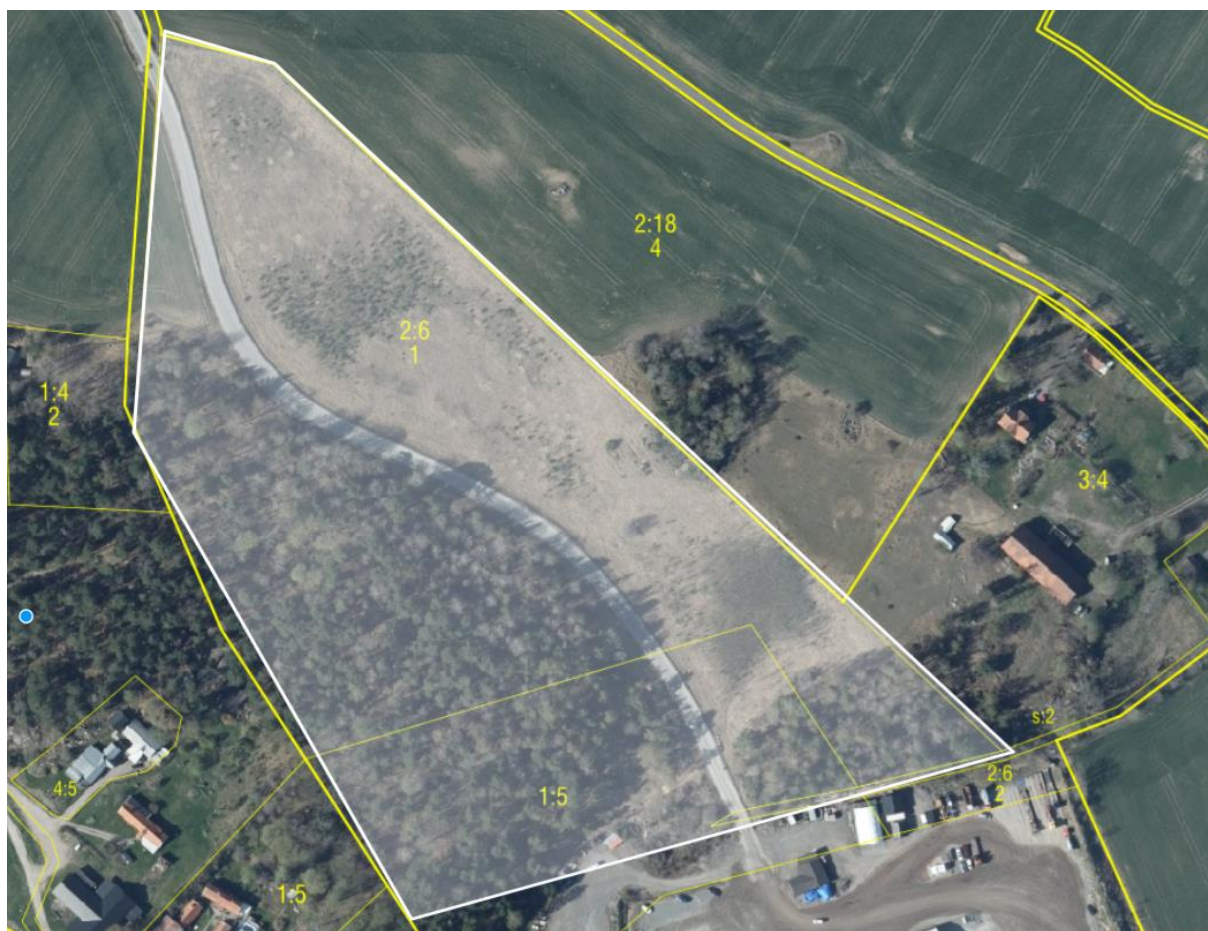
Figur 2. Flygfoto över norra området markerat med vit polygon.

Åkermarken är svagt lutande mot nordväst där området avgränsas i öster av åkerdiken. Nivån ligger kring +25.

Markområdet vid skogen ligger på en höjd med trolig berg/morän som lutar ner mot området med den planerade bebyggelsen i öster och söder. Markytan varierar här mellan +36 och +25.

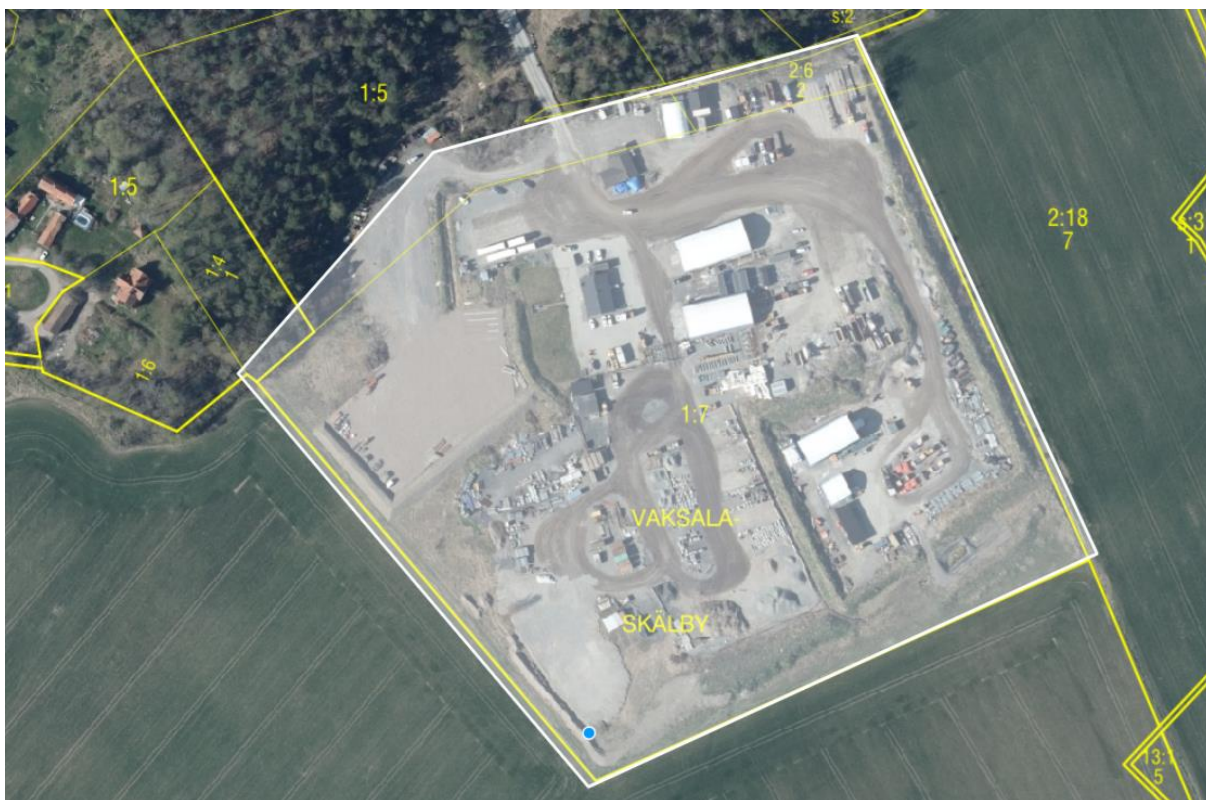
Figur 3. Flygfoto över södra området markerat med vit polygon.

Området är plant men lutar svagt mot söder. Området är utfyllt för att fungera som verksamhetsyta för lager och logistik. Delar av området ska tidigare har utgjorts av lertag men har nu återfyllts. Kring och i området finns 2-3 meter höga avskärmande jordvallar. Markytan ligger på mellan +24 och +21.
