Riskutredning 2.0 Uppsala Spårväg

Potentiella trafiksäkerhetsrisker baserat på programhandling samt förprojektering 2.0
Uppdatering ny utformning Sjukhusvägen

Serie nr: 2021:155

Författare: PG Andersson, Trivector Traffic

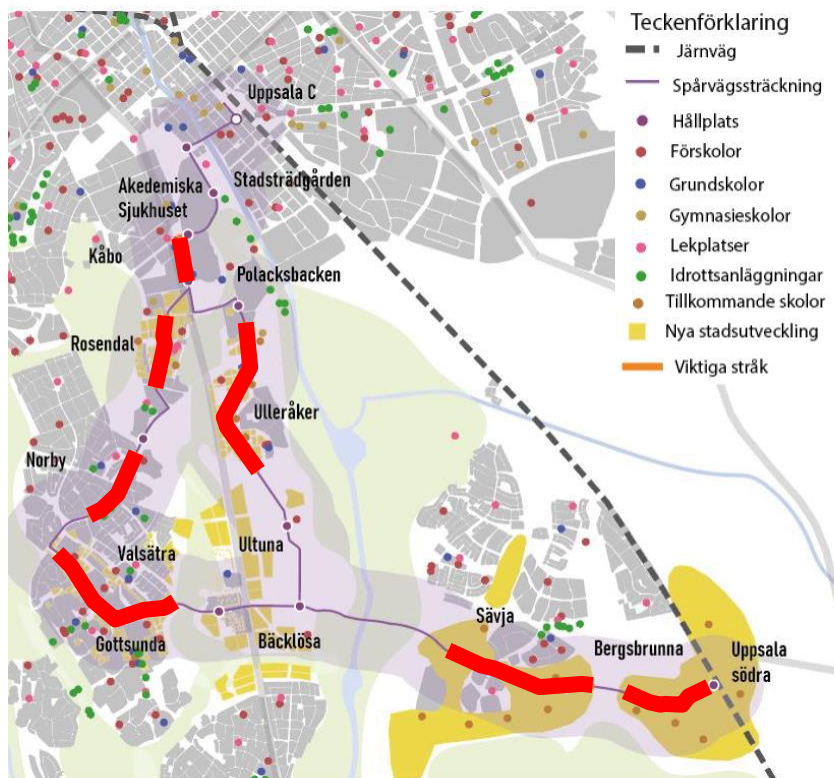
Figur 5 Viktiga stråk för barn. Källa: Analys av Uppsala spårväg ur ett barnperspektiv, Trivector rapport 2020:28

Det kan konstateras att dessa viktiga stråk för barn i flera fall sammanfaller med stråk med hög trafikbelastning. Vid biltrafikflöden över 6000 fordon per dygn ökar olycksrisken med spårvagn. De viktiga stråken för barn längs Dag Hammarskjölds väg och Vårdsättravägen har båda höga flöden av bilar. Särskilt Vårdsättravägen sticker ut.

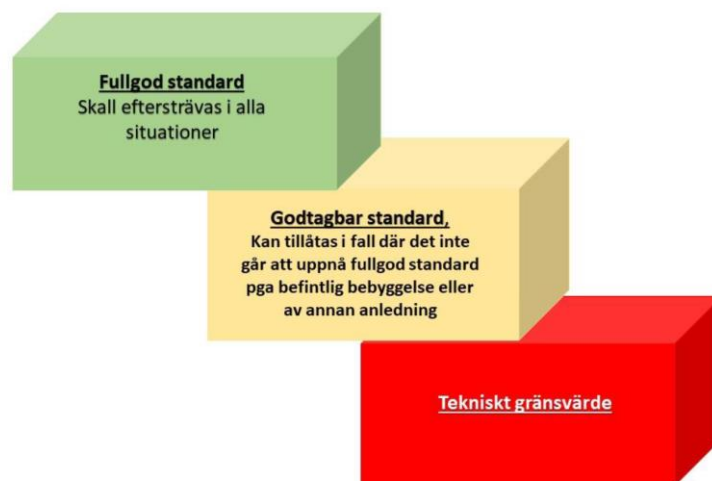
Figur 7 Standarder enligt Planeringsriktlinjer Uppsala spårväg.

Riktlinjerna redovisas på följande nivåer: Fullgod standard, Godtagbar standard och i vissa fall också Tekniskt gränsvärde.

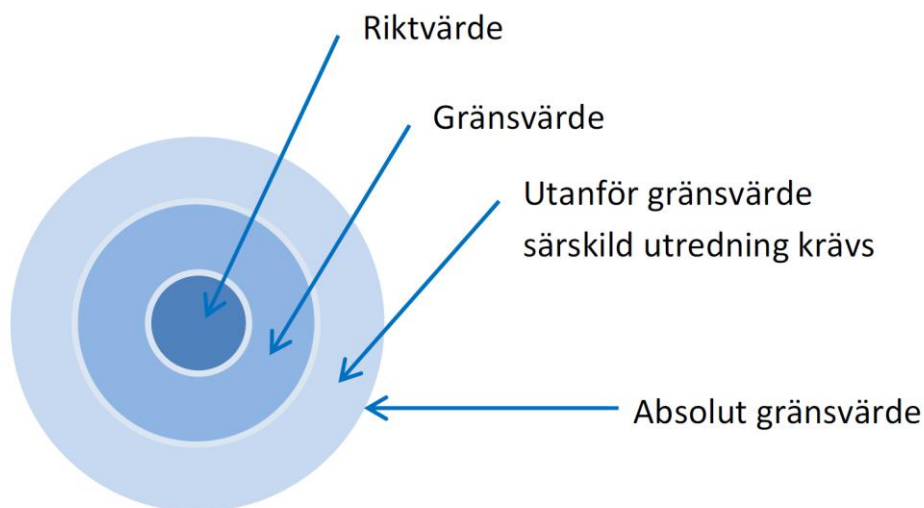
Figur 8 Beskrivning av hierarkin mellan olika nivåer av värden. Källa: Projekteringsanvisningar för spårväg i Skåne, 2014

Vid behov av mer detaljerat utformningsstöd har projekteringsanvisningen för Skåne använts i förprojekteringen. I denna definieras ett antal grundläggande värden för spårvägens utformning. Handlingen är uppbyggd kring riktvärden och gränsvärden.

- Riktvärdet ger god standard.
- Gränsvärdet ger acceptabel standard.

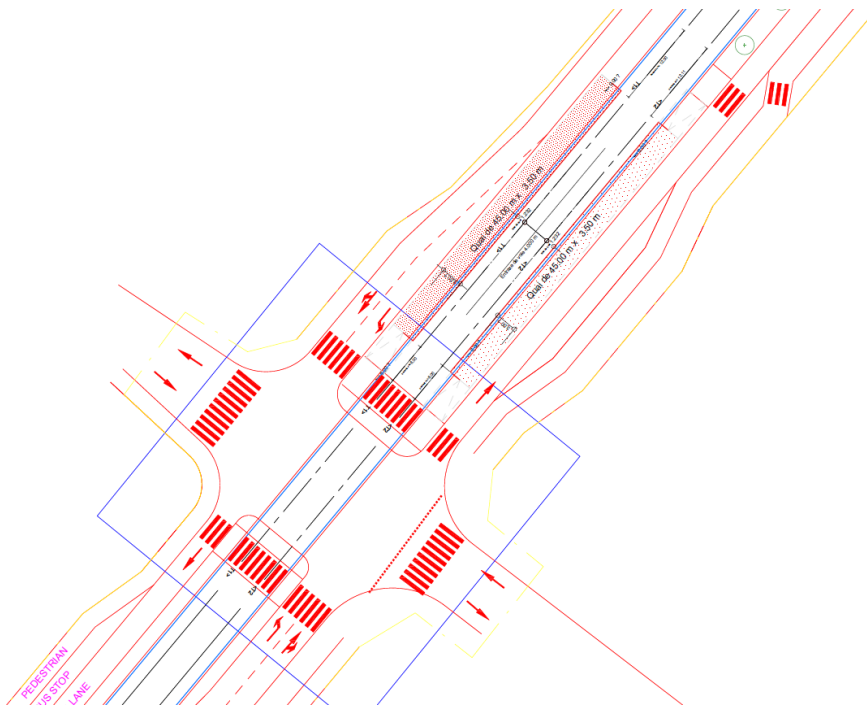
Figur 10 Hållplats med plattformar mittemot varandra i anslutning till korsning. När spårvagn står på hållplats och det är rött i signalen kan blåljusfordon som kommer från ovankant i bilden fastna bakom såväl spårvagn som bilar.

På många platser finns spårvagnshållplatser där plattformarna ligger mittemot varandra vid mittförlagd spårväg. Körbanan utanför är ofta smal, endast 3,5 meter. Hållplats plattform som ligger före korsning har två problem. Det ena är om gatan är utryckningsväg för blåljustrafik det andra är att det är svårt med signal-prioritering när hållplats ligger före korsning.

Blåljusfordon kan fastna i bilkö inför korsningen om korsningen har rött i signalen då den smala körbanan inte medger omkörning. Står det samtidigt spårvagn på hållplatsen kommer blåljusfordonet inte förbi via spåret.

En saxning av hållplatsen med plattform efter korsning ger möjlighet för blåljusfordon att köra om bilkö på spårområdet och i korsningen köra ut i körbanan för att passera hållplatsen via körbanan.

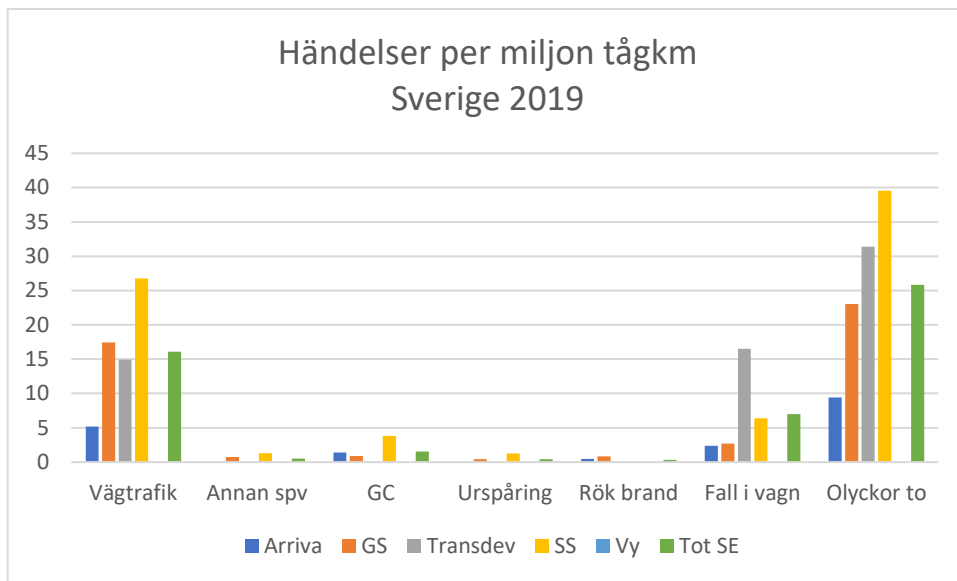
Figur 11 Händelser vid spårväg i Sverige 2019. Källa: Transportstyrelsen branschrådet för spårväg och tunnelbana. Petrus Sarmento.

Av dessa risker vet vi att såväl i Sverige som internationellt de vanligaste olyckorna är passagerare som skadar sig i vagnen (oftast fall i vagn vid kraftig inbromsning) och kollision med tredje part utanför spårvagnen (oftast ett vägfordon).

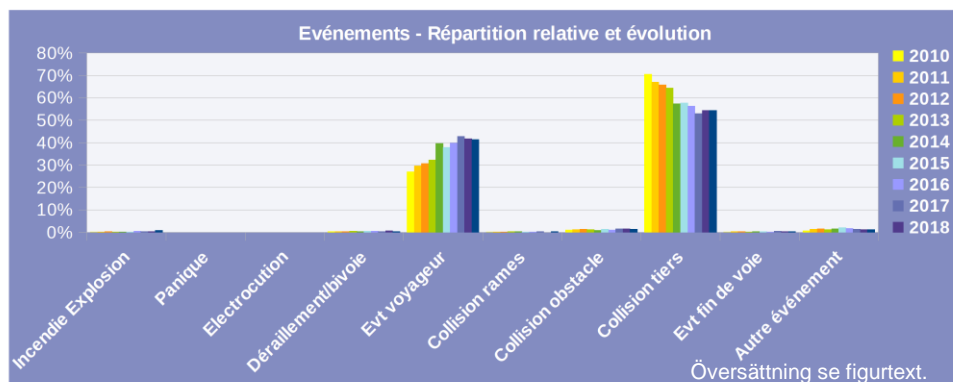
Figur 12 Andel händelser vid spårvägar i Frankrike 2010-2018. De två viktigaste händelserna är skadad passagerare (Evt voyageur) och kollision med tredje part (Collision tiers). Övriga händelser är obetydliga i andel. Källa: Rapport annuel 2019, Parc – trafic – événements d'exploitation – Tramways, STRMTG, 2020

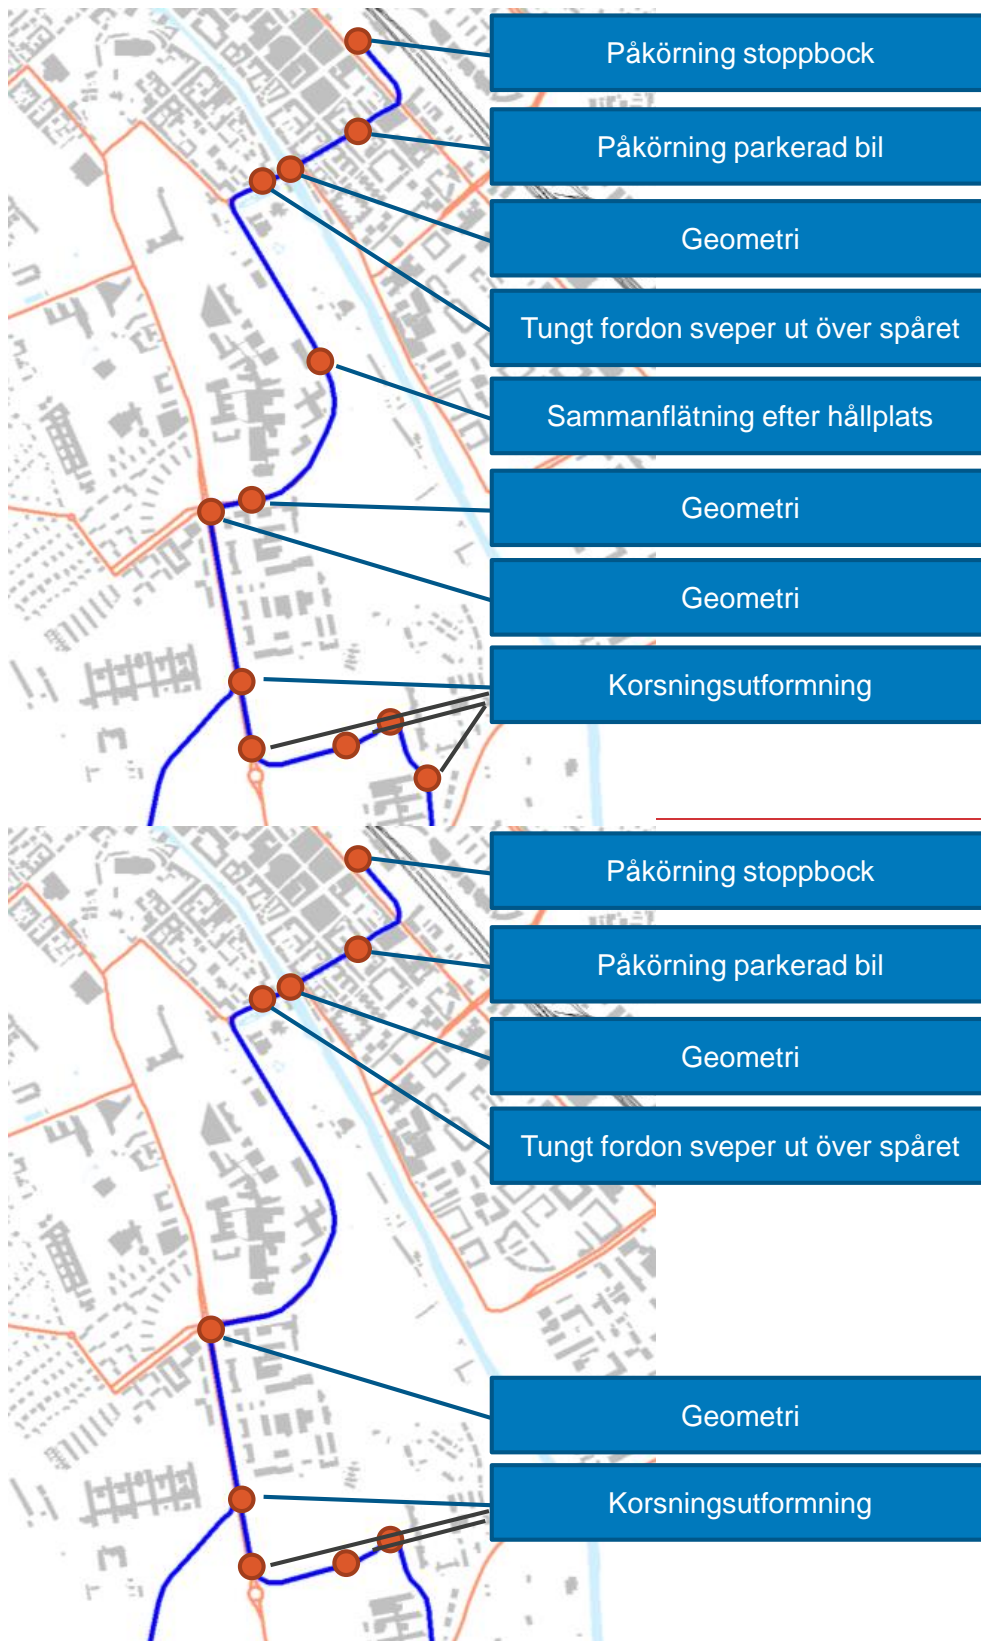
Figur 14 Platser med risk för egendomsskada delsträcka A.

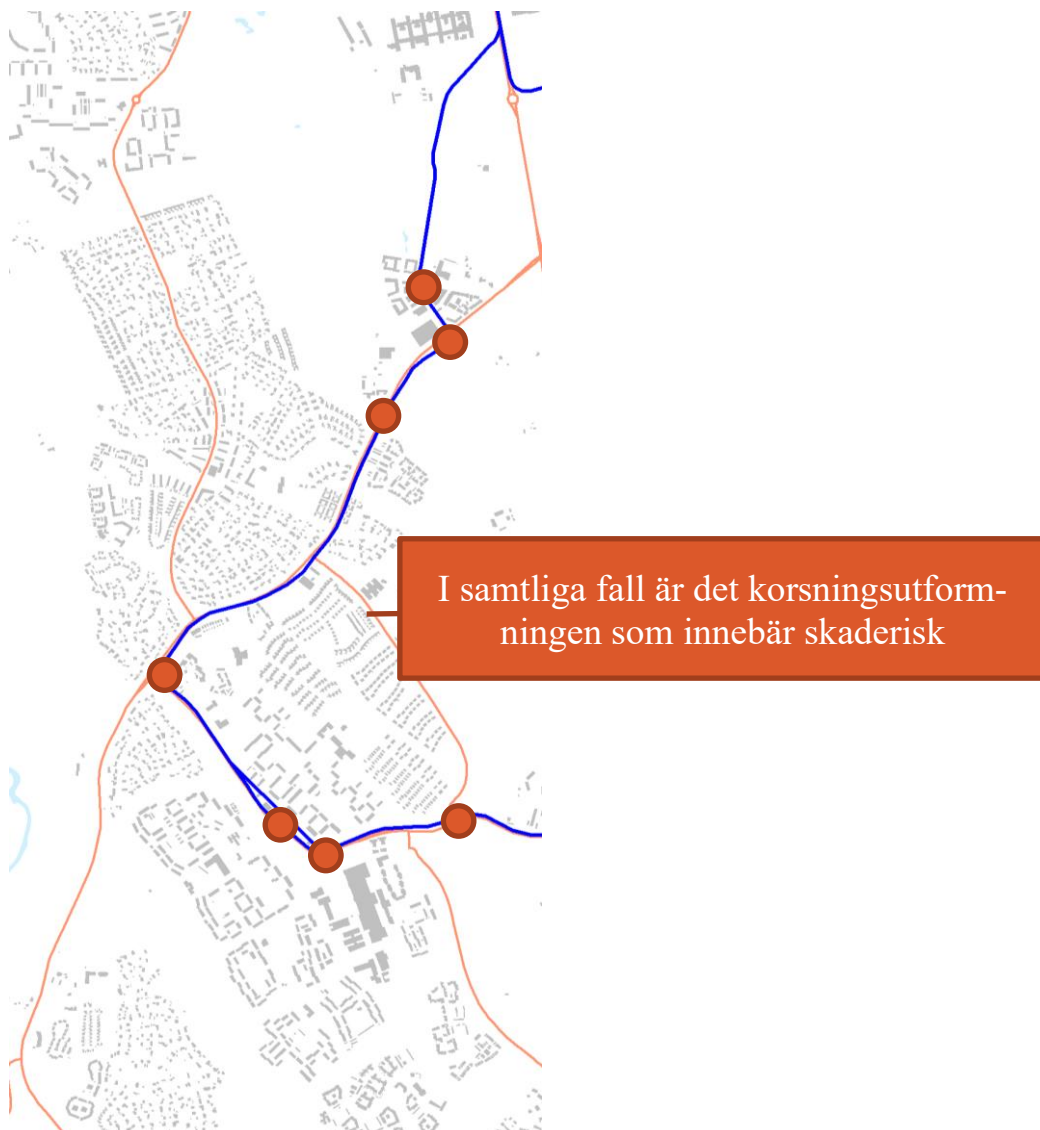
Figur 19 Platser med risk för egendomsskada delsträcka B.

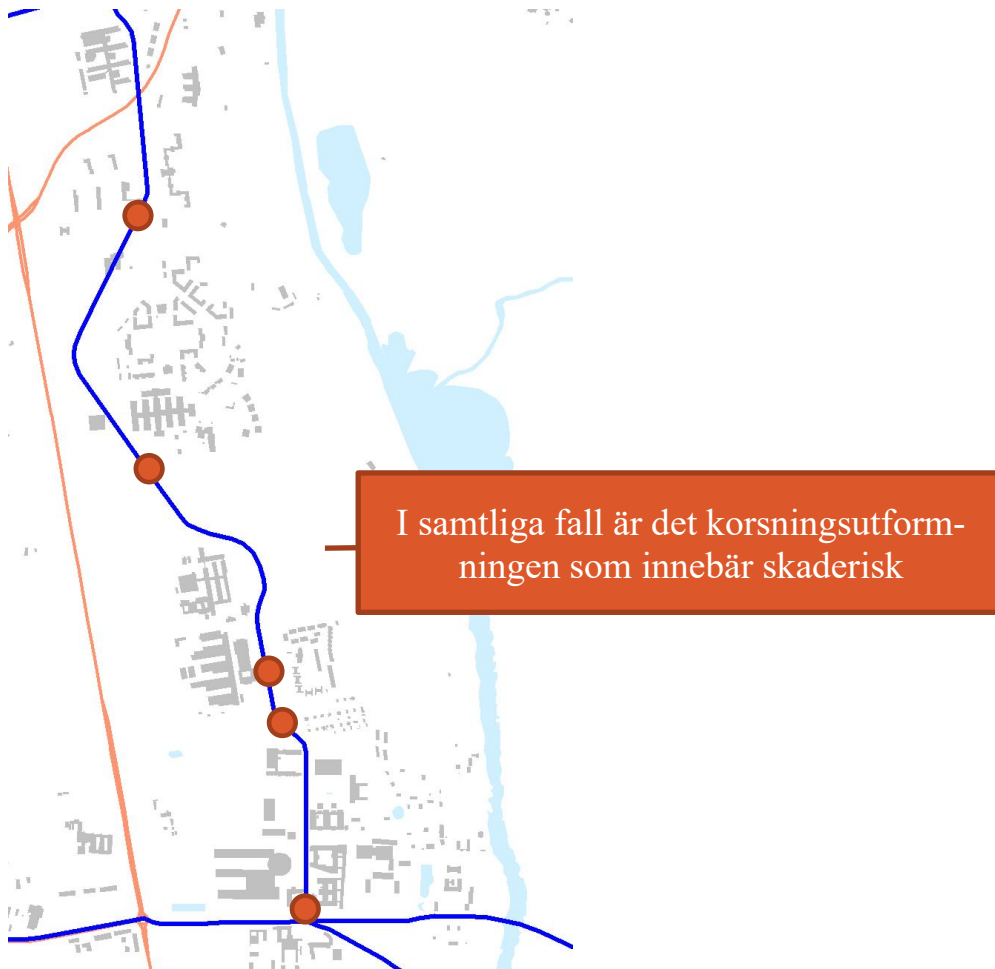
Figur 21 Platser med risk för egendomsskada delsträcka C.
