## Underlag till lokalt åtgärdsprogram för Hågaån

Uppsala kommun

FÄRDIG HANDLING, 2019-11-26

| RAPPORTNUMMER | 2019-1399-A |

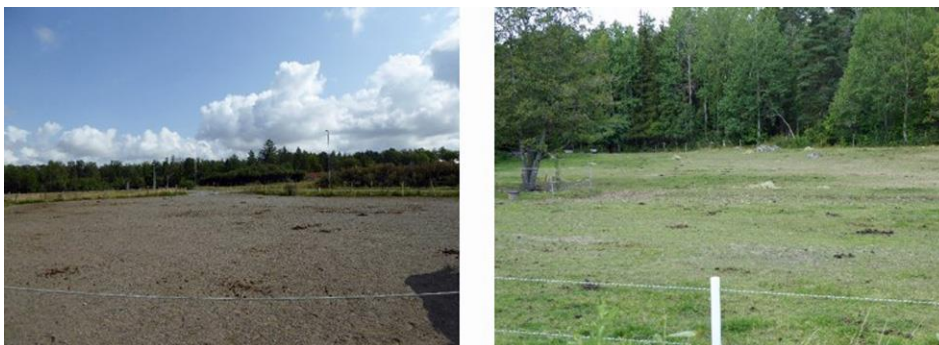
*Figur 5. Exempel på rasthagar och beten som inte mockas dagligen.*

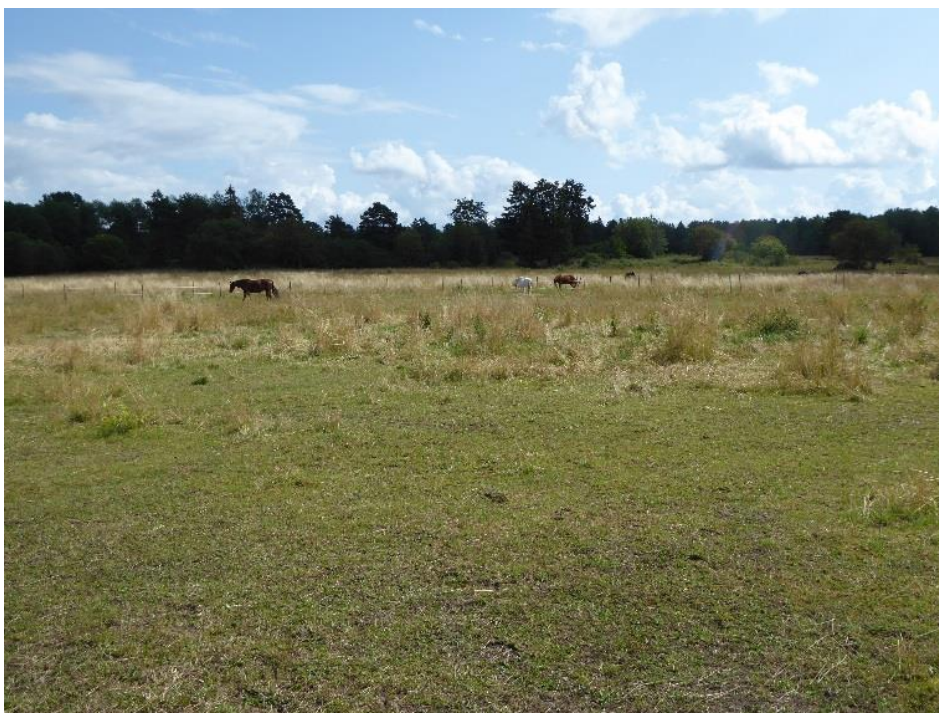
*Figur 6. På stora sommarhagar är det balans mellan upptag av fosfor genom bete och återförd fosfor genom gödseln.*

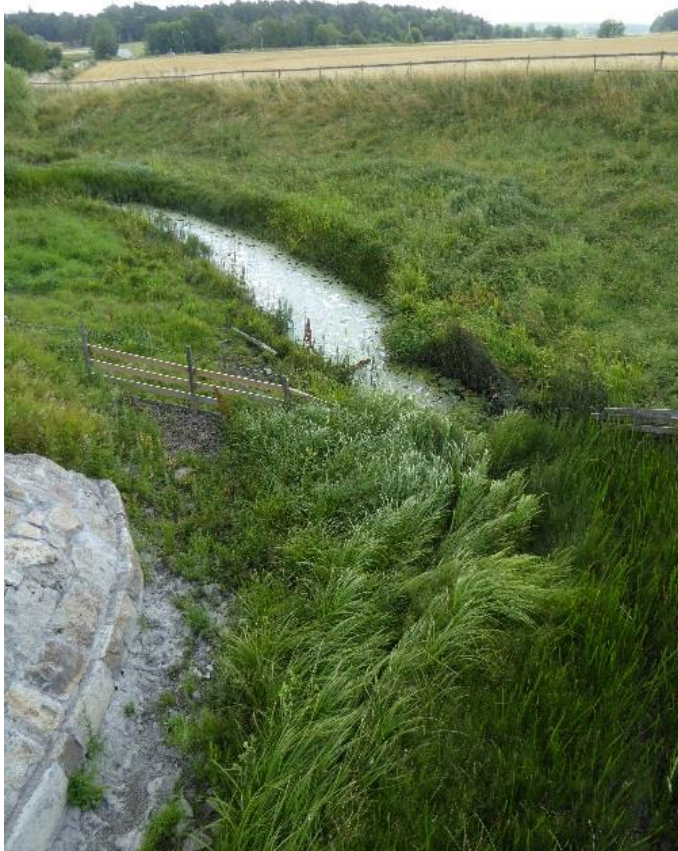
*Figur 8. Foto på Hågaån med angränsande beten nära Ekeby i Uppsala, augusti 2019.*

- Anlägg skyddszoner mot vattendrag för att förhindra yterrosion
- Anlägg beten med grässorter som är tramptåliga och toleranta för fuktiga förhållanden
- Kringdika hagar nära Hågaån för att fånga upp ytavrinnande vatten som rinner in eller ut från hagen.
- Anlägg svackdiken för att kvarhålla avrinnande vatten och näringsämnen. Svackdiken är en typ av buffertzon där en gräsbevuxen del av terrängen vid höga flöden fylls med vatten men som i normalfallet är torrlagda. Svackdiken måste dimensioneras efter storleken på hagen.
- Erosionsskydda marken på särskilt utsatta och upptrampade ställen, t ex vid grindhål.
- Ge hästarna tillräckliga ytor för bete och utevistelse
- Skapa en säker gödselhantering – platta, container, kompostering, spridning, tak över platta
- Anlägg fosfordamm för att förhindra att näringsrikt vatten når Hågaån.

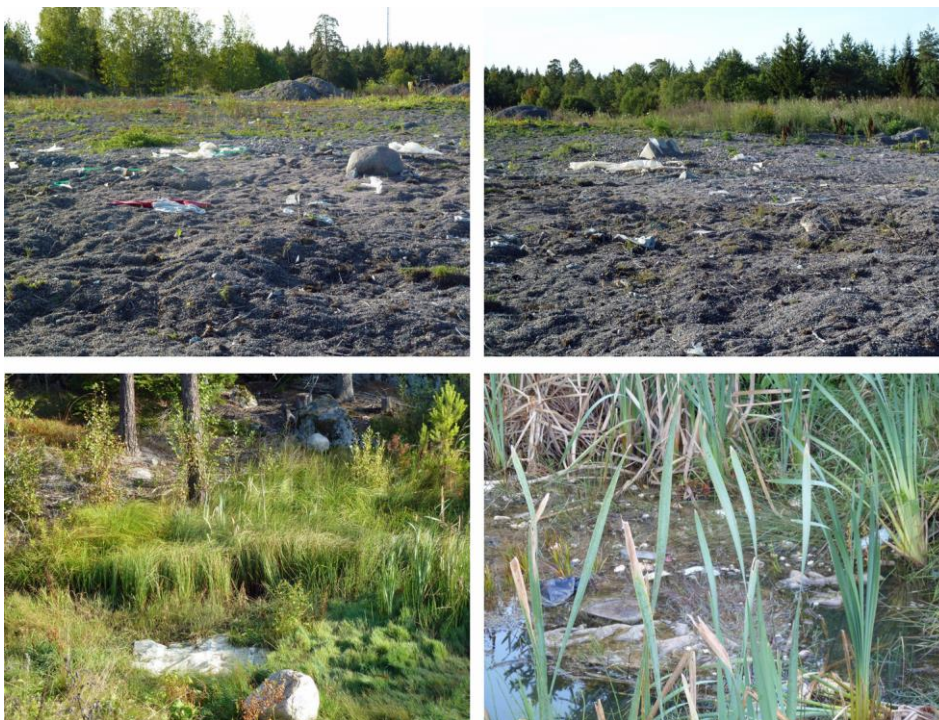
*Figur 11. Förekomst av skräp (plast) på deponiytan (överst) och i avsättningsdammarna (nederst) under ett platsbesök september 2019.*

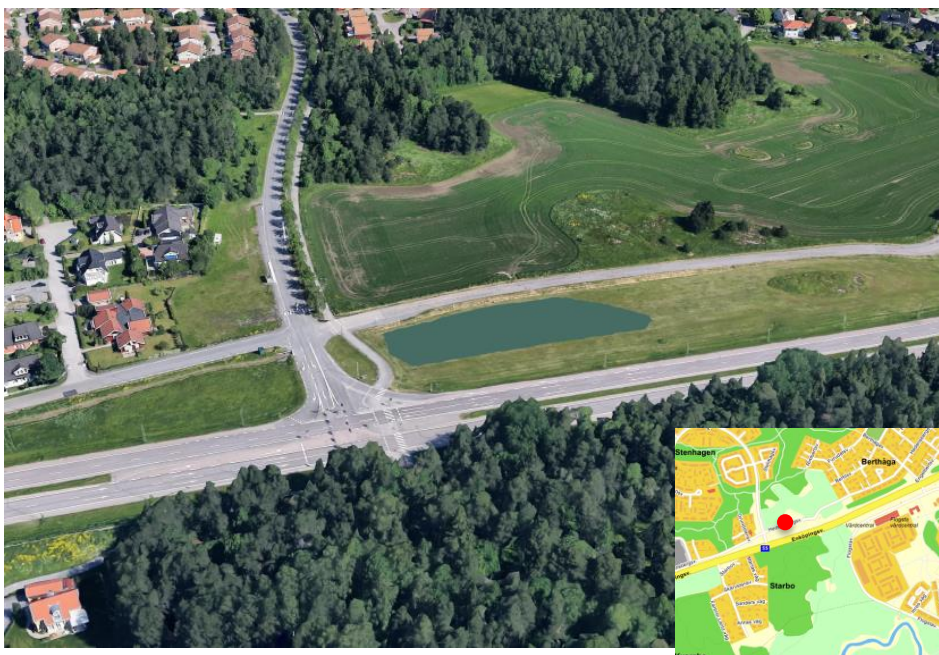
Figur 27. Illustration av föreslagen dammanläggning utmed väg 55 i Stenhagen (flygfoto från Google Maps; inklipt karta från Lantmäteriet).

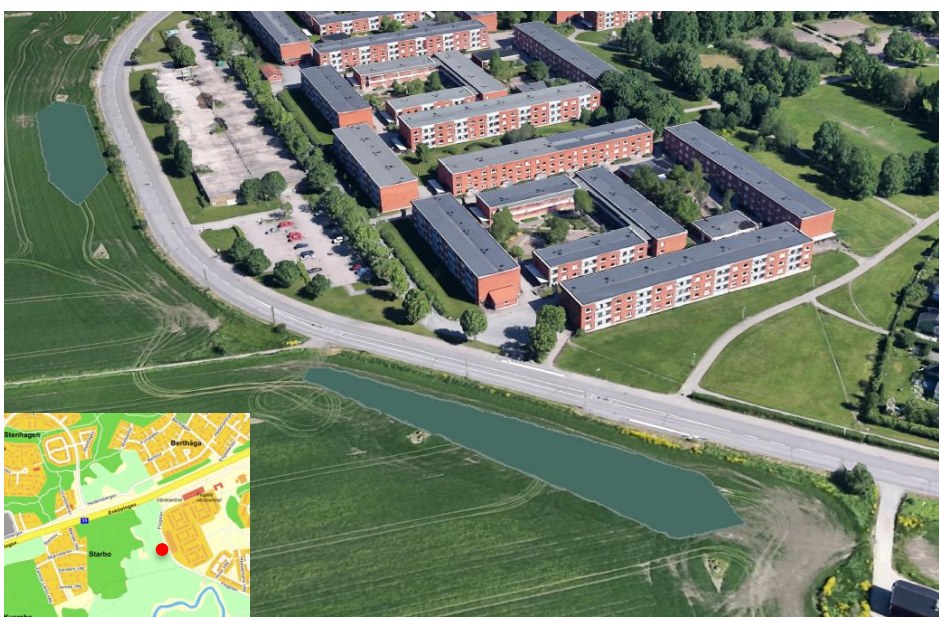
Figur 28. Illustration av föreslagen dammanläggning (flygfoto från Google Maps; inklipt karta från Lantmäteriet).
