Samrådsunderlag
Ansökan om tillstånd för Vattenverksamhet
Gång- och cykelbroar över Fyrisån och Libroäcken i Börjetull,
Uppsala kommun

Rapport: Emma Hellkvist
Foto: Emma Hellkvist
Kvalitetsgranskning: Niina Sallmén
Datum rapport: 2020-12-07
Version: 1

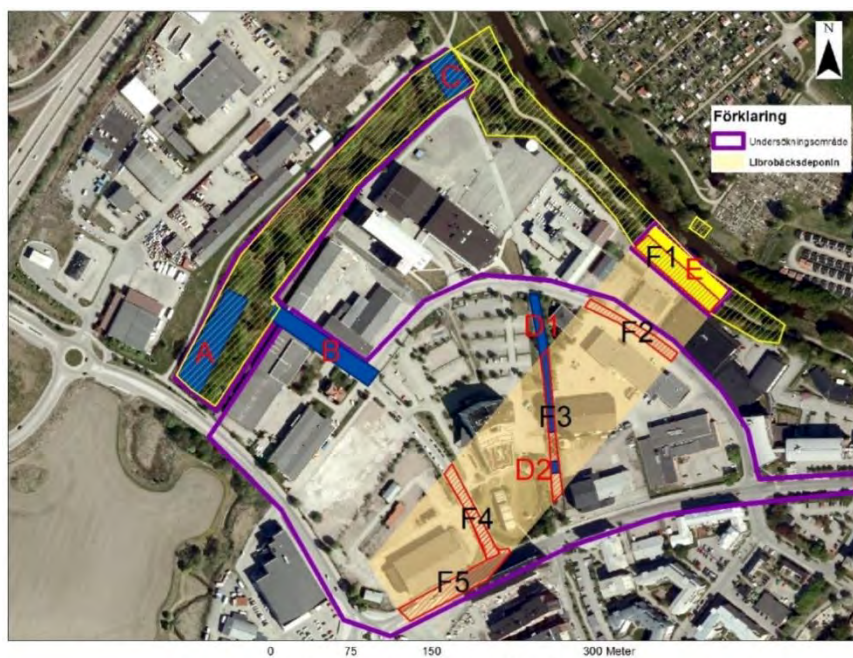
Figur 4. Översiktlig uppskattning av föroreningarnas utbredning vid Uppsala kommuns fastighet inom Börjetulls planområde. Blått område innebär att uppmätta halter överskrider platsspecifika riktvärden (PSRV). Gult område innebär att KM- riktvärdet överskrids. Gult, streckat område innebär att förorening av PFAS kan förekomma. Rött, streckat område visar utbredningen av kommunens fastighet inom Librobäcksdeponin (Ramboll 2020).

2019 utförde Ramboll provtagningar av jord och dagvatten i berört område. Jordproverna längs Librobäcken, se figur 2, visade förhöjda halter av PAH, bly och kobolt. I en provpunkt längs Fyrisån påvisades PFAS i yttlig jord, se figur 3. En sammanställning av halter finns i tabell 1. Dagvattenprovet påvisade triklometan. I övrigt var halterna i proverna antingen under detektionsgräns eller lägre än riktvärdena. Inga halter överskred Avfall Sveriges rekommenderade haltgräns för farligt avfall FA. Se även Rambolls översiktliga uppskattning av föroreningarnas utbredning i området i figur 4.

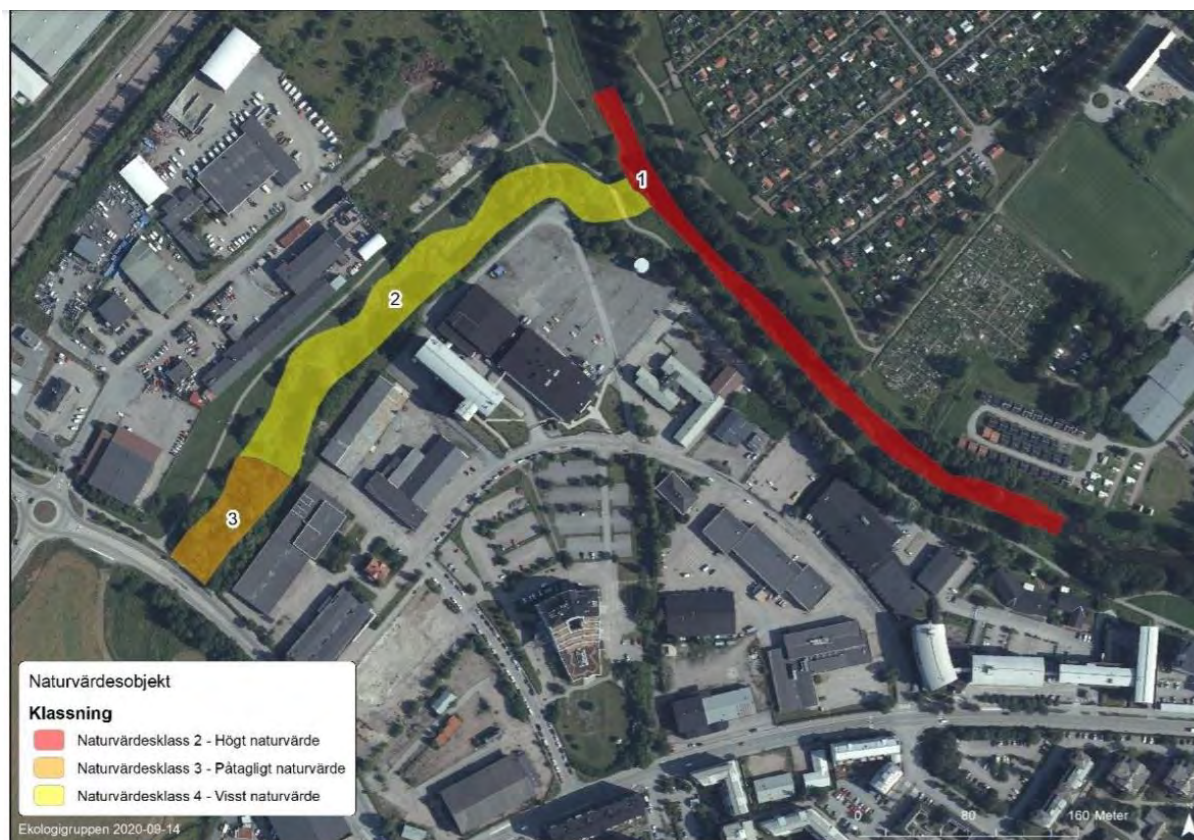
Figur 6. Tre delområden med naturvärden avgränsades. Den aktuella sträckningen i Fyrisån bedömdes ha ett Högt naturvärde (klass 2), den västligaste delen av Librobäcken bedömdes ha ett Påtagligt naturvärde (klass 3) och resterande del av Librobäcken bedömdes ha ett Visst naturvärde (klass 4). Notera dock att bedömningen av Librobäcken är preliminär då stora delar av fåran var torrlagd vid inventeringstillfället (Ekologigruppen 2020).

Tre delområden med naturvärden avgränsades (se figur 6). Den aktuella sträckningen i Fyrisån bedömdes ha ett Högt naturvärde (klass 2). Motiveringen baseras på förekomsten av flertalet rödlistade och skyddade arter samt på objektets naturlighet med träd- och buskbevuxen kantzon, tillsammans med naturliga processer och strukturer. De grunda vattenmiljöerna vid fårans kanter är bevuxna med rik vegetation vilket skapar livsmiljöer för många vattenlevande organismer.

Den västligaste delen av Librobäcken bedömdes ha ett Påtagligt naturvärde (klass 3). I objektet finns det gott om död ved och både djupare och grundare delar. Fåran är väl skuggad med både träd och buskar vilket skapar ett mer fuktigt och svalt lokalklimat. Smådjur från träden hamnar också i vattendraget och blir föda för de djur som lever här. Generellt ökar beskuggningen förutsättningarna för biologisk mångfald. Notera att klassningen är preliminär eftersom vattenföringen var mycket låg vid inventeringstillfället vilket medförde att endast enstaka bottenfaunaprover kunde tas och förutsättningar för vattenväxter och fisk var mycket dåliga. Detta medförde att viktiga naturvårdsartsgrupper inte kunde inventeras.

Resterande del av Librobäcken bedömdes ha ett Visst naturvärde (klass 4). Bedömningen är preliminär då stora delar av fåran var torrlagd, vilket försvårade eftersök av exempelvis bottenlevande djur. Stora delar av bäcken är här bevuxen med täta bestånd av igelknopp och bladvass. Troligtvis är det mycket mer vatten under andra delar av året vilket då skapar förutsättningar för biologisk mångfald. Endast enstaka bottenfaunaprover kunde tas. Inga naturvårdsarter noterades i fält, men den tidigare rödlistade arten vinterflickslända finns rapporterad i Artportalen. Bottensubstratet i objektet utgjordes till stora delar av ett tjockt lager av sediment som troligtvis härstammar från erosionsbranter och jordbruksmark uppströms objektet.

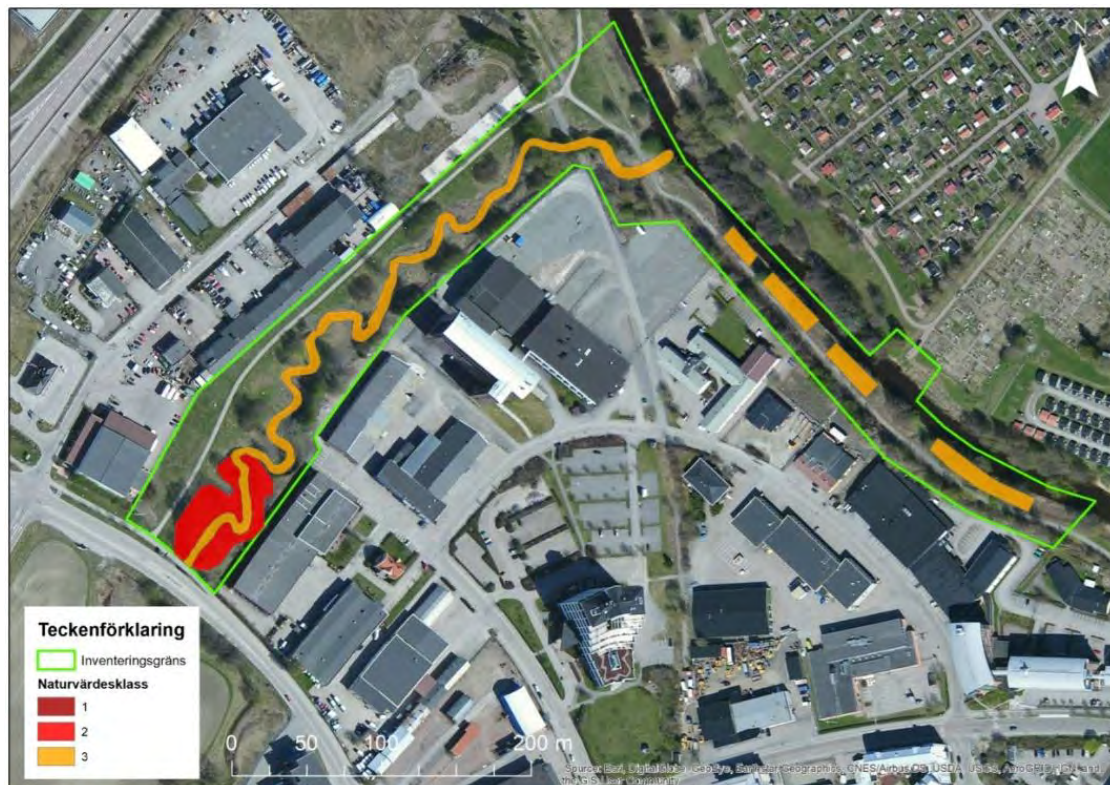
Figur 7. Tre delområden med naturvärden avgränsades i naturvärdesinventeringen. En liten lövskog utmed Librobäcken i sydväst bedömdes ha Högt naturvärde (naturvärdesklass 2) medan några mindre klubbalsdungar utmed Fyrisån samt själva Librobäcken bedömdes ha Påtagligt naturvärde (naturvärdesklass 3) (Naturföretaget 2018 a). Notera att bäckens bedömning var preliminär eftersom vattenmiljön ännu inte undersökts, se istället avsnittet "Vattenmiljöer" ovan, för en säkrare bedömning.

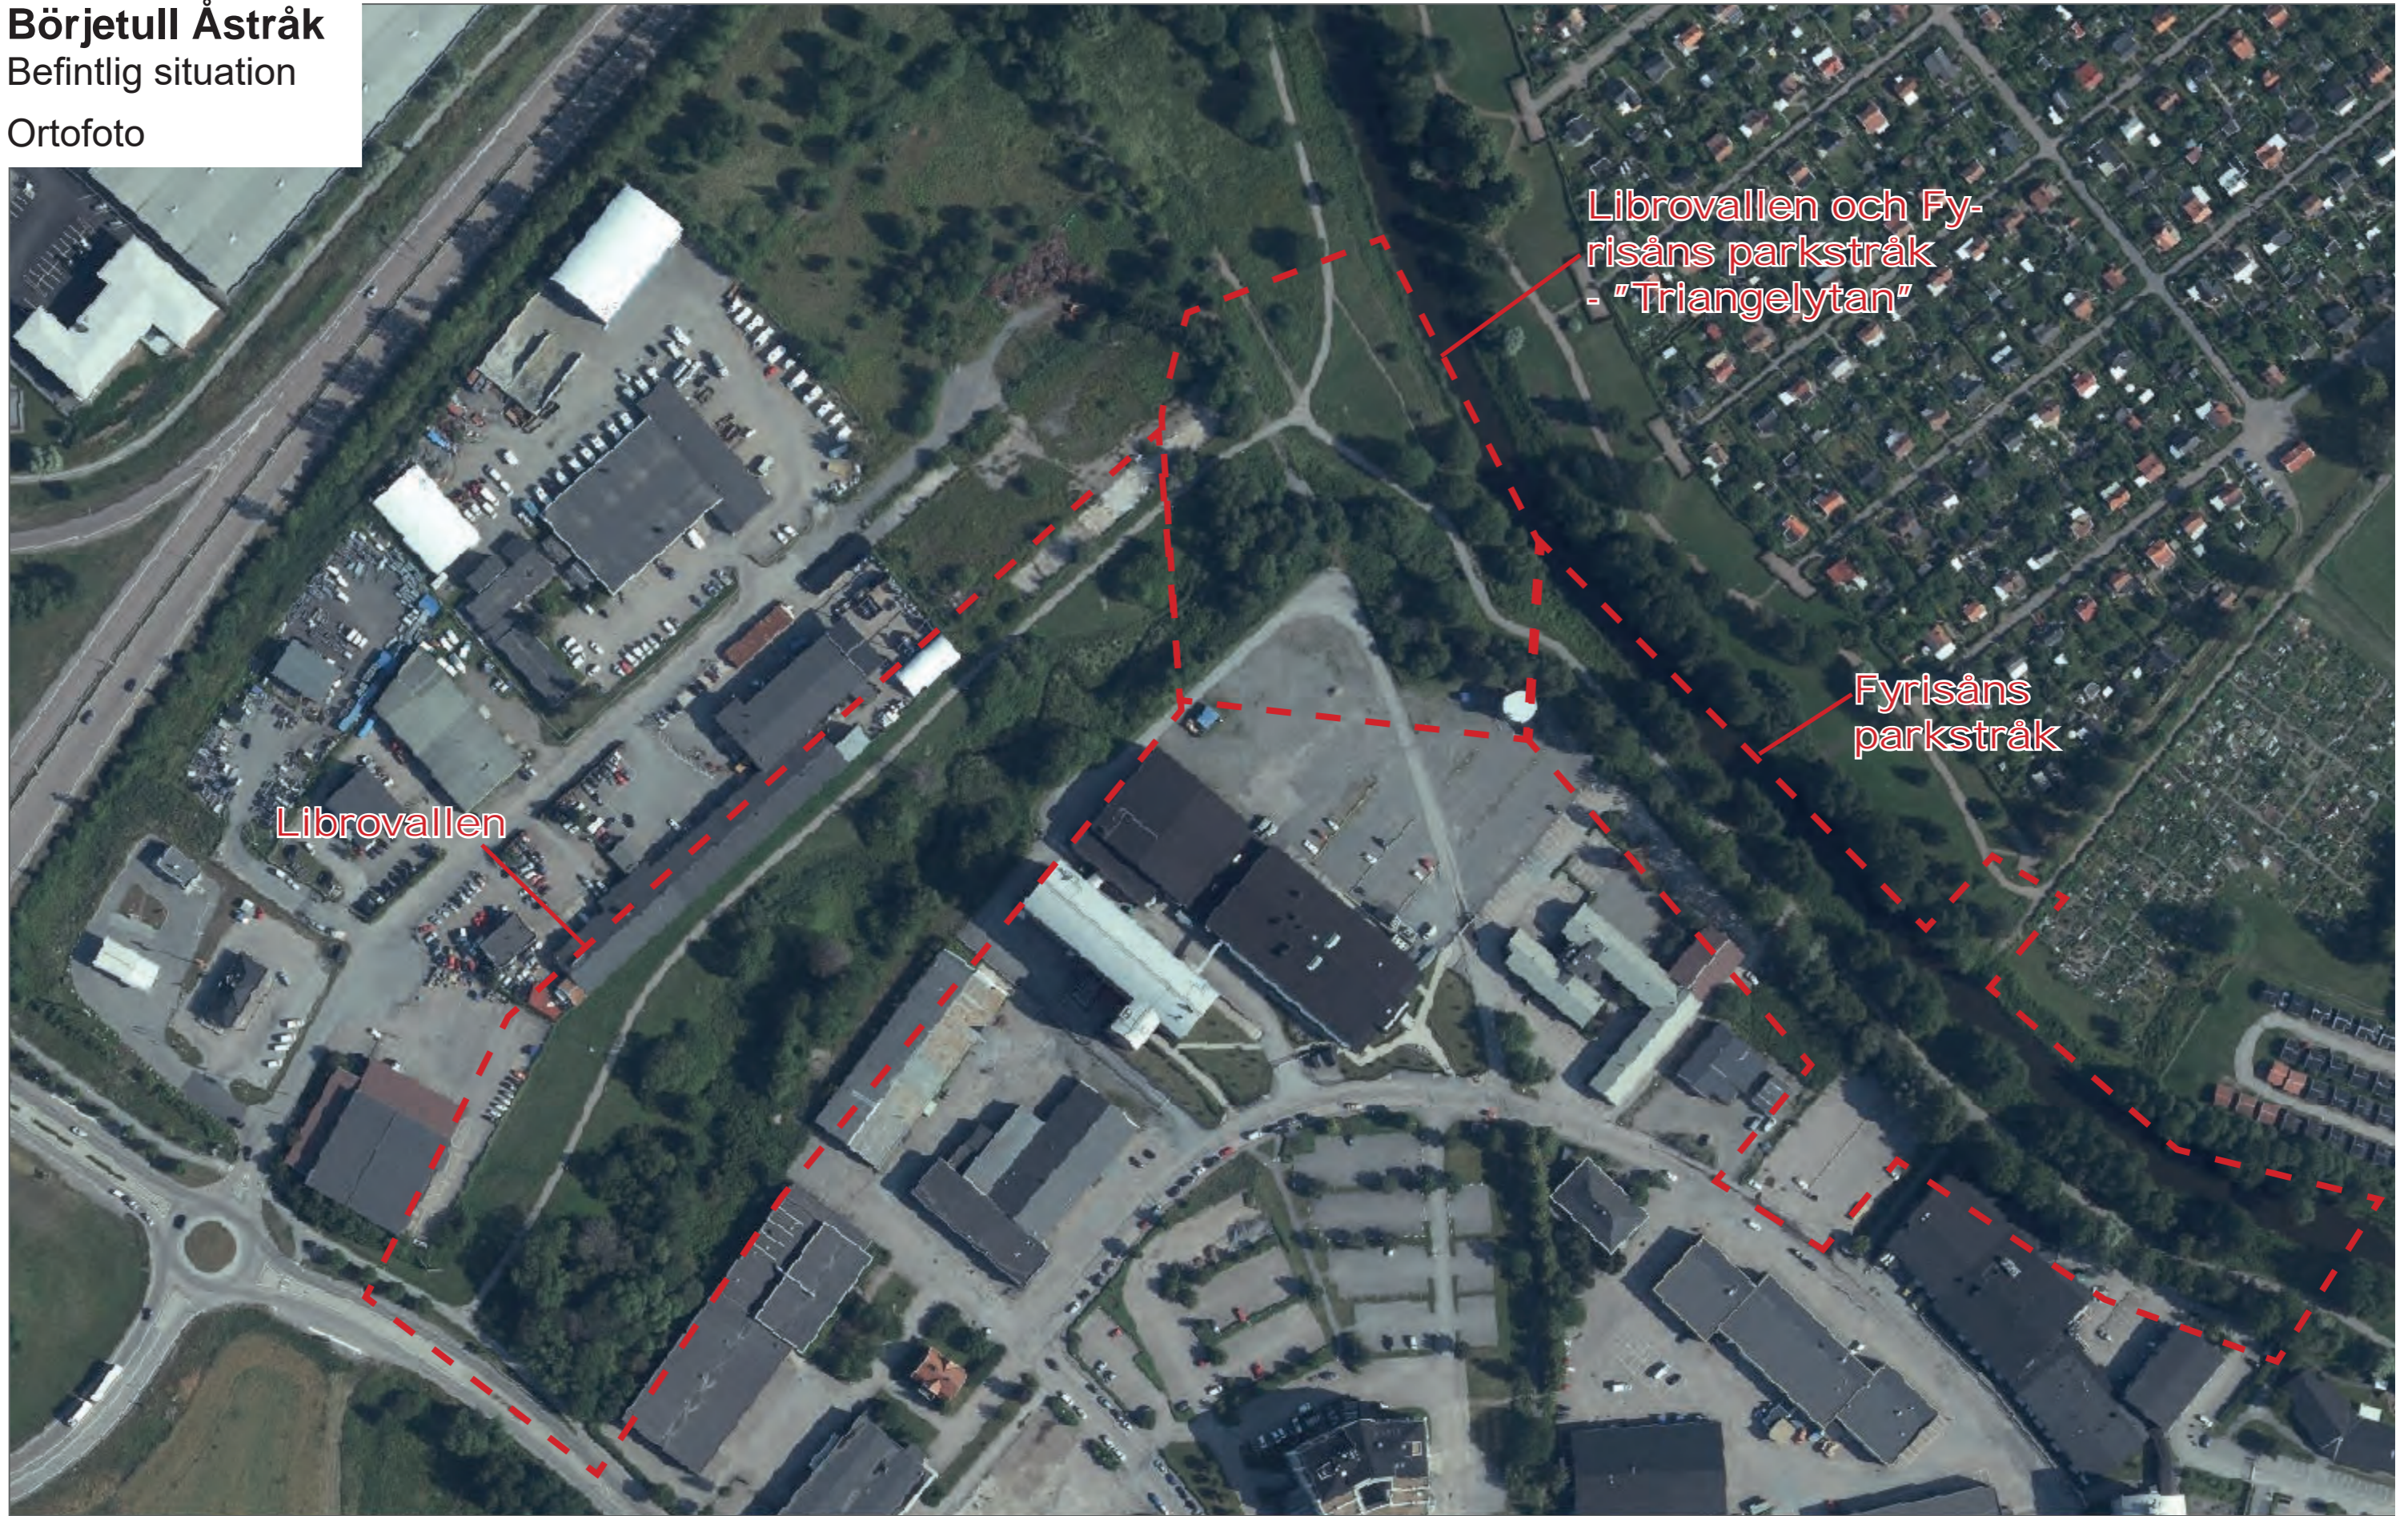
BILAGA 2
Börjetull Åstråk
Befintlig situation
Ortofoto

Åstråken längs Fyrisån och Librobäcken är planlagda som park. De är välanvända gång- och cykelstråk med rekreativa värden. Vegetationen längs stråken har vuxit sig tät och möjligheten till direktkontakt med Fyrisån och Librobäcken är begränsad. Delar av stråken föreslås rustas för att öka vistelsevärden, vattenkontakt och tillgänglighet.

Åstråken längs Fyrisån och Librobäcken är planlagda som park. De är välanvända gång- och cykelstråk med rekreativa värden. Vegetationen längs stråken har vuxit sig tät och möjligheten till direktkontakt med Fyrisån och Librobäcken är begränsad. Delar av stråken föreslås rustas för att öka vistelsevärden, vattenkontakt och tillgänglighet. Se detaljerad beskrivning i bilaga 2.

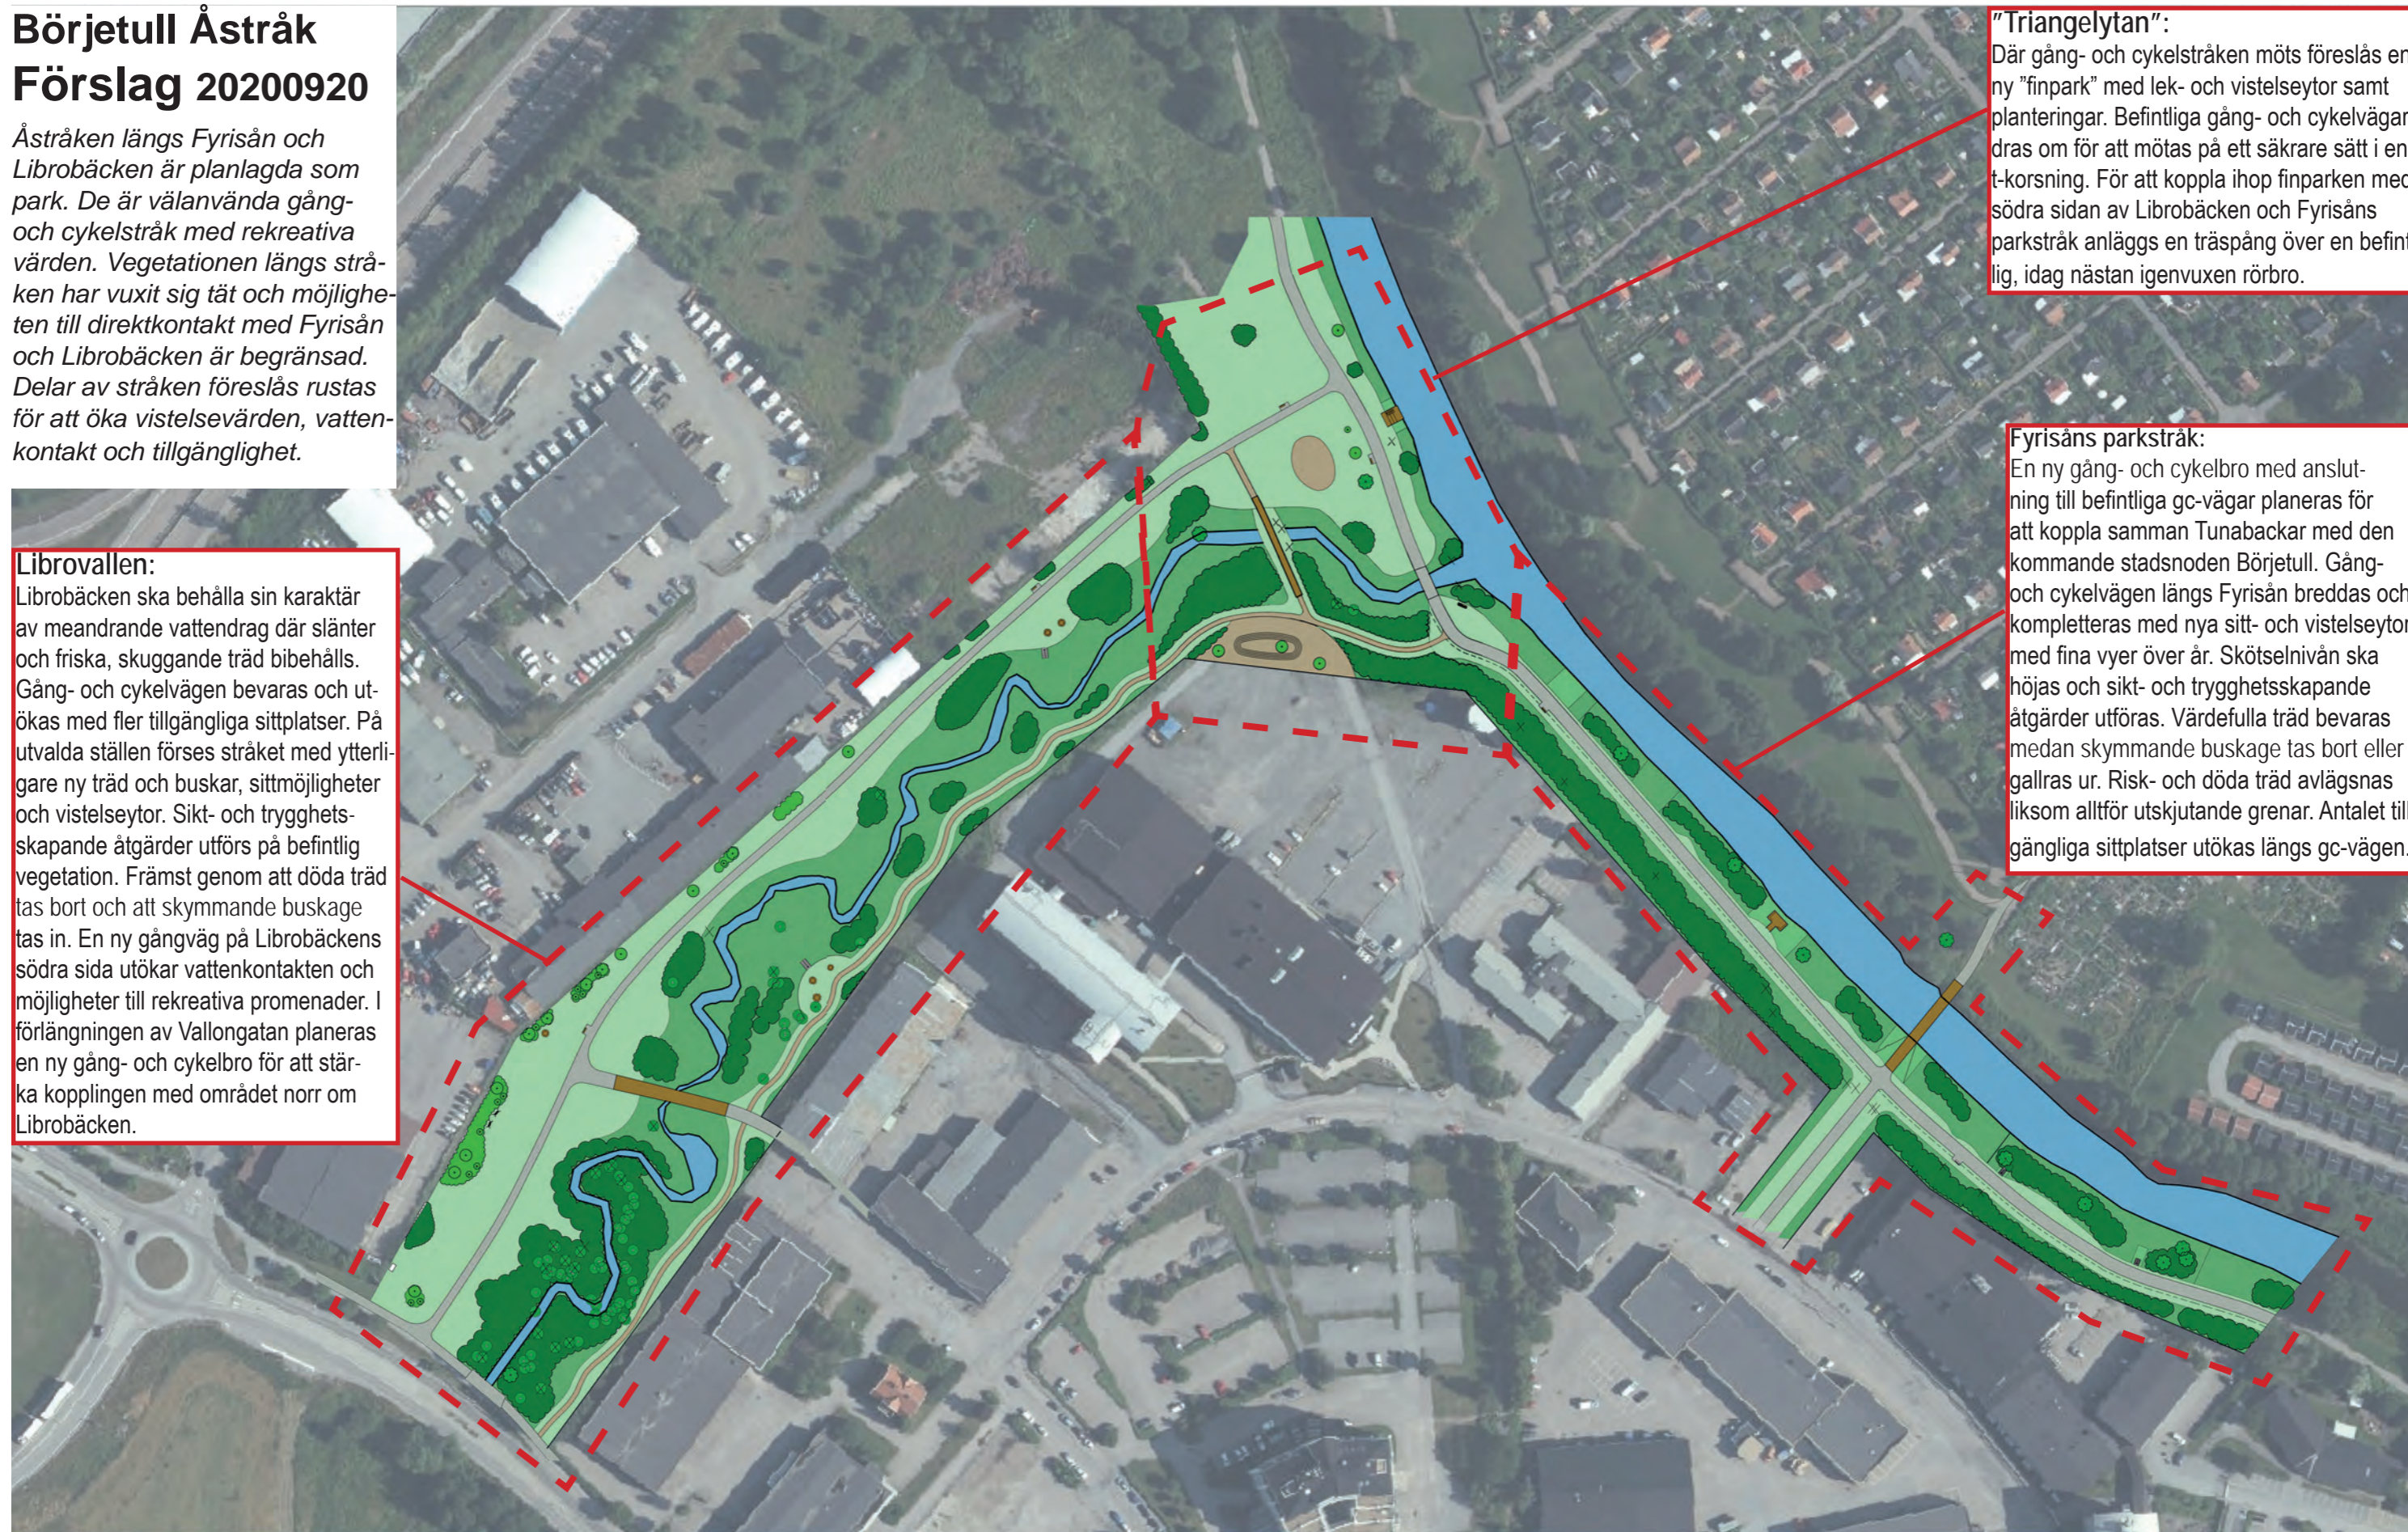
”Triangelytan”

1. Gång- och cykelväg längs Fyrisån breddas. Norr om Librobäckens mynning dras den om närmare strandkanten.
2. Gång- och cykelväg längs Librobäcken dras också om så att de bägge vägarna möts i en t-korsning. Befintliga gc-vägdragningar visas streckade på planen.
