## Miljöteknisk markundersökning

Kvarngärdet 9:3  
Råbyvägen, Uppsala  
Uppsala kommun

Datum: 2013-06-17

Projekt nr: 213 040 00

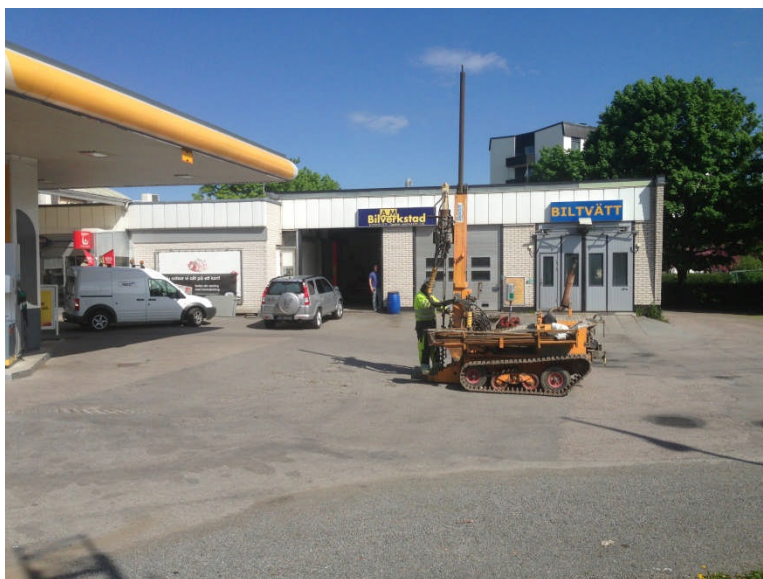
Figur 3. Butik, bilverkstad och biltvätt.

Anläggningen är en bemannad bensinstation med automatisk fordonstvätt och livmedelsförsäljning. Det finns även en fordonsverkstad som arrenderas ut, figur 3. I sydvästra delen av fastigheten finns också en Grill-restaurang, figur 4. Marken är belagd med asfalt inom bensinstations-området och gräs i södra delen av fastigheten, figur 3 och 4. Det finns fyra markförlagda cisterner på stationen. En på 30 m<sup>3</sup> för diesel (Bilaga 1, cistern 01), två på 30 m<sup>3</sup> för 95 oktans bensin (Bilaga 1, cistern 03 och 04) och en på 10 m<sup>3</sup> för etanol E85 (Bilaga 1, cistern 02). Tolv pumpar är placerade under skärmtaket. Det finns också en 5 m<sup>3</sup> cistern för eldningsolja och en på 10 m<sup>3</sup> för spillolja inom byggnaden.

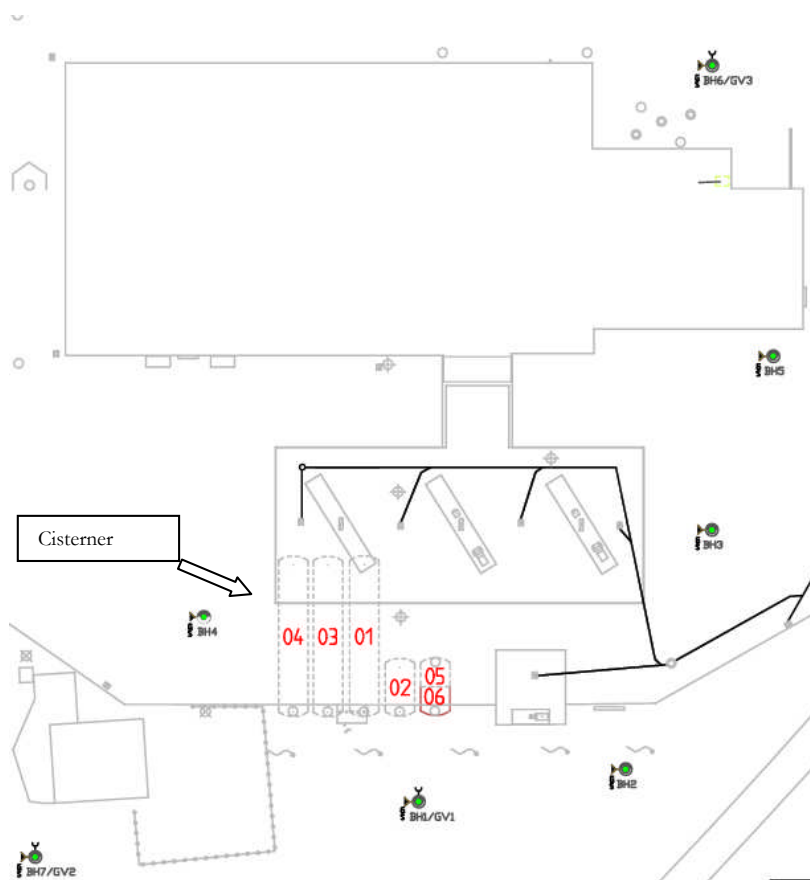
Figur 5. Provtagningspunkter, se även bilaga 1.

Jordprovtagning utfördes i sammanlagt sju provtagningspunkter. Provtagningspunkternas lokalisering redovisas i figur 5 och på situationsplan i bilaga 1. En okulär jordartsbestämning och kontinuerlig mätning av porgas (flyktiga kolväten) med PID-instrument Photovac 2020 Pro gjordes i varje provtagningspunkt. Lagerföljder för varje provtagningspunkt och övrig borrhålsinformation redovisas i bilaga 2.
