Fjärdingen 34:1

Antikvarisk förundersökning

2021-06-28/ White arkitekter AB

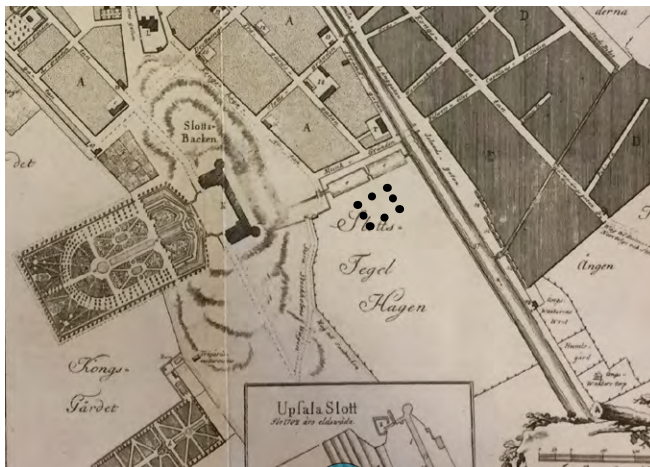
1770

På kartan från 1770-talet syns området där Svettis idag är beläget. Området kallades då Slottstegelhagen. På kartan syns även dammen.

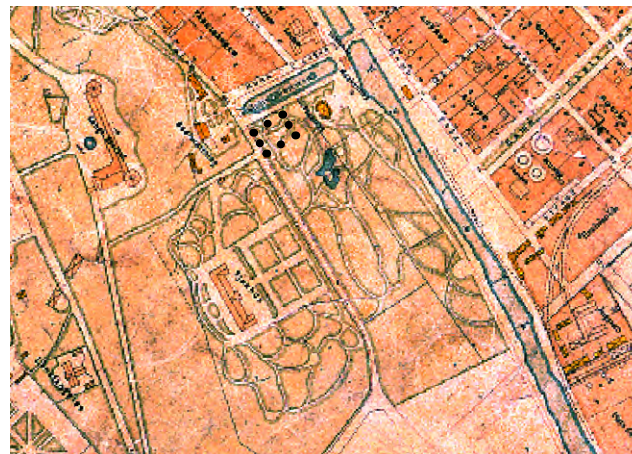
1884

På 1880-talet hade området omvandlats till en park. I parken finns Flustret uttritat. Likaså akademiska sjukhuset och Slottskällan. Sjukhusvägen sträcker sig från Munggatan mot söder och ramar in parken.

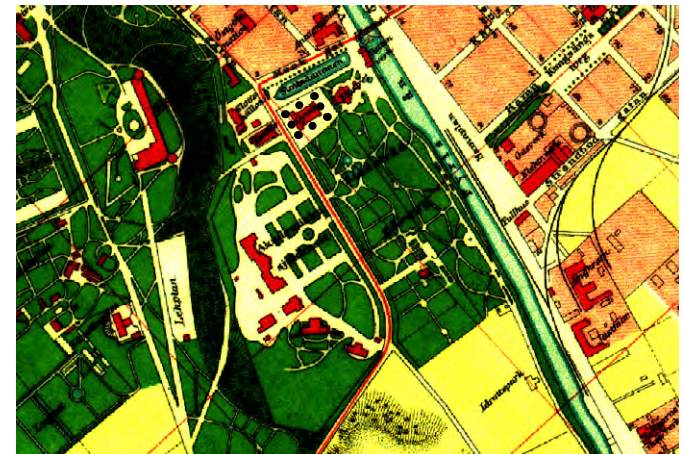
1909

I början av 1900-talet finns gymnastikhuset Svettis uttritat på kartan intill Sjukhusvägen, strax väster om Flustret. Området ligger i stadens södra utkant. Söder om parken syns idrottsparken som ännu inte är färdigställd.

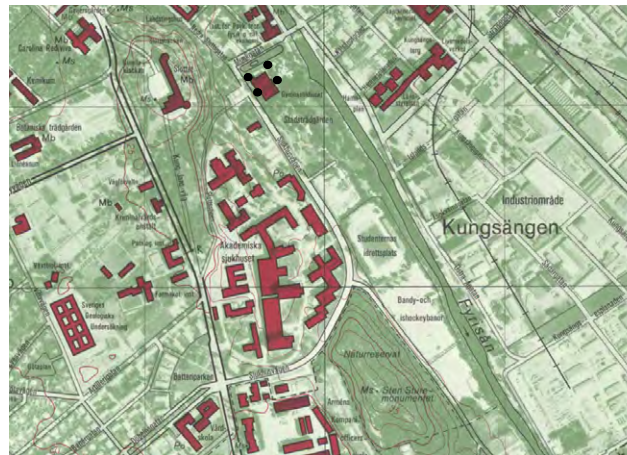
1980

Inga strukturella förändringar har skett i i anslutning till gymnastikhuset utöver att ytterliggare en idrottsanläggning tillkommit söderut. Bandy och ishockeyplan som förlades på platsen redan under 1950-talet. Staden har även vuxit åt söder med ny bebyggelse.

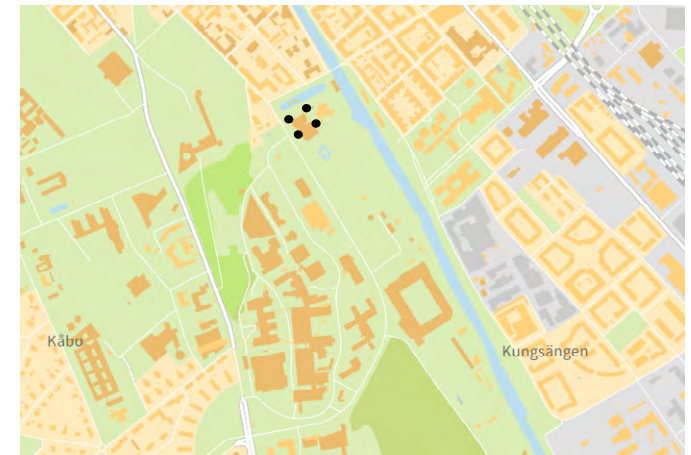
2021

Inga större ändringar har gjorts intill gymnastikhuset. Dock har flera nya volymer tillkommit i området.

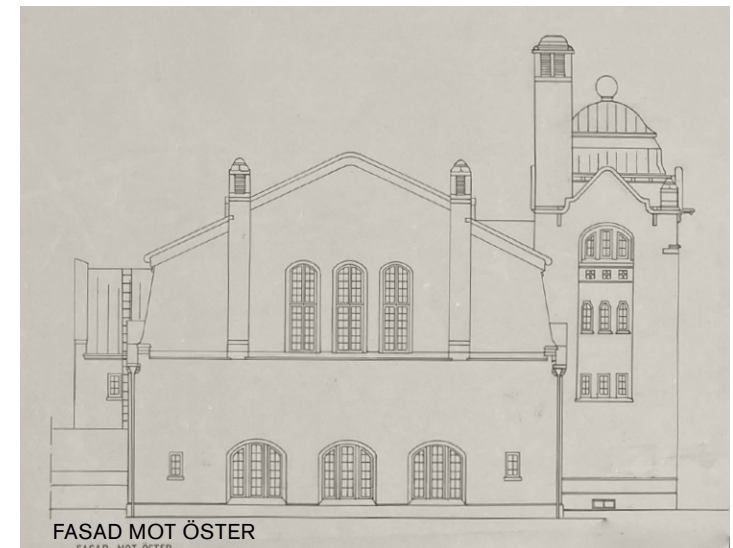
Fasader, relationsritning från 1989. Källa: Riksarkivet

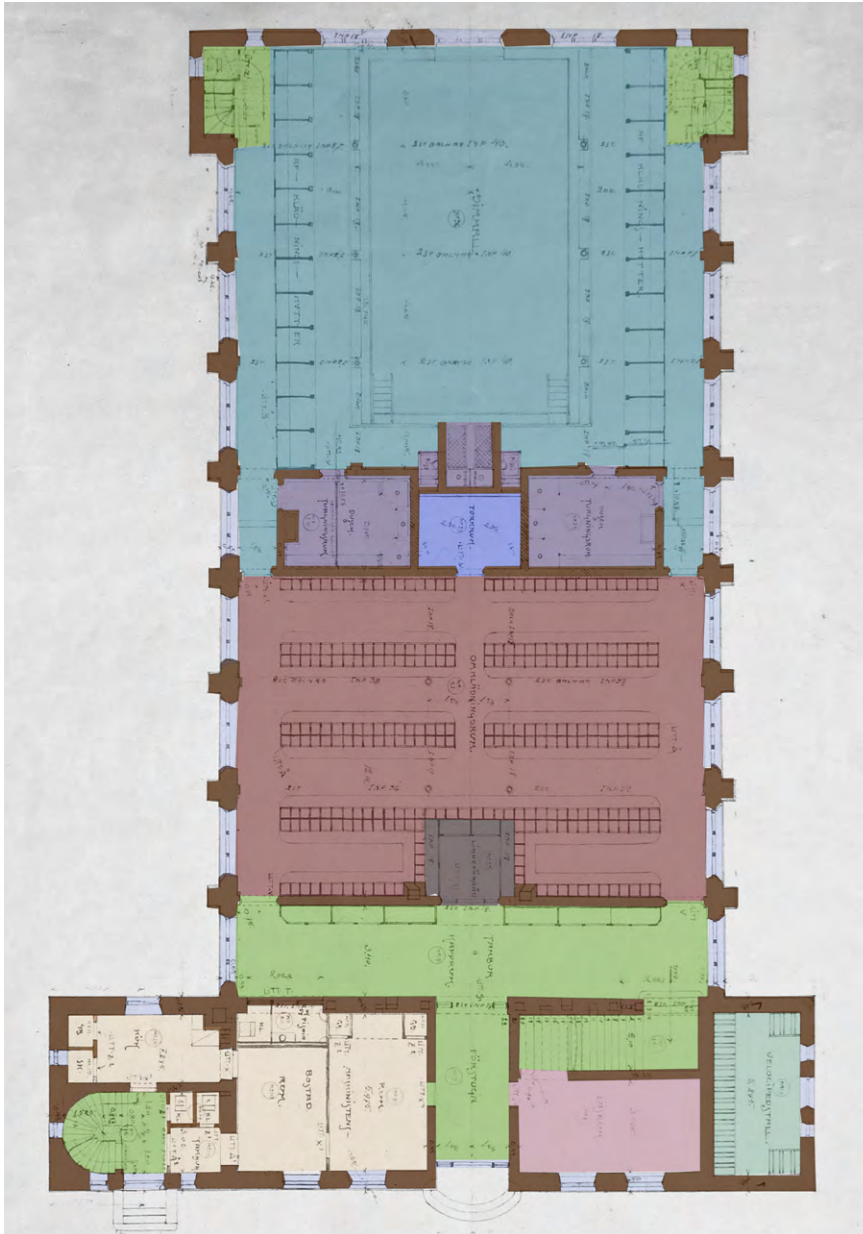
Bostad	 	Tvagning/ dusch	 	Linneförråd
 	Trappa, förstuga, tambur, kapprum	 	Torkrum	 	Velocipedstall
 	Simhall	 	Omlädningsrum	 	Läserum

*Illustrationen är baserad på
ursprungsritningar och redovisar hur ytorna
ursprungligen användes.
Ritningens ursprungskälla: Riksarkivet*

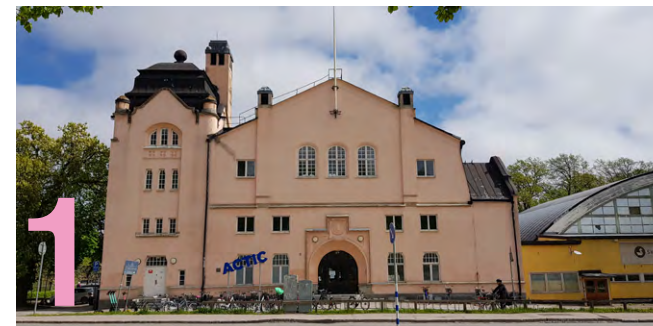
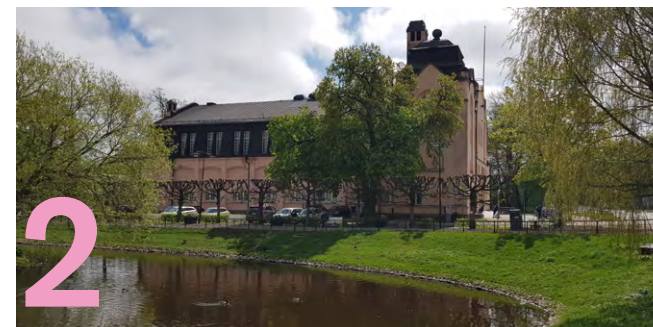
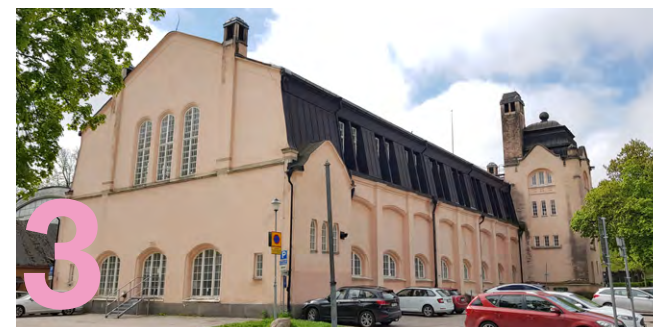
1. Entréfasad mot väster och Sjukhusgatan
2. Gymnastikhuset med Svandammen i förgrunden
3. Gymnastikhallens volym sedd från nordost

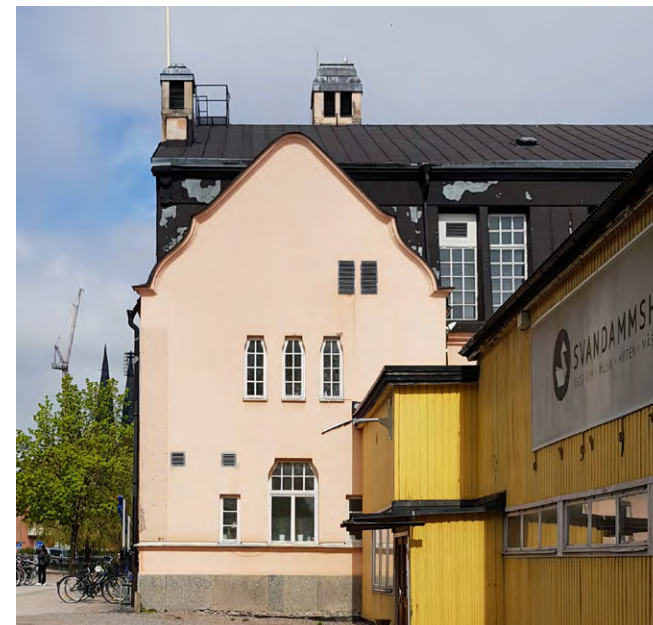
Gavelfasad mot söder och bollhuset

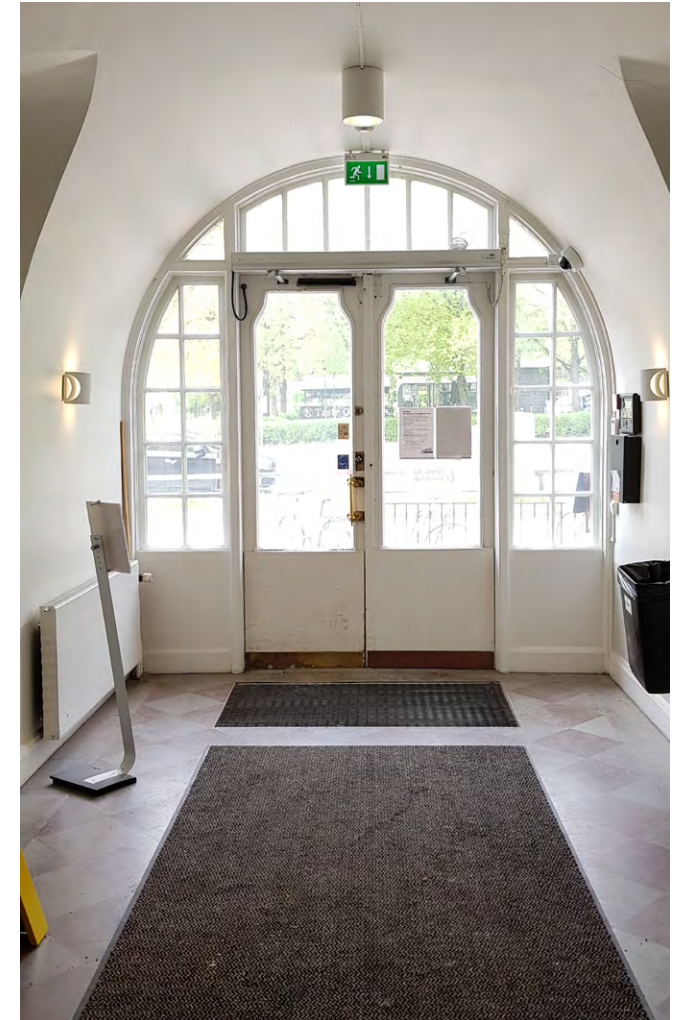
Entréparti och vindfång i sitt valv.

Entrepartiet avviker också från den i övrigt strama fasaden med en förhållandevis rik detaljering utförd i sten krönt av universitetets vapen. Fönstersättningen markerar tydligt hierarkin mellan våningarna i centralpartiet. I entréplanet sitter typiska spröjsade och svängda överbågar med undre bågar utan spröjs. I plan 1 finns enklare tvåluftsfönster utan spröjs och i plan 2 bågformade fönster med spröjs både i övre och undre båg. Tornets indragna fönster är placerade i ett smalt tillbakaskjutet fasadparti som spänner över tre våningar. Indragen skapar en skuggverkan som understryker tornets bastanta karaktär. De spröjsade fönstren är placerade i grupp om tre på alla plan men antal lufter och övre avslutning av bågar skiljer sig våningsvis.

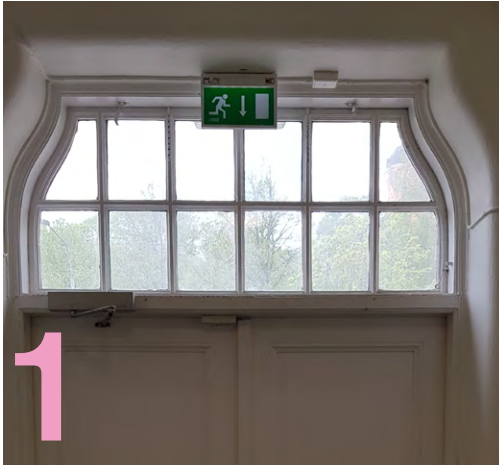
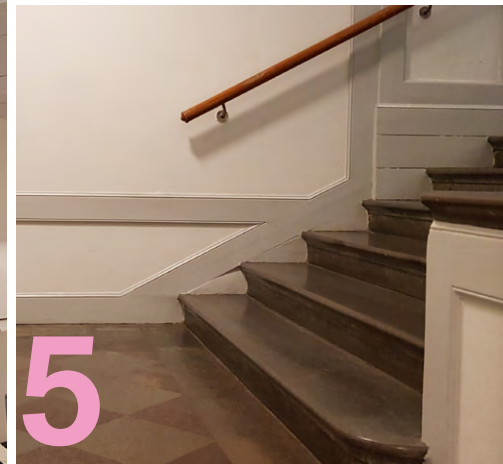
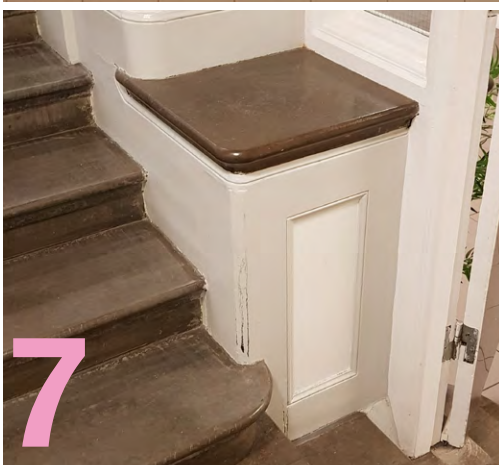
1. Spröjsat överljus i sekundärtrapphus
2. Målad skylt i tidigare simbassängen
3. Detalj av balkar och tak klädda i trä och gjutjärnspelare
4. Detalj stengolv i vindfång
5. Huvudtrappa i sten med räcke och väggpanel i trä
6. Gjutjärnspelare, trätak, bågfenster och kakel i simbassängen
7. Detalj från huvudtrapphuset på entréplan
8. Bågfenster i omklädningsrum
8. Detalj av tidigare dörromfattning

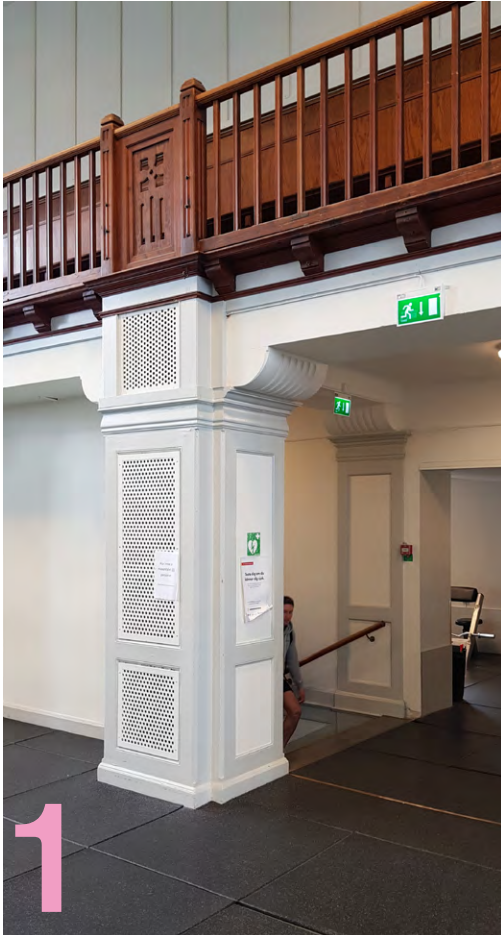
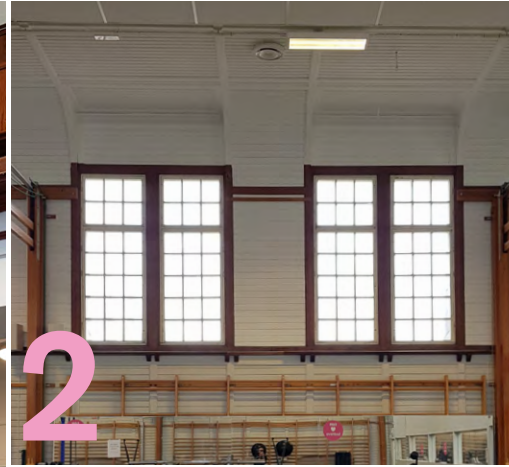
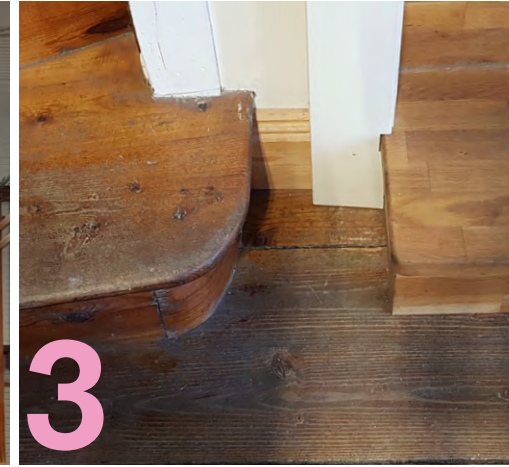
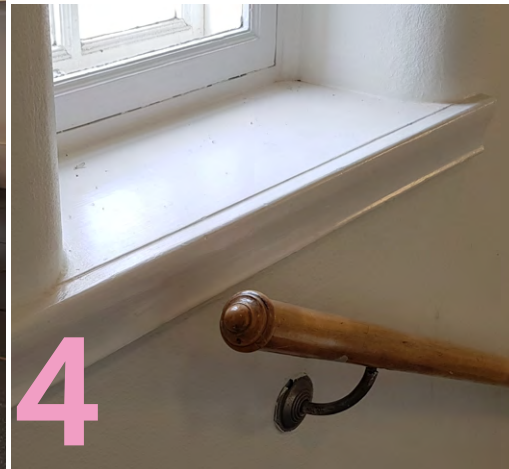
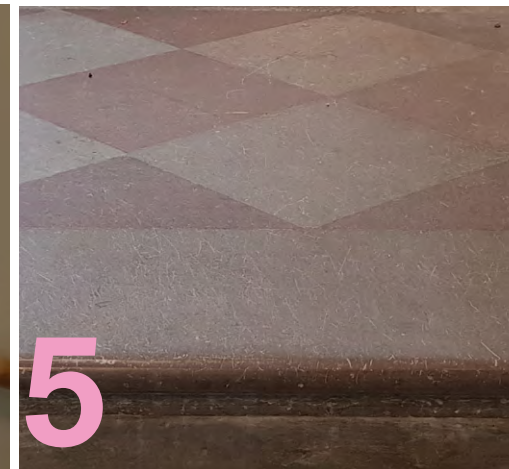
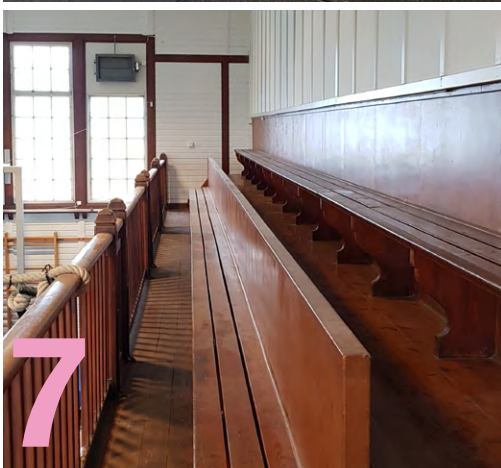
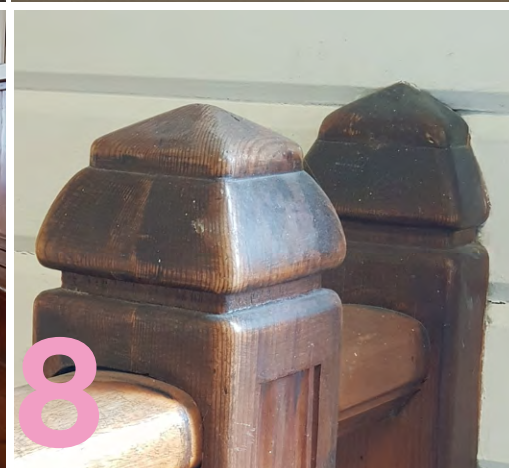
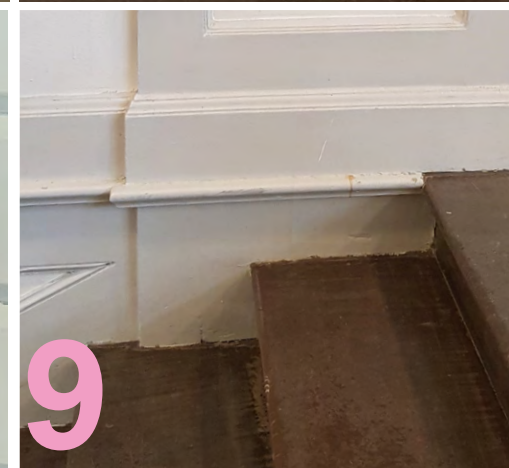
1. Läktare, pelare och balkar i gymnastikhall
2. Högt placerade, spröjsade fönster med mörka foder i trä .
3. Trappa till övre bänkrad på läktare och till träningsyta på plan 3
4. Räckesdetalj och fönsternisch i sekundärtrapphus
5. Trappnos och vilplan i sekundärtrapphus
6. Detalj utrustning i gymnastikhall
7. Läktare i mörkt kontrasterande trä
8. Räckesdetalj läktare
9. Detalj trappa och profilerad vägg i huvudtrapphus

Ett spröjsat dörrparti i hallen leder till huvudtrappan till plan 2. Trappan är i sten och har mönsterlagt vilplan, förhöjd sockel i avvikande kulör och rund handledare i trä. Detaljeringen övergår från ett enklare uttryck med lägre takhöjd i den nedre delen till ett luftigare och mer detaljerat i dess övre.

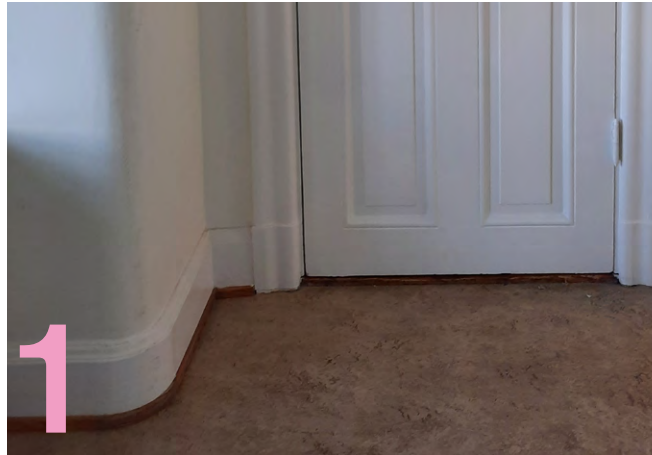
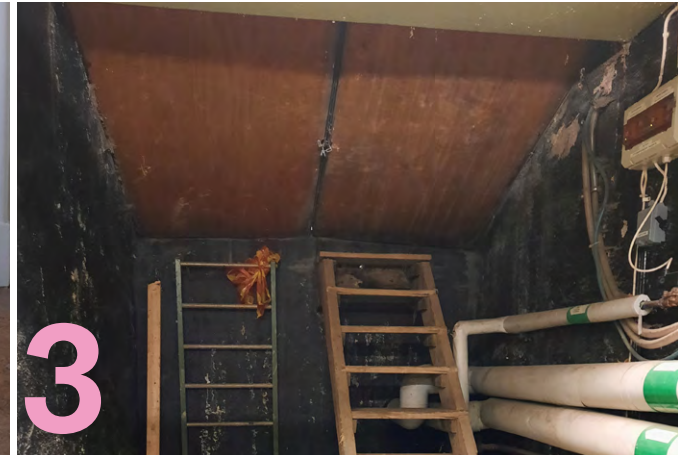
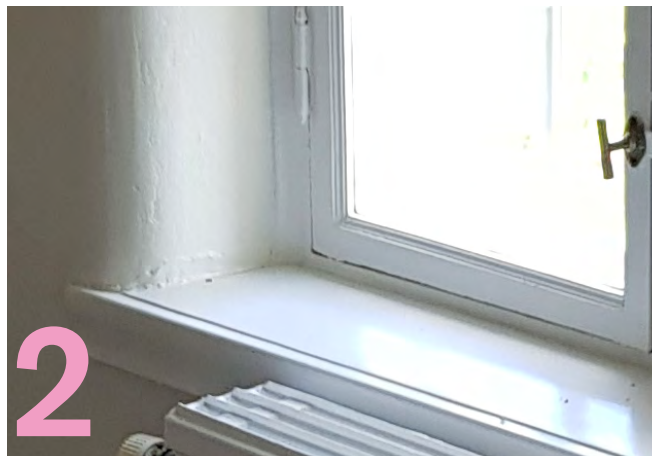
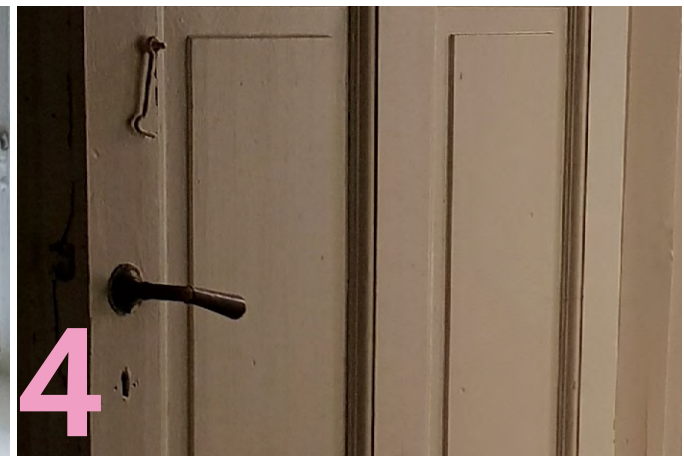
1. Spegeldörr och profilerad sockel i tornrummet
2. Tornrummets fönster med rundade nischer, snickerier och fönsterbeslag
3. Detalj från äldre inlastningsdörrar i källare
4. Detalj från spegeldörr i källare

Källarvåningen har generellt en låg takhöjd, tjocka väggar och sparsamt med ljusinsläpp från ett fåtal högt placerade fönster. Golvnivån varierar mellan rummen och större och mindre rum som haft eller har olika tekniska servicefunktioner för anläggningen har placerats som en direkt konsekvens av funktionerna i byggnaden ovanför.

Bevarade originaldetaljer såsom spegeldörrar förekommer.

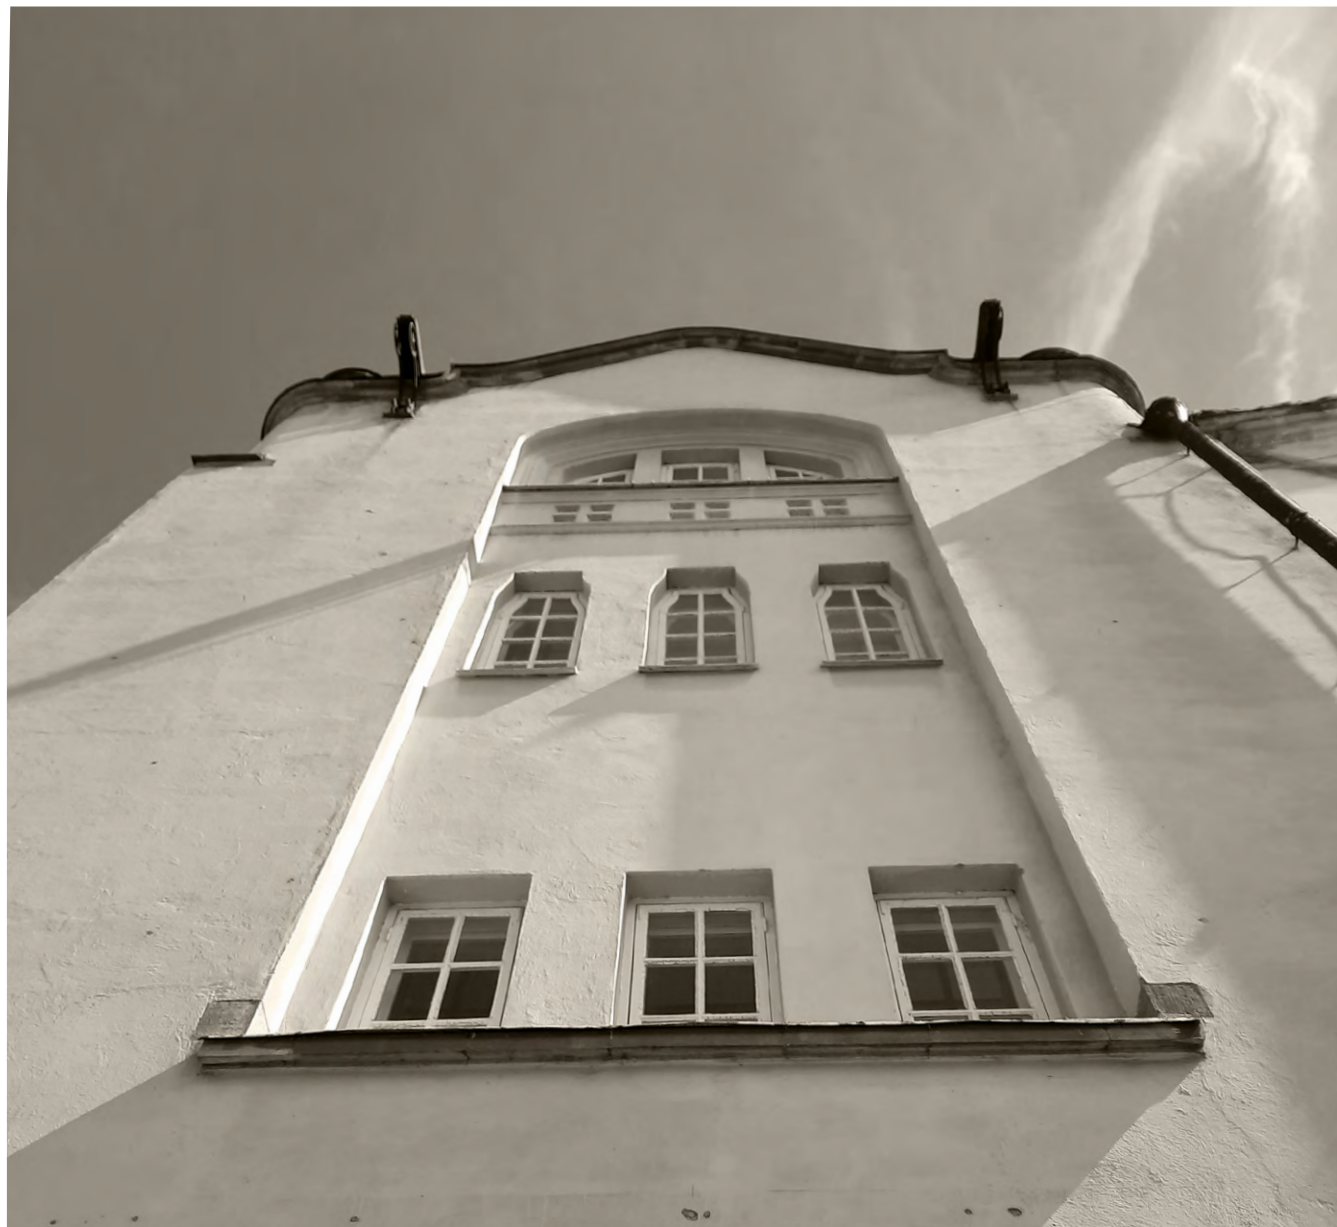
Del av fasaden på gymnastikhuset 2021.
